Vuositarkastusraportti 2024

Oriniementie 25, 31810 Oriniemi, Pohjoisseudun koulu

20.08.2024

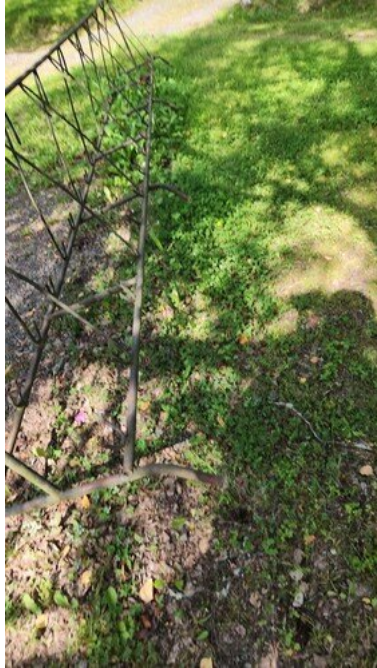
Kuva 2 Irtonainen, leikkipaikalla tai sen välittömässä läheisyydessä sijaitsevien kalusteiden tulisi olla kiinnitettyjä, jotta niitä ei siirreltäisi esimerkiksi leikkivälineiden turva-alueille tai paikkoihin, joka mahdollistaisi ei-toivotun kiipeilyn

Vian kuntoluokka
C

Toimenpide-ehdotus	Kokonaisuuden kuntoluokka	Kustannusarvio (€, alv 0%)
Suositellaan kiinnittämistä	C

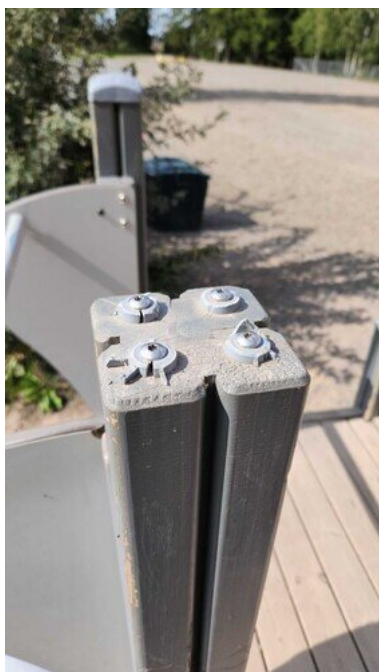
Kuva 4 Suoja rikki

Toimenpide-ehdotus	Kokonaisuuden kuntoluokka	Kustannusarvio (€, alv 0%)
Suosittellaan uusimista	A

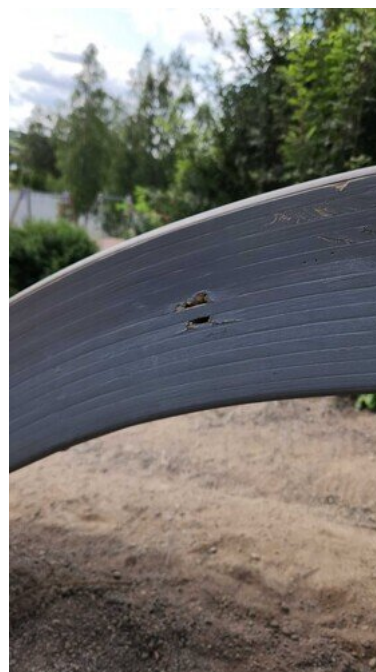
Kuva 5 Rikki

Vian kuntoluokka
C

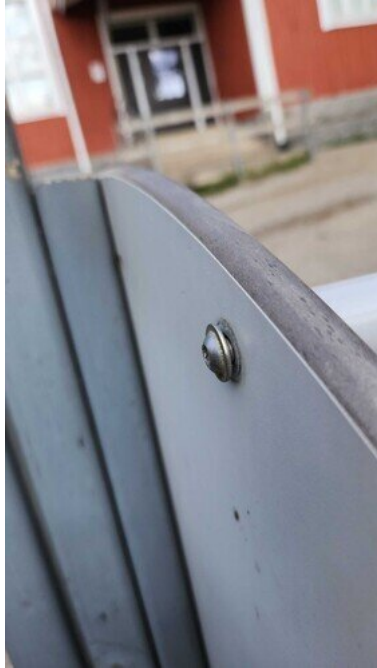
Kuva 6 Ruuvi löysällä

Vian kuntoluokka

B

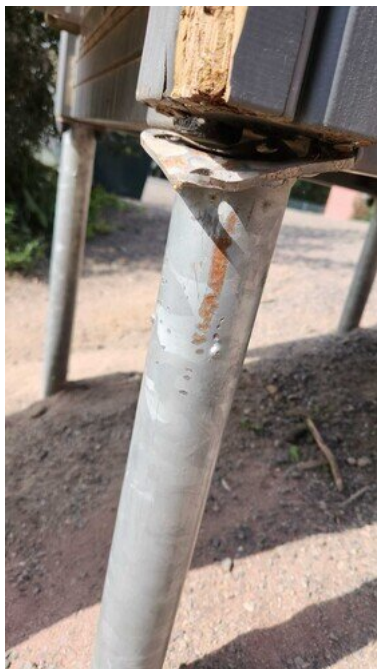
Kuva 7 Jalka irti

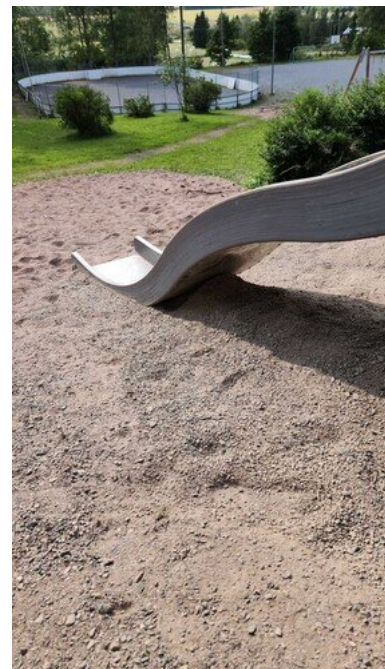
Kuva 8 Kiilautumisriski

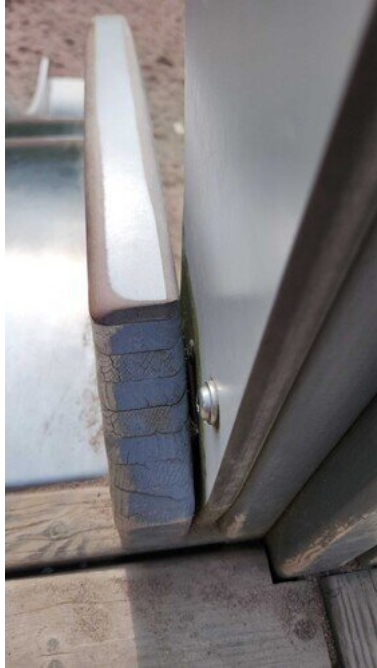
**Kuva 9** Hupparinnarun kiinnijuuttumisvaara

Vian kuntoluokka

A

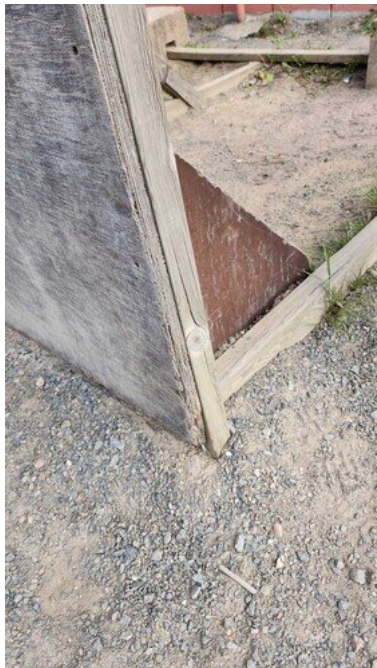
**Kuva 12** Kulunut ja laho

Toimenpide-ehdotus	Kokonaisuuden kuntoluokka	Kustannusarvio (€, alv 0%)
Suosittellaan uusimista	A

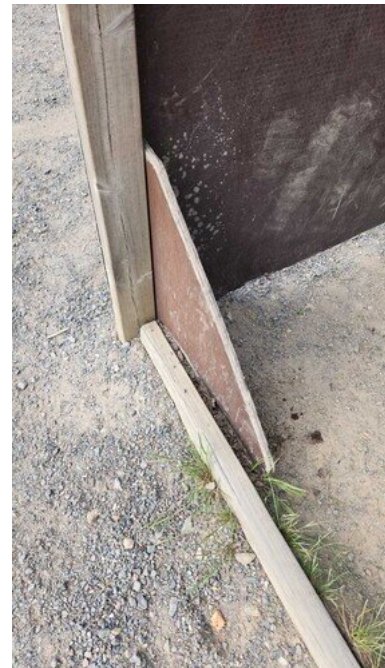
**Kuva 13** Tuet auki

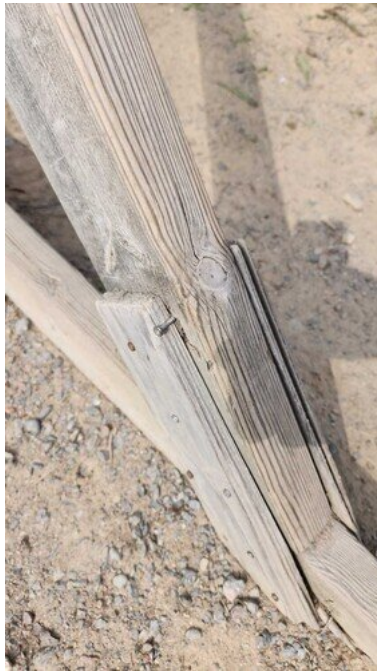
**Kuva 14** Ruuvi törröttää

Vian kuntoluokka

A

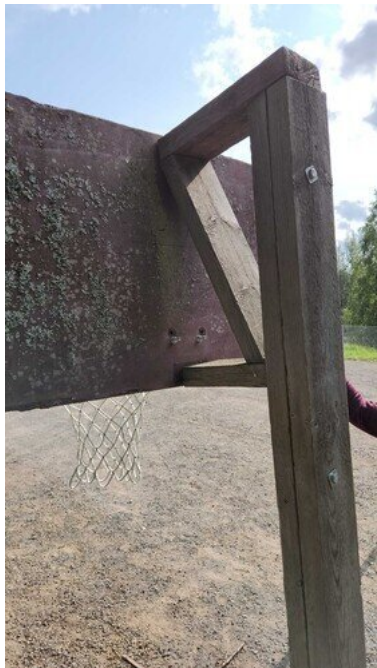
**Kuva 16** Todella kulunut

Toimenpide-ehdotus	Kokonaisuuden kuntoluokka	Kustannusarvio (€, alv 0%)
Suosittellaan uusimista	B

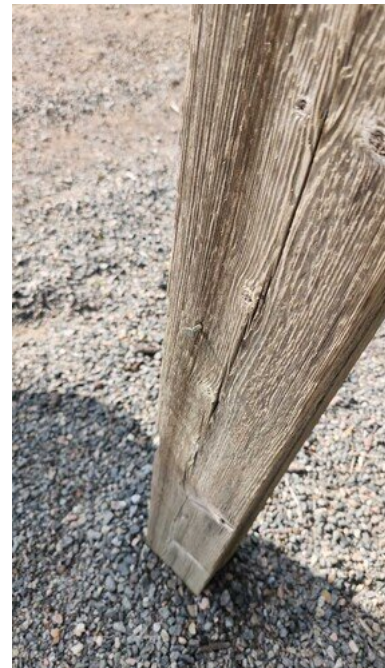
**Kuva 17** Naula törröttää

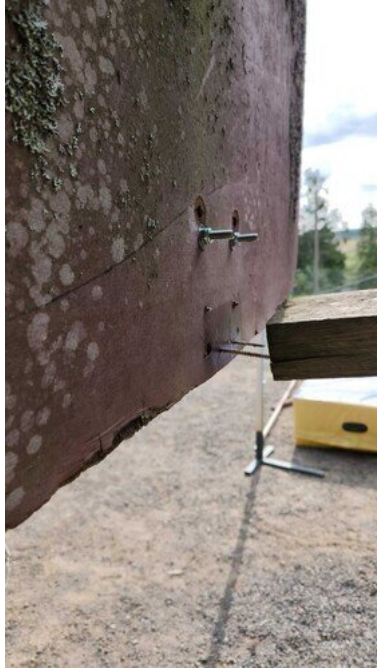
**Kuva 18** Ruuvit törröttää

Vian kuntoluokka

B

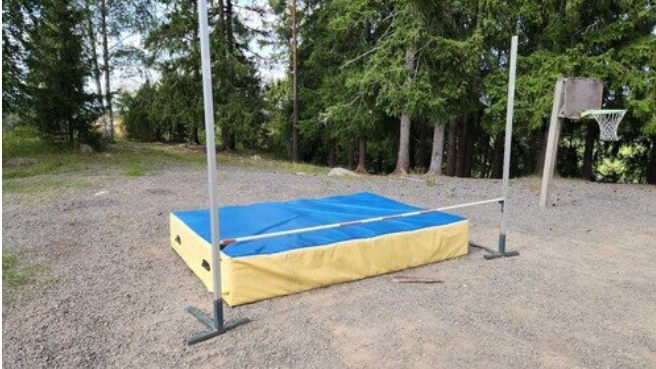
Kuva 19 Irtonainen, leikkipaikalla tai sen välittömässä läheisyydessä sijaitsevien kalusteiden tulisi olla kiinnitettyjä, jotta niitä ei siirreltäisi esimerkiksi leikkivälineiden turva-alueille tai paikkoihin, joka mahdollistaisi ei-toivotun kiipeilyn

Toimenpide-ehdotus	Kokonaisuuden kuntoluokka	Kustannusarvio (€, alv 0%)
Suositellaan kiinnittämistä	C

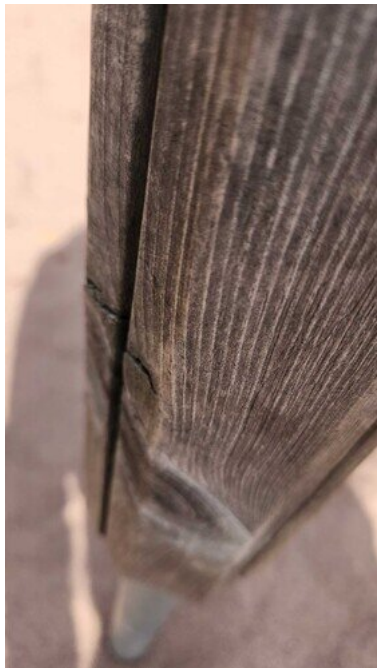
Kuva 22 Tikkuilee

Vian kuntoluokka

C

Toimenpide-ehdotus	Kokonaisuuden kuntoluokka	Kustannusarvio (€, alv 0%)
Suosittellaan huoltoa	A

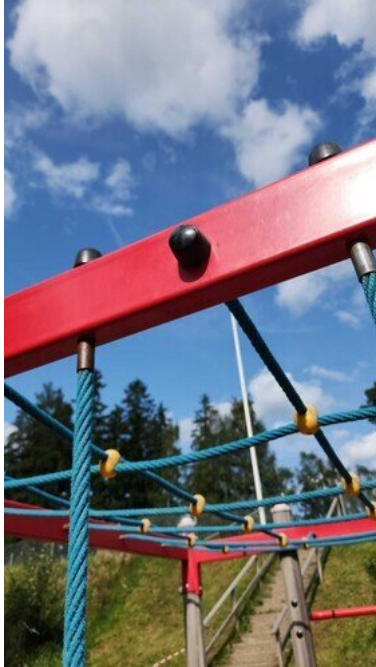
Kuva 23 Ruuvit löysällä

Vian kuntoluokka

B

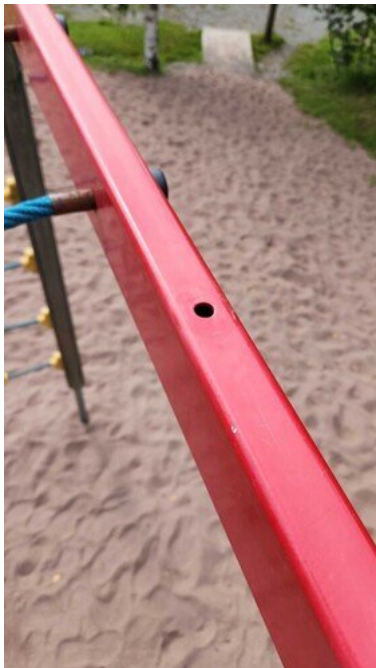
Kuva 24 Sormen kiinnijuuttumisvaara

Vian kuntoluokka

A

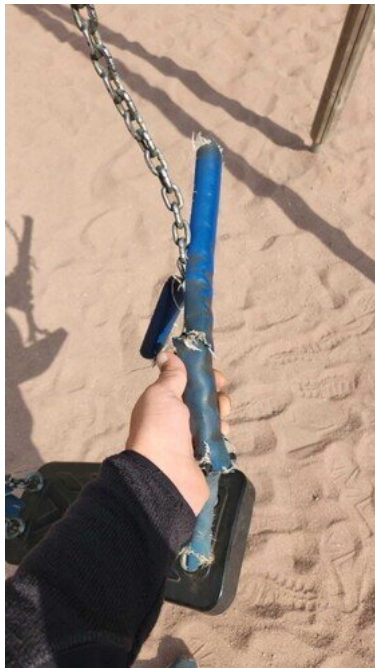
**Kuva 27** Ketjunsuojat rikki

Toimenpide-ehdotus	Kokonaisuuden kuntoluokka	Kustannusarvio (€, alv 0%)
Suosittellaan huoltoa	A

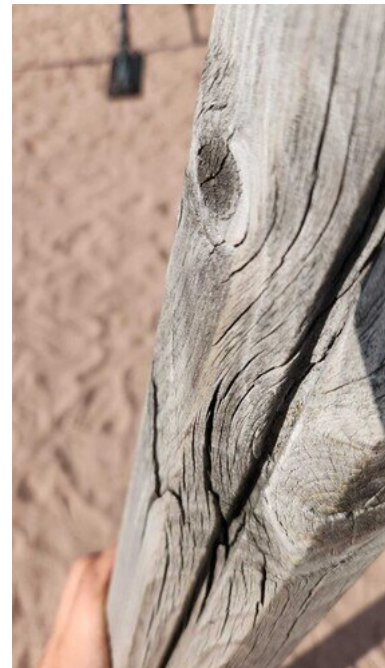
**Kuva 28** Tikkuilee

Vian kuntoluokka

C

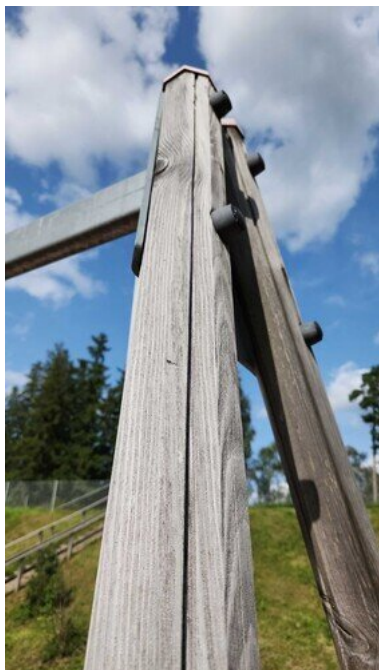
Kuva 29 Ruuvit löysällä

Vian kuntoluokka

A

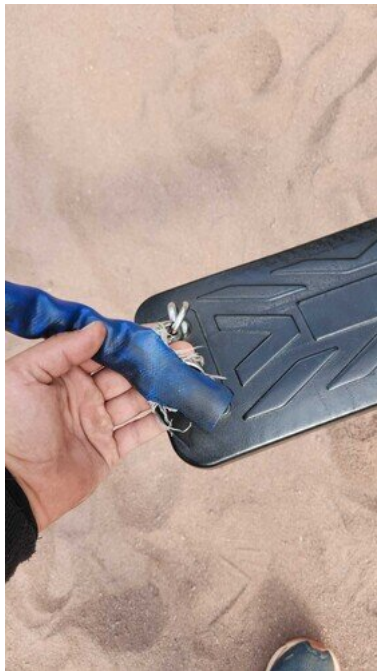
Kuva 31 Ketjunsuojat rikki

Toimenpide-ehdotus	Kokonaisuuden kuntoluokka	Kustannusarvio (€, alv 0%)
Suosittellaan huoltoa	B

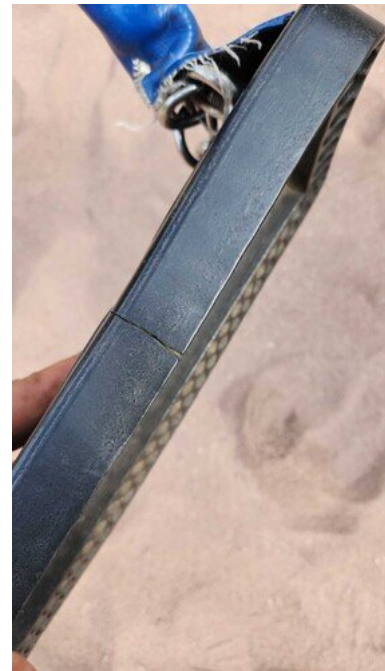
Kuva 32 Istuin rikki

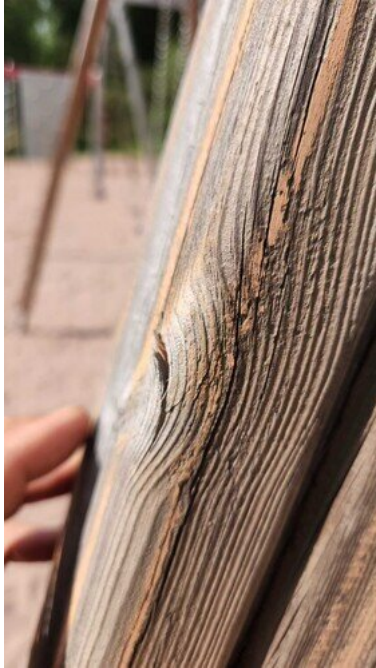
**Kuva 33** Kulunut

Vian kuntoluokka

C

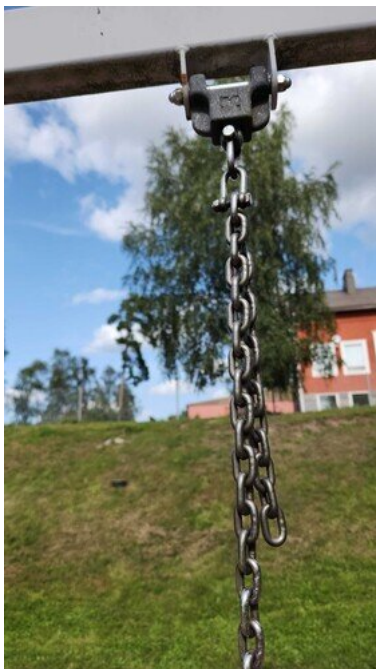
**Kuva 34** Kuluneet sakkelit ja ketjut. Ketjussa saa olla ylimääräisiä lenkkejä maksimissaan kolme kappaletta, sakkeleita ei saa olla kuin yksi

Vian kuntoluokka

B

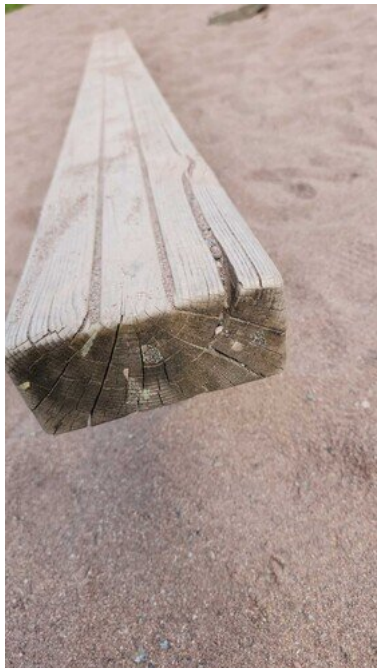
Kuva 38 Lahovaurioita

Vian kuntoluokka

C

Toimenpide-ehdotus	Kokonaisuuden kuntoluokka	Kustannusarvio (€, alv 0%)
Suosittellaan huoltoa	C

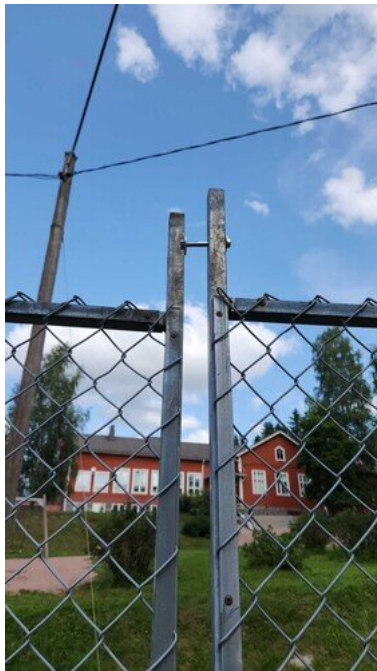
**Kuva 40** Kiinnitys irronnut

Toimenpide-ehdotus	Kokonaisuuden kuntoluokka	Kustannusarvio (€, alv 0%)
Suosittellaan huoltoa	C

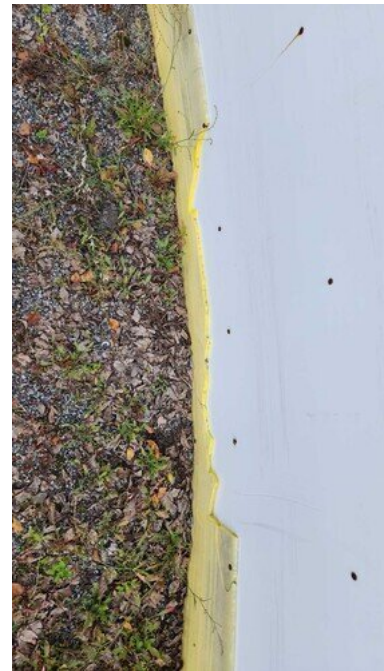
**Kuva 41** Kaukalon alareuna rikki

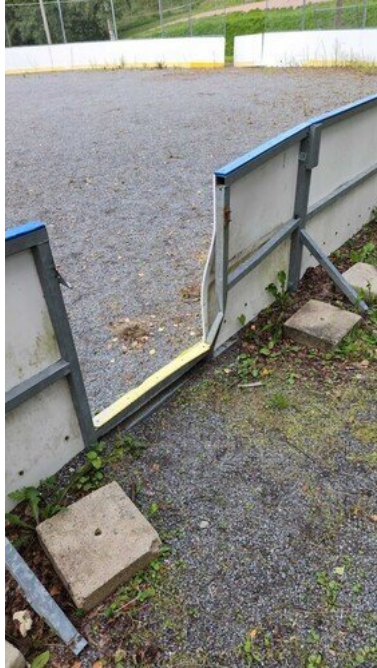
**Kuva 42** Tolppa vääntynyt

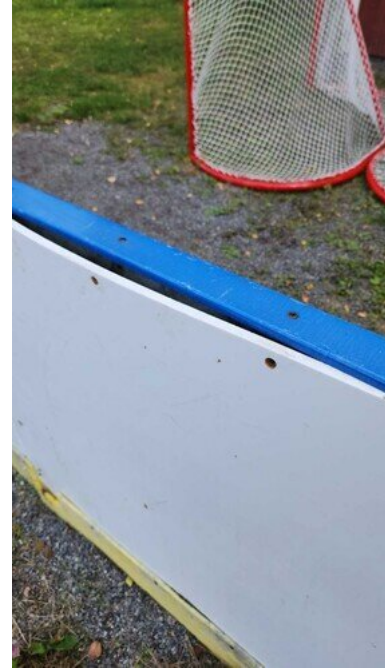
**Kuva 43** Laita kuprulla, ruuvit puuttuu

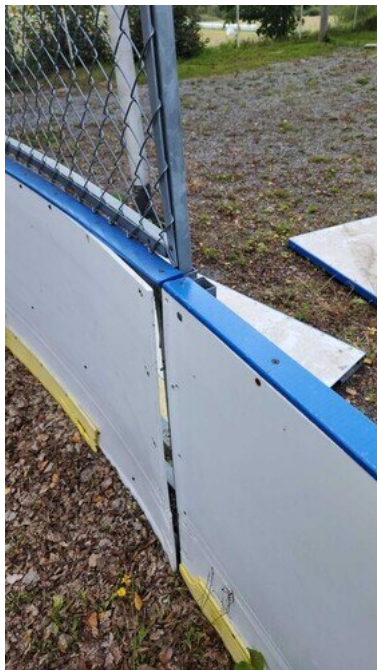
**Kuva 44** Laita rikki, ruuvit puuttuu**Vian kuntoluokka**

C

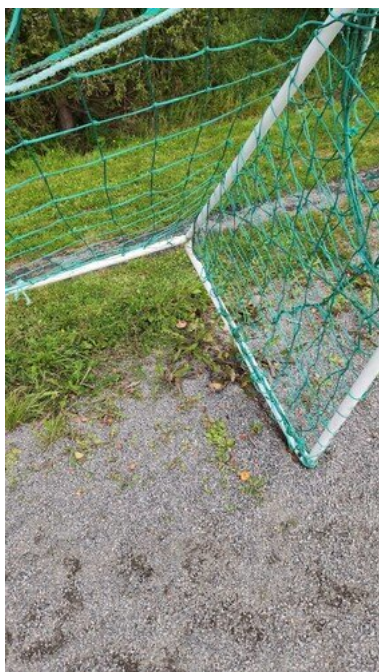
Kuva 46 Irtonainen, leikkipaikalla tai sen välittömässä läheisyydessä sijaitsevien kalusteiden tulisi olla kiinnitettyjä, jotta niitä ei siirreltäisi esimerkiksi leikkivälineiden turva-alueille tai paikkoihin, joka mahdollistaisi ei-toivotun kiipeilyn

Vian kuntoluokka
C

Toimenpide-ehdotus	Kokonaisuuden kuntoluokka	Kustannusarvio (€, alv 0%)
Suosittelaaan kiinnittämistä	C

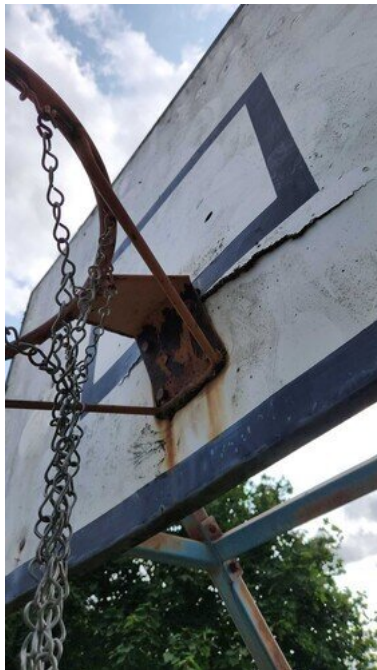
**Kuva 49** Korirengas ruostunut ja korilevy rikki

Toimenpide-ehdotus	Kokonaisuuden kuntoluokka	Kustannusarvio (€, alv 0%)
Suosittellaan uusimista	A

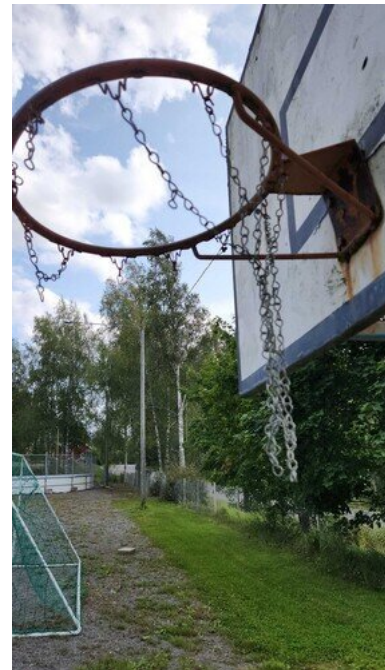
**Kuva 50** Koriverkko rikki

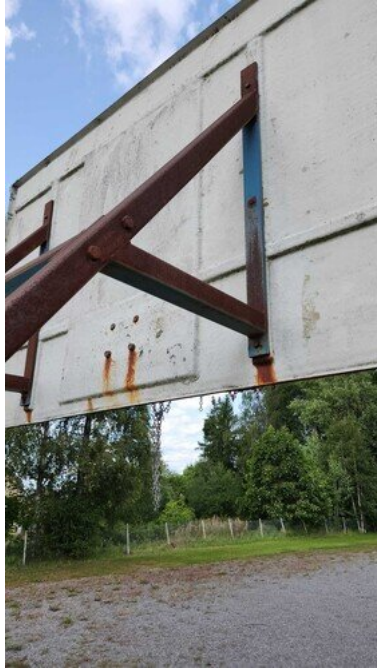
**Kuva 51** Teline ruosteessa

Vian kuntoluokka

A

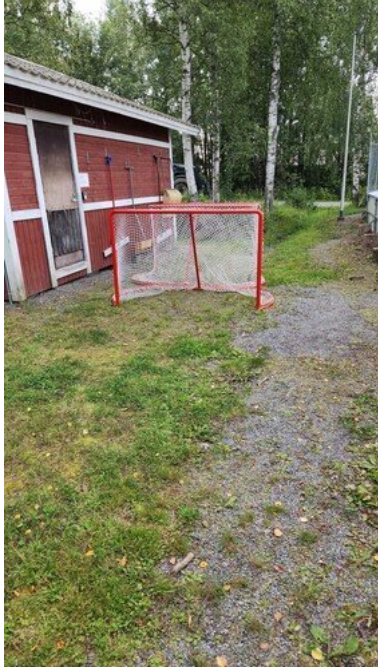
Kuva 52 Irtonainen, leikkipaikalla tai sen välittömässä läheisyydessä sijaitsevien kalusteiden tulisi olla kiinnitettyjä, jotta niitä ei siirreltäisi esimerkiksi leikkivälineiden turva-alueille tai paikkoihin, joka mahdollistaisi ei-toivotun kiipeilyn

Toimenpide-ehdotus	Kokonaisuuden kuntoluokka	Kustannusarvio (€, alv 0%)
Suositellaan kiinnittämistä	C
