# Vuositarkastusraportti 2024

Riissuontie 4, 31900 Punkalaidun, Emman puisto

20.08.2024

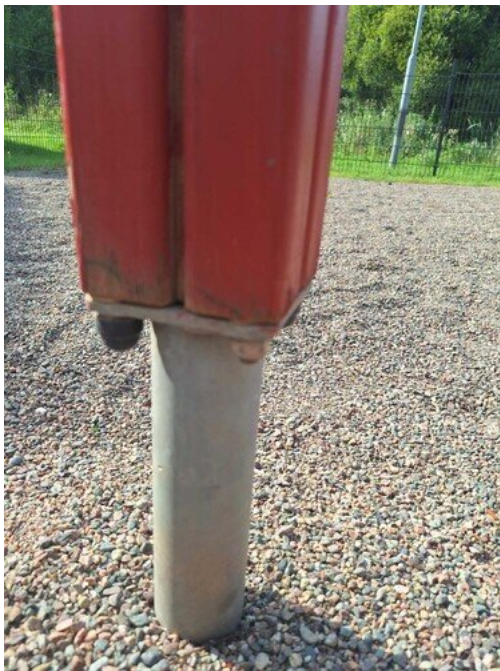
**Kuva 3** Mutterin suoja puuttuu

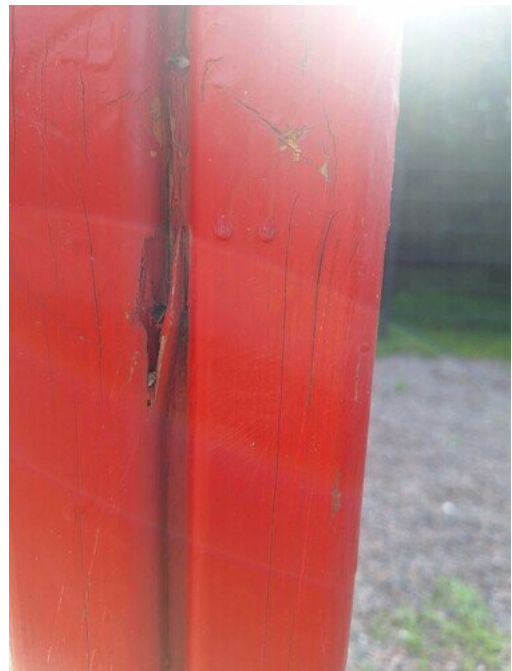
**Kuva 4** Tikkuja

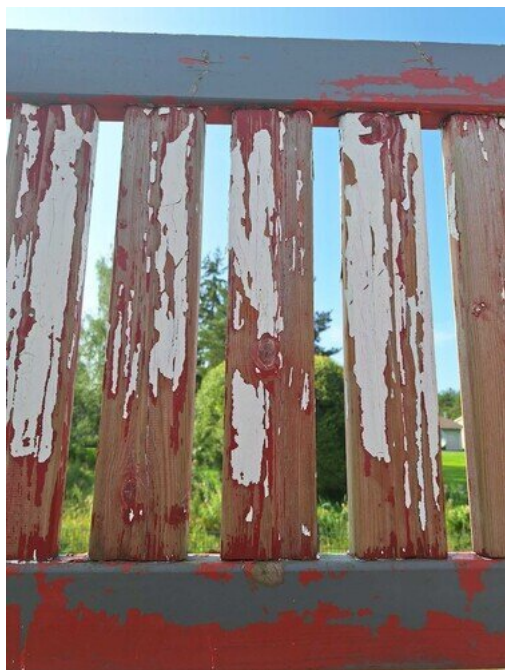
**Kuva 5** Pinta kulunut

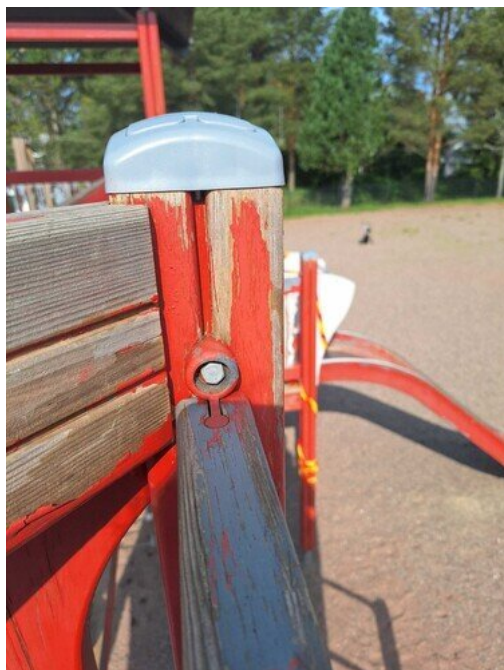
**Kuva 6** Mutterin suoja puuttuu

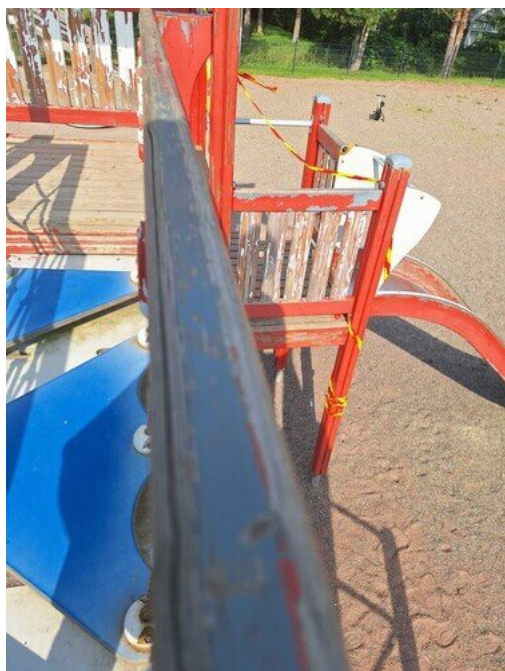
**Kuva 7** Puuosat kuluneet

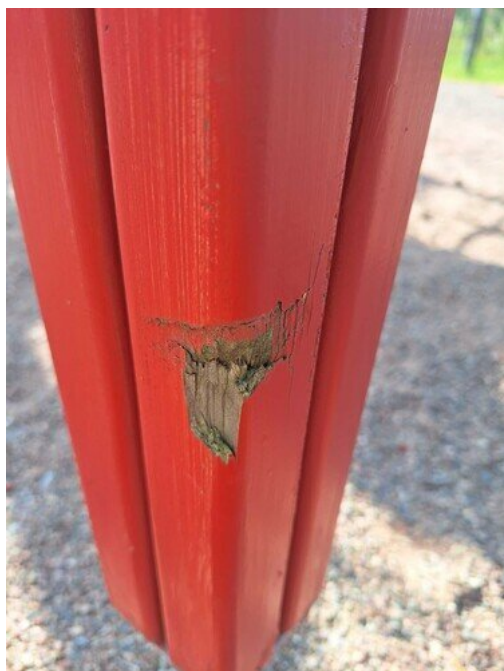
**Kuva 8** Puuosat rikki, tikkuja

Vian kuntoluokka

C

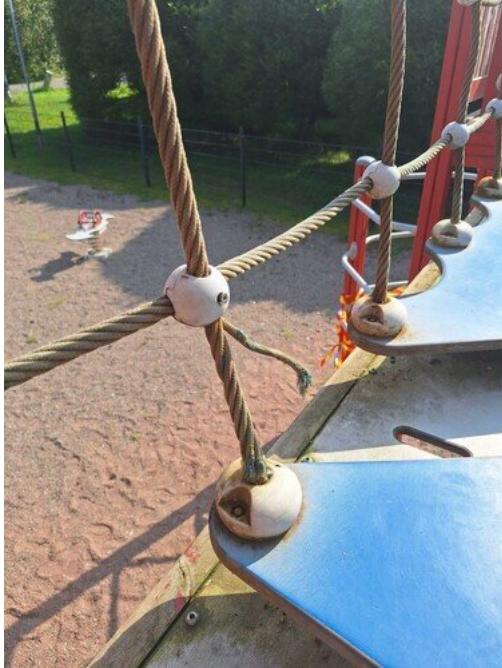
**Kuva 9** Vaijeriverkko rikki, kulunut

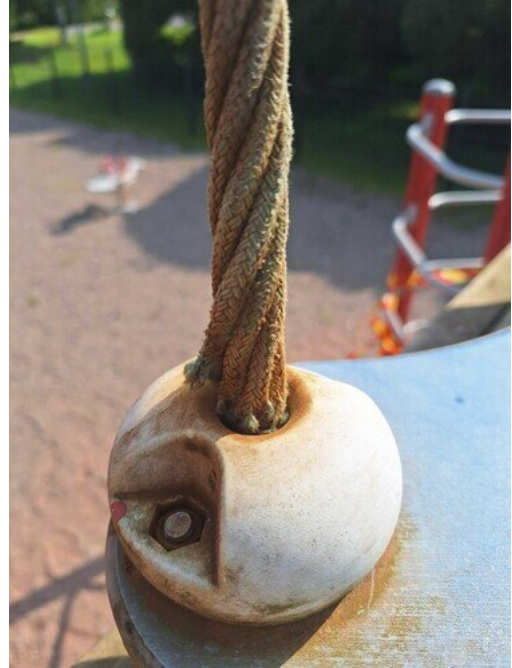
**Kuva 10** Vaijeriverkko rikki, kulunut

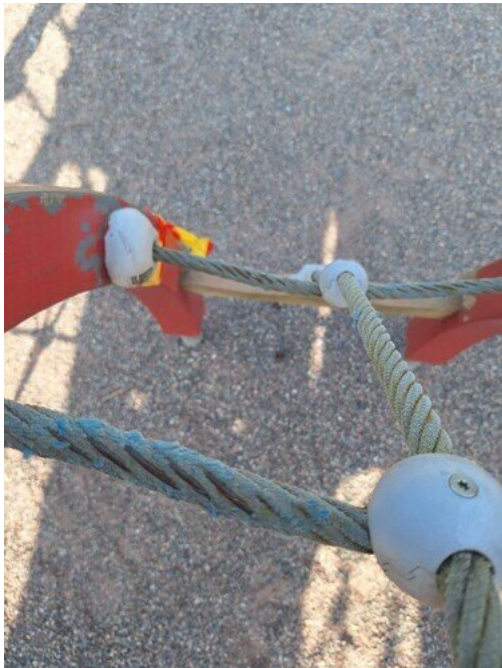
**Kuva 11** Verkko kulunut

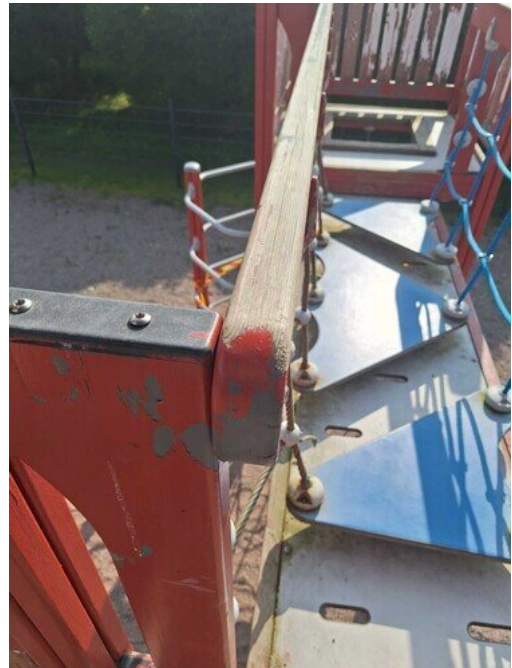
**Kuva 12** Ruuvit löysällä

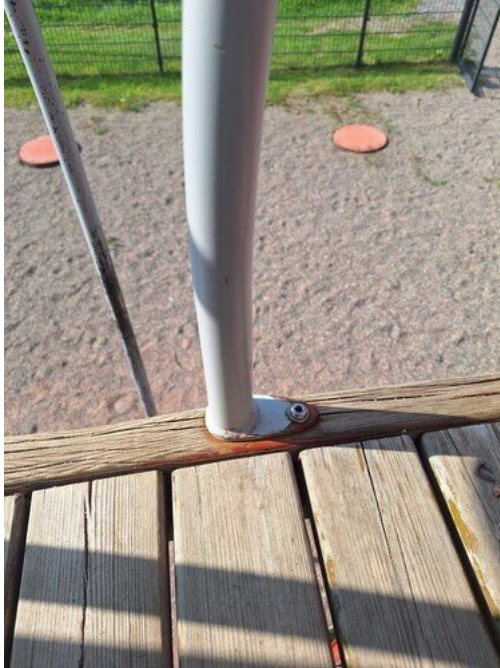
**Kuva 13** Suojakaiteet löysällä

| <b>Vian kuntoluokka</b> |

| B |

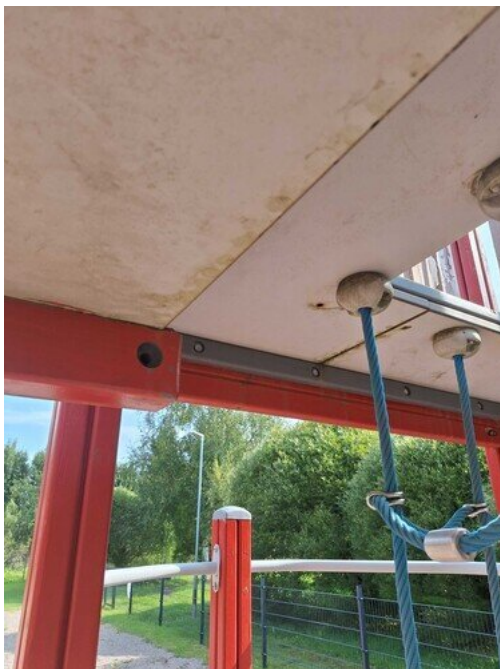
**Kuva 14** Sormen juuttumisvaara

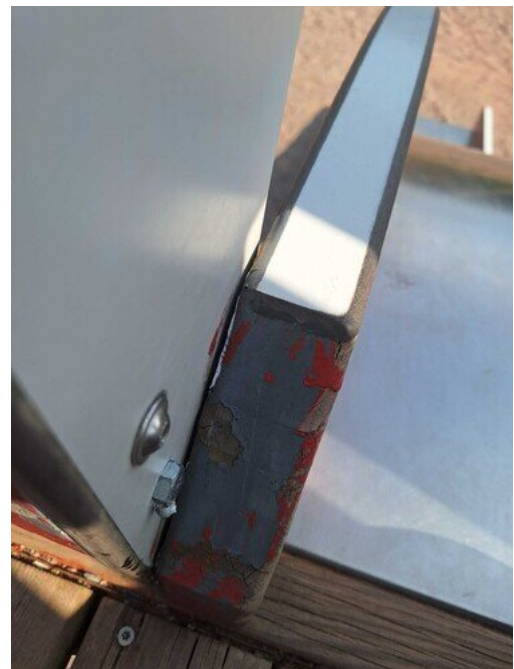
**Kuva 15** Hupparinnarun kiinnijuuttumisvaara

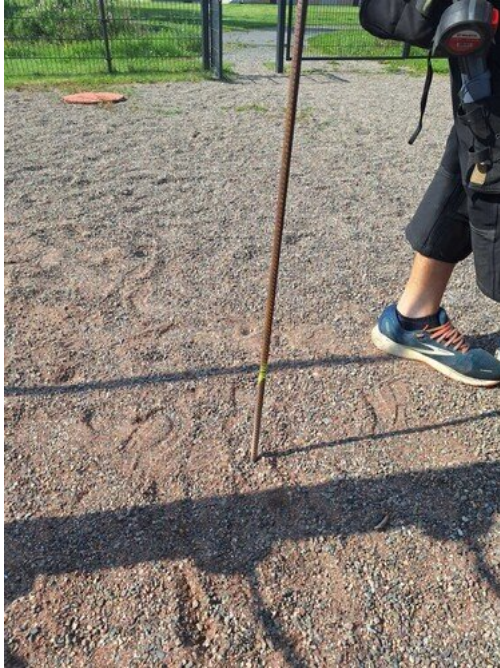
**Kuva 16** Turva-alusta puutteellinen**Vian kuntoluokka**

A

| Toimenpide-ehdotus | Kokonaisuuden kuntoluokka | Kustannusarvio (€, alv 0%) |
|---|---|---|
| Suosittellaan uusimista | A | |

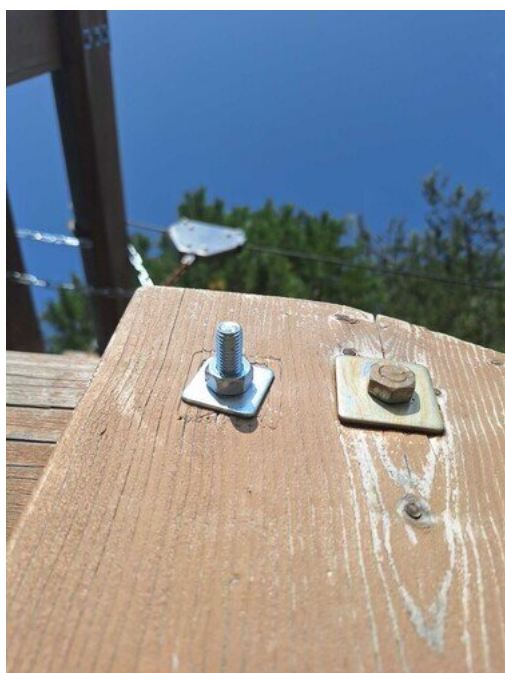
**Kuva 17** Mutterinsuojat puuttuu

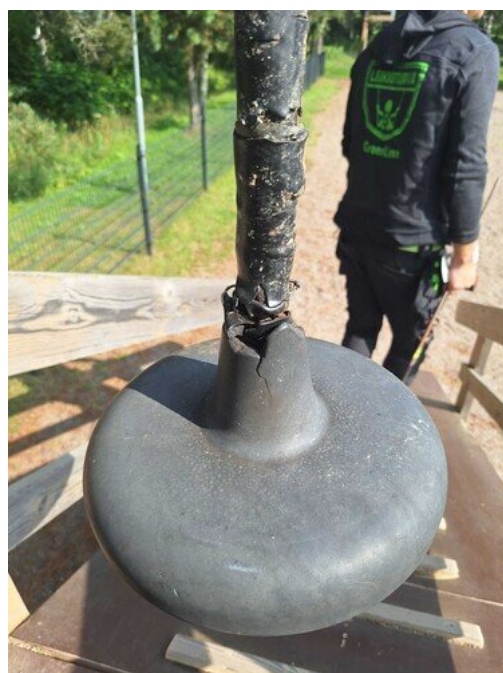
**Kuva 18** Istuin rikki

| Vian kuntoluokka |
| C |

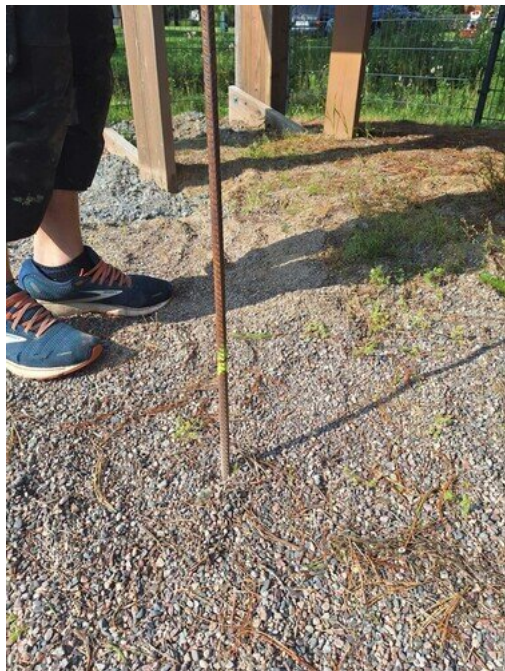
**Kuva 19** Turva-alusta puutteellinen

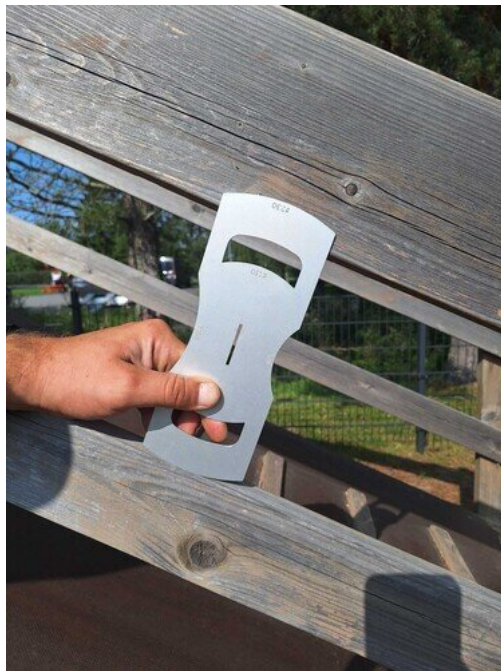
**Kuva 20** Pään kiinnijuuttumisvaara

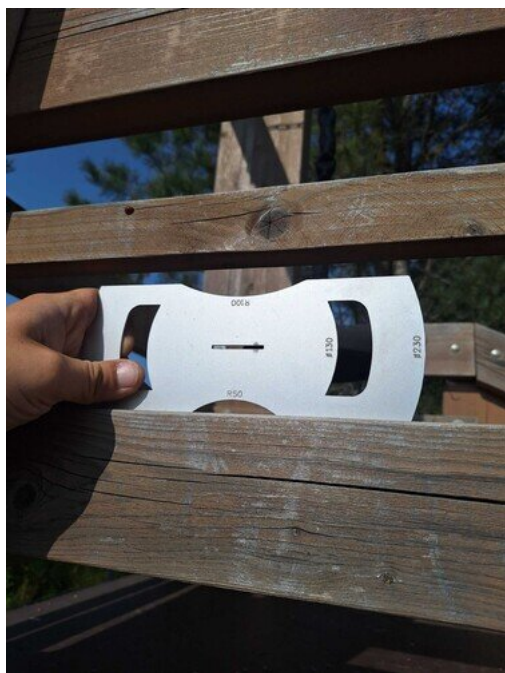
**Kuva 21** Pään kiinnijuuttumisvaara

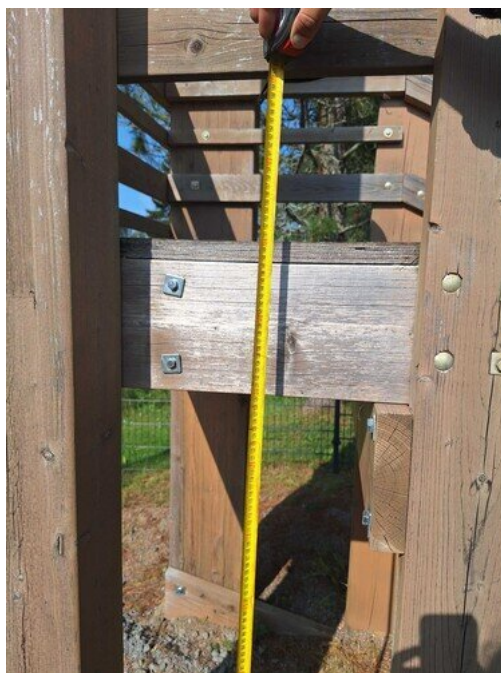
**Kuva 22** Tasosta katsottuna putoamiskorkeus  
1,50 m

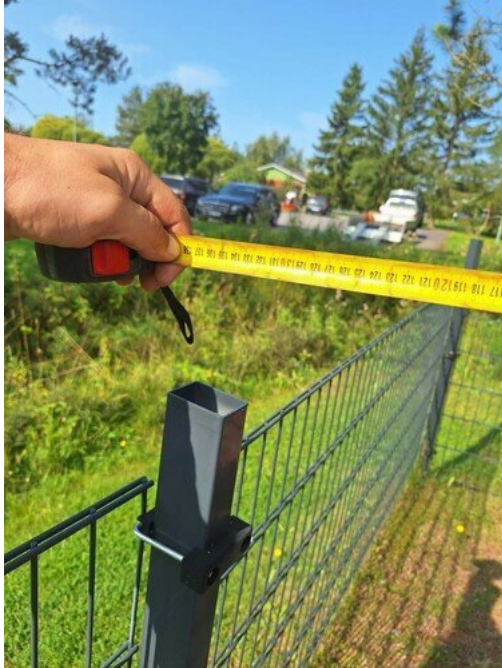
**Kuva 23** Turva-alue jatkuisi aidan ulkopuolelle

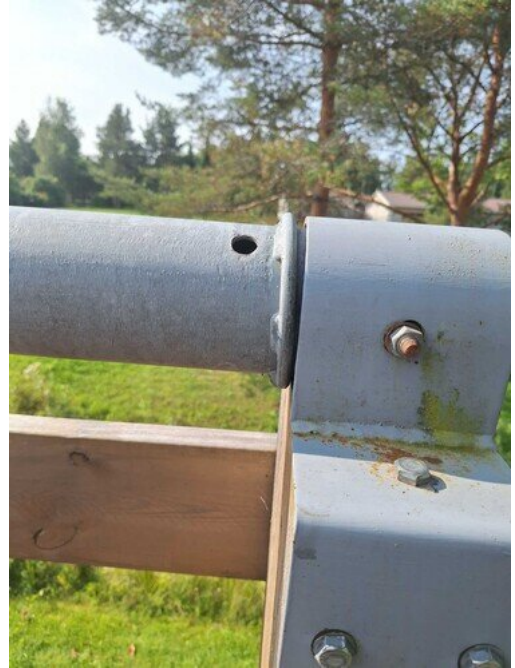
**Kuva 24** Sormen kiinnijuuttumisriski

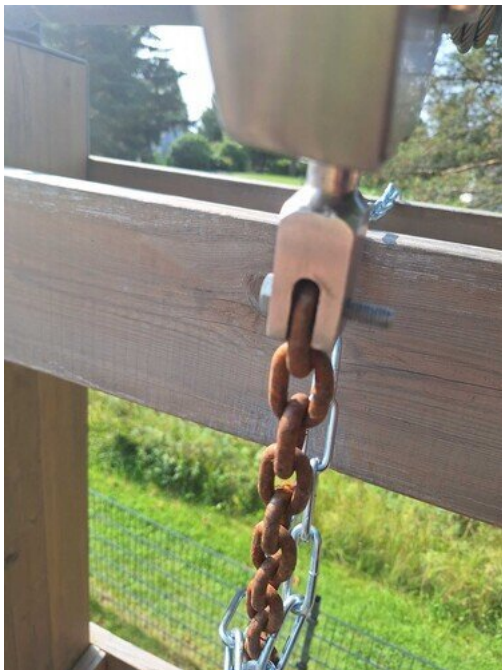
**Kuva 25** Mutteri puuttuu

| <b>Vian kuntoluokka</b> |
| A |

| Toimenpide-ehdotus | Kokonaisuuden kuntoluokka | Kustannusarvio (€, alv 0%) |
|---|---|---|
| Suosittelaa uusimista (Laitettu käyttökieltoon tilaajan toimesta) | X (käyttökielto) | |

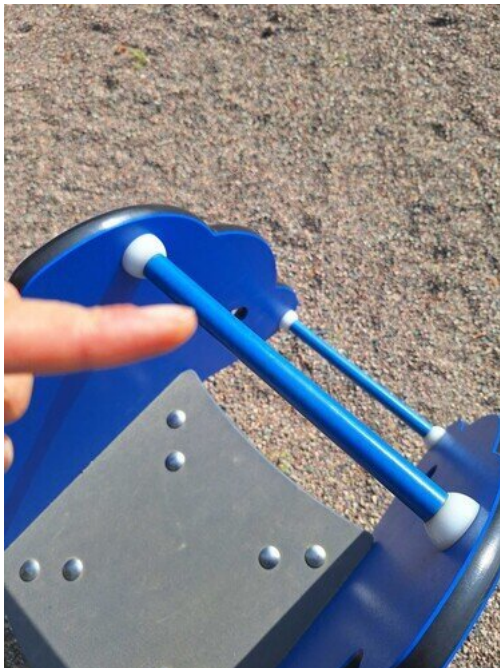
Kuva 29 Käsituki löysä

Vian kuntoluokka

C

| Toimenpide-ehdotus | Kokonaisuuden kuntoluokka | Kustannusarvio (€, alv 0%) |
|---|---|---|
| Suosittellaan huoltoa | C | |

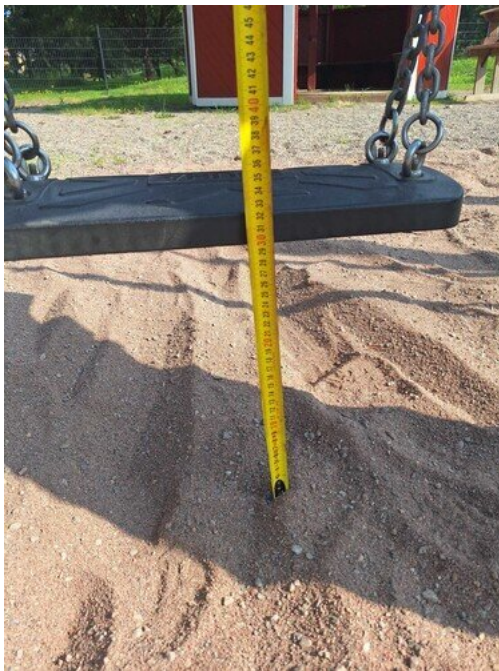
Kuva 31 Istuimet liian matalalla

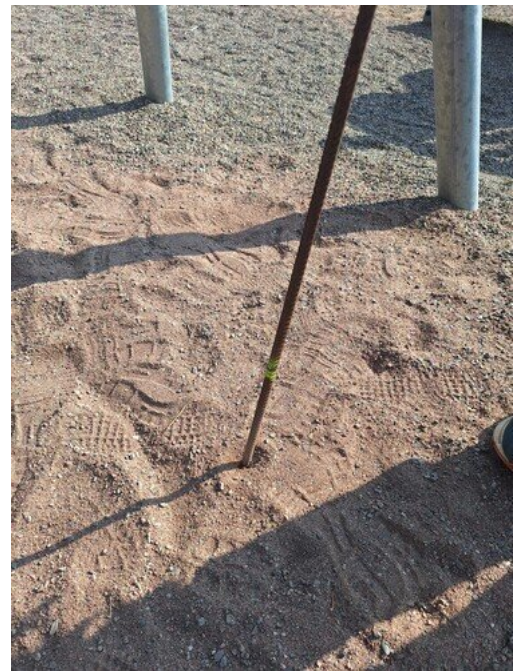
Kuva 32 Puutteellinen turva-alusta

### Vian kuntoluokka

A

| Toimenpide-ehdotus | Kokonaisuuden kuntoluokka | Kustannusarvio (€, alv 0%) |
|---|---|---|
| Suosittellaan huoltoa | A | |

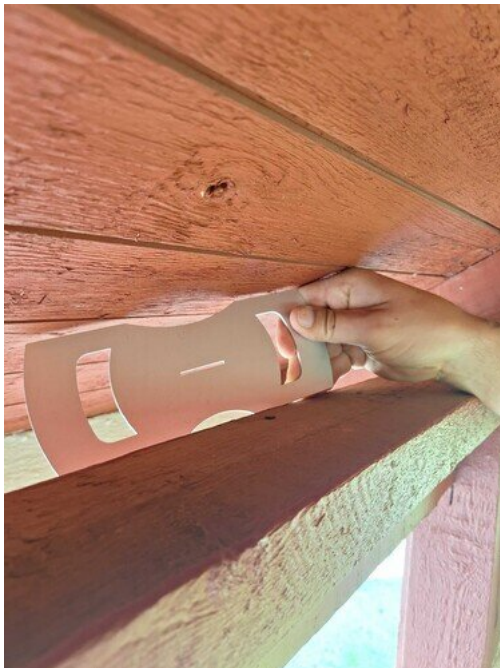
Kuva 34 Pään kiinnijuuttumisriski

Vian kuntoluokka

A

| Toimenpide-ehdotus | Kokonaisuuden kuntoluokka | Kustannusarvio (€, alv 0%) |
|---|---|---|
| Suosittellaan huoltoa | A | |

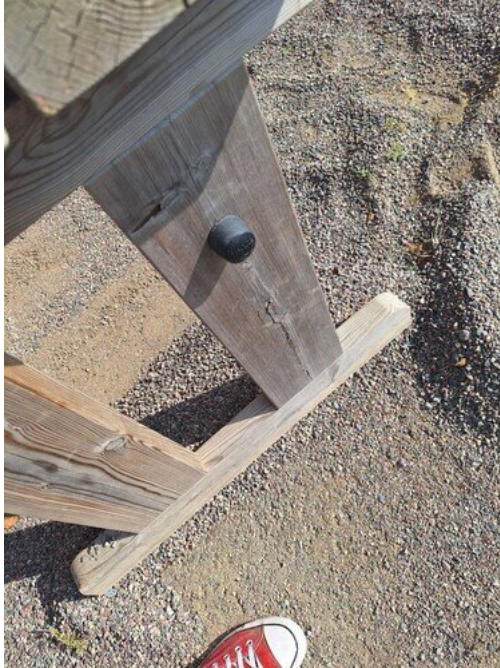
**Kuva 36** Irtonainen, leikkipaikalla tai sen välittömässä läheisyydessä sijaitsevien kalusteiden tulisi olla kiinnitettyjä, jotta niitä ei siirreltäisi esimerkiksi leikkivälineiden turva-alueille tai paikkoihin, joka mahdollistaisi ei-toivotun kiipeilyn

**Vian kuntoluokka**

C

| Toimenpide-ehdotus | Kokonaisuuden kuntoluokka | Kustannusarvio (€, alv 0%) |
|---|---|---|
| Suosittelaa kiinnittämistä | C | |

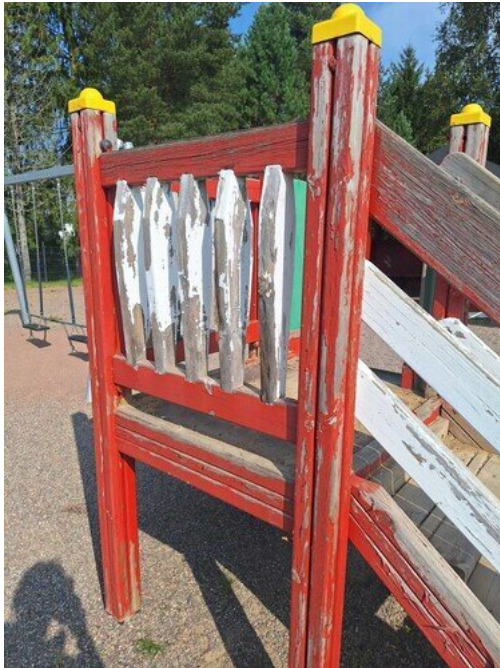
Kuva 39 Pinta kulunut

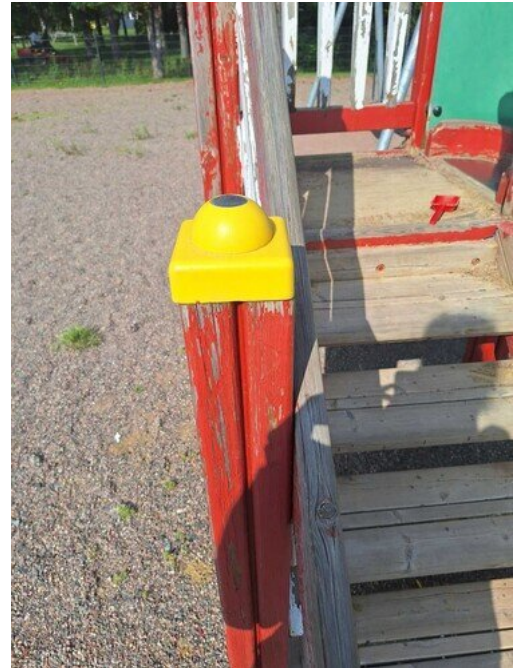
Kuva 40 Tolpan sääsuojat löysät

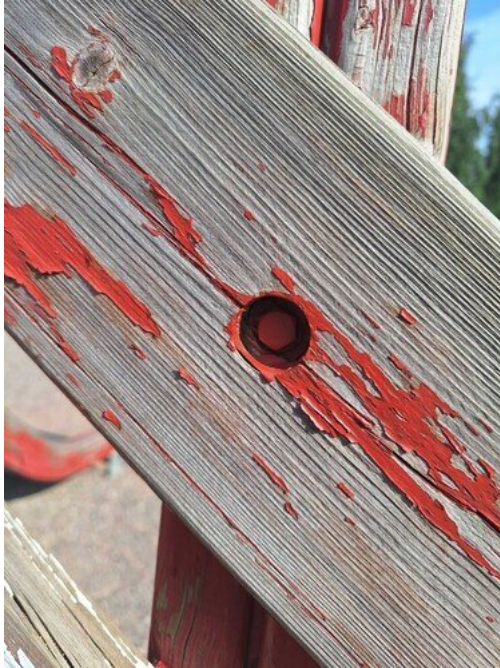
**Kuva 41** Mutterinsuojat puuttuu

Vian kuntoluokka

C

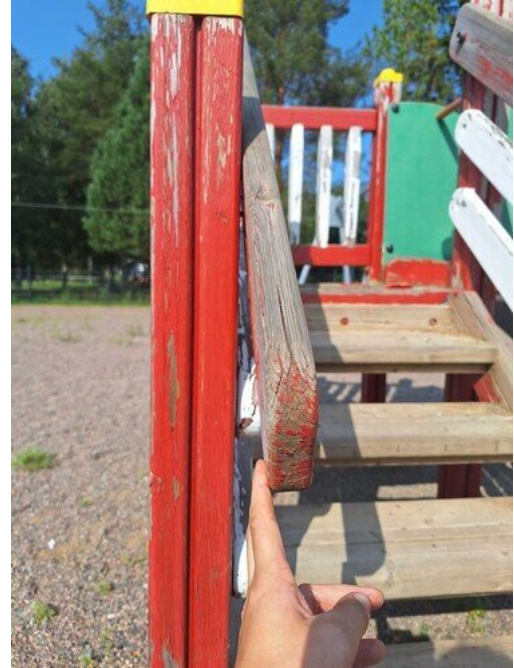
**Kuva 42** Kaiteet löysät/irti

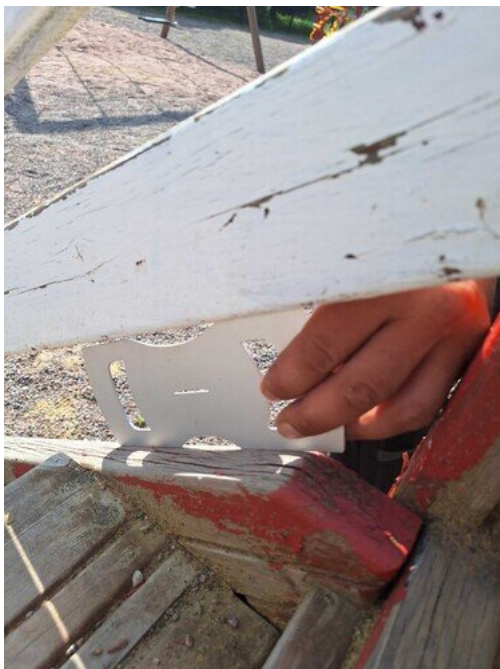
**Kuva 43** Pään kiinnijuuttumisriski

Vian kuntoluokka

A

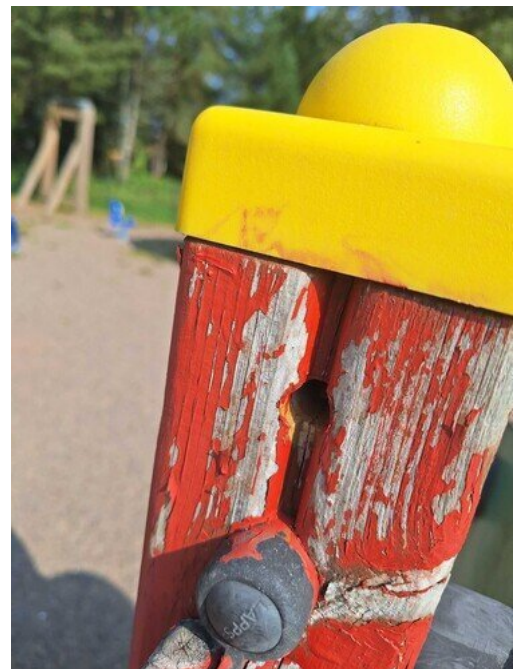
**Kuva 44** Sormen kiinnijuuttumisvaara

| Toimenpide-ehdotus | Kokonaisuuden kuntoluokka | Kustannusarvio (€, alv 0%) |
|---|---|---|
| Suosittellaan huoltoa/uusimista | A | |

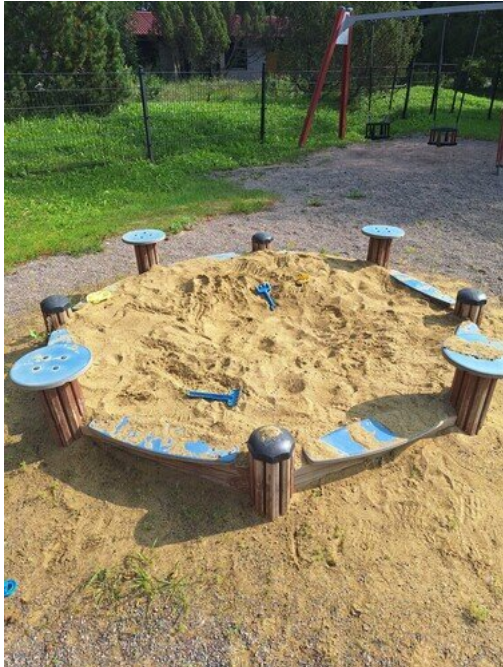
**Kuva 46** Huom! Leikkihiekan vaihtoväli minimissään kahden vuoden välein hygieniasyistä

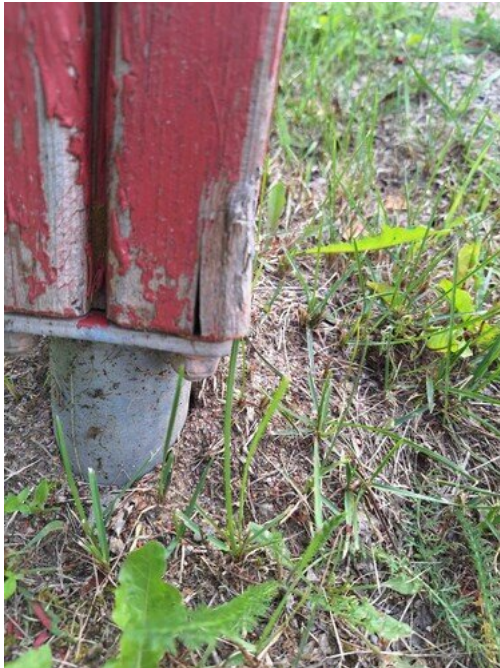
Kuva 49 Mutterinsuojat puuttuu

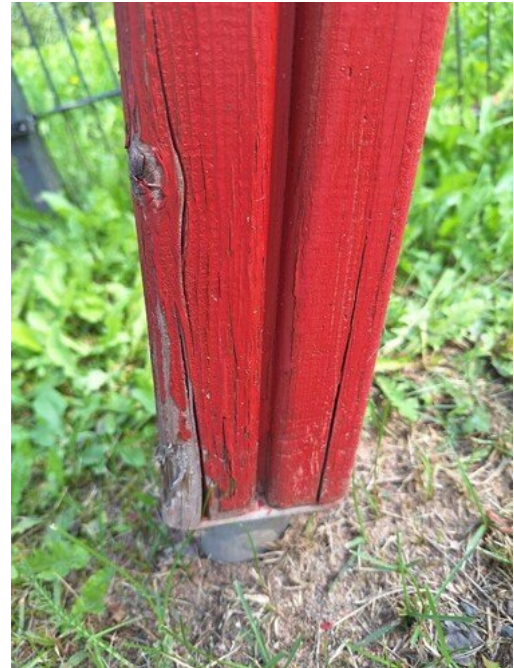
Kuva 50 Puuosat kuluneet

**Vian kuntoluokka**

C

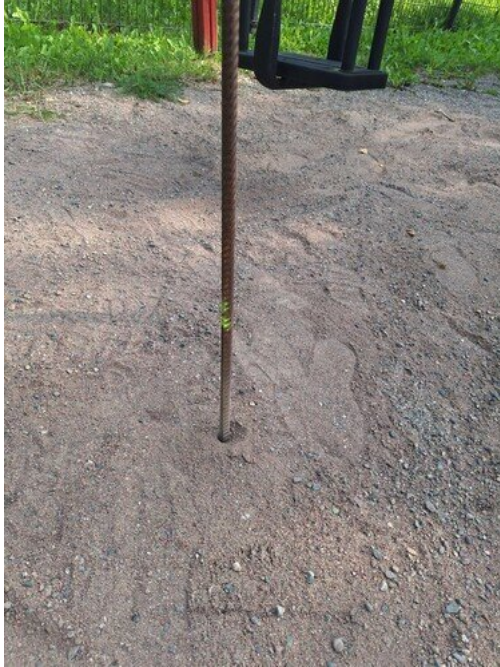
**Kuva 51** Puutteellinen turva-alusta

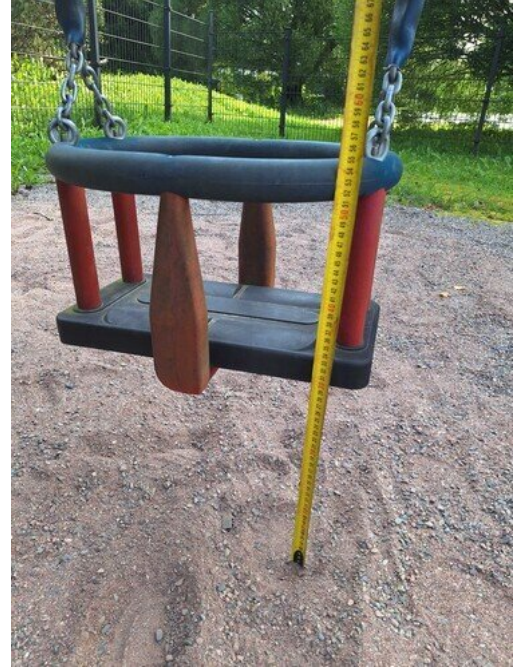
**Kuva 52** Istuimet liian matalalla**Vian kuntoluokka**

A

| Toimenpide-ehdotus | Kokonaisuuden kuntoluokka | Kustannusarvio (€, alv 0%) |
|---|---|---|
| Suosittellaan huoltoa | A | |

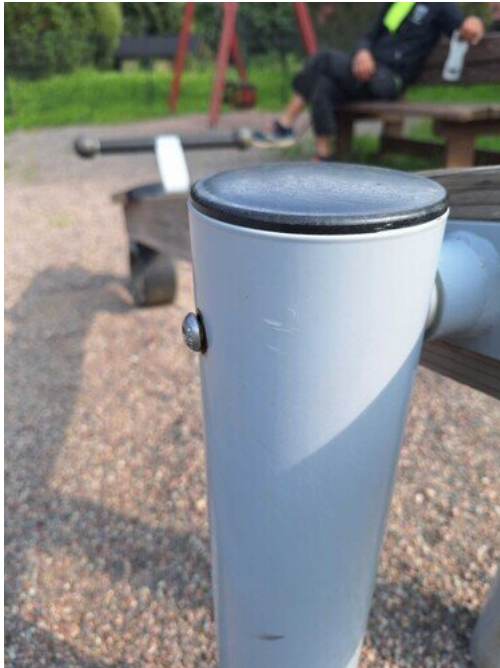
Kuva 54 Kiinnitys löysä

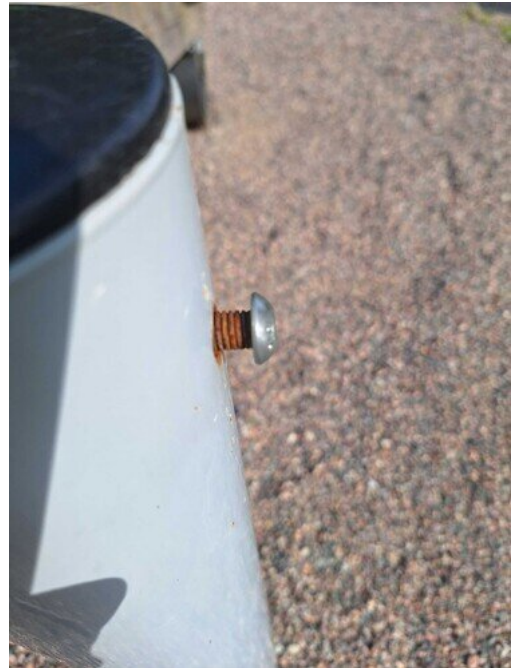
Kuva 55 Kiinnitys irti

| Vian kuntoluokka |
| B |

| Toimenpide-ehdotus | Kokonaisuuden kuntoluokka | Kustannusarvio (€, alv 0%) |
|---|---|---|
| Suosittellaan huoltoa | B | |

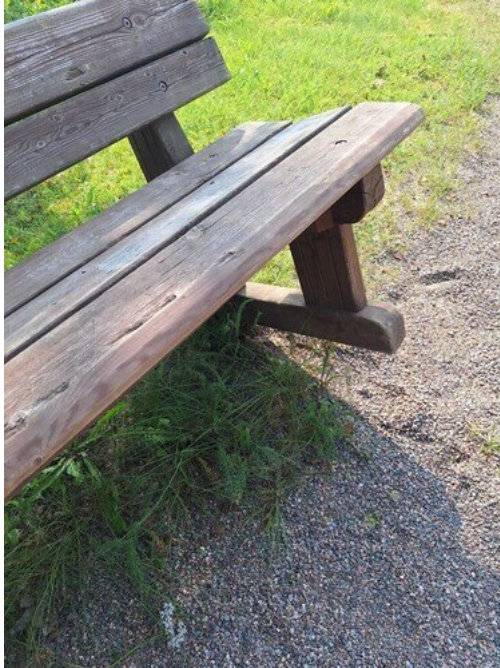
**Kuva 57** Irtonainen, leikkipaikalla tai sen välittömässä läheisyydessä sijaitsevien kalusteiden tulisi olla kiinnitettyjä, jotta niitä ei siirreltäisi esimerkiksi leikkivälineiden turva-alueille tai paikkoihin, joka mahdollistaisi ei-toivotun kiipeilyn

**Vian kuntoluokka**

C

| Toimenpide-ehdotus | Kokonaisuuden kuntoluokka | Kustannusarvio (€, alv 0%) |
|---|---|---|
| Suosittelaa kiinnittämistä | C | |

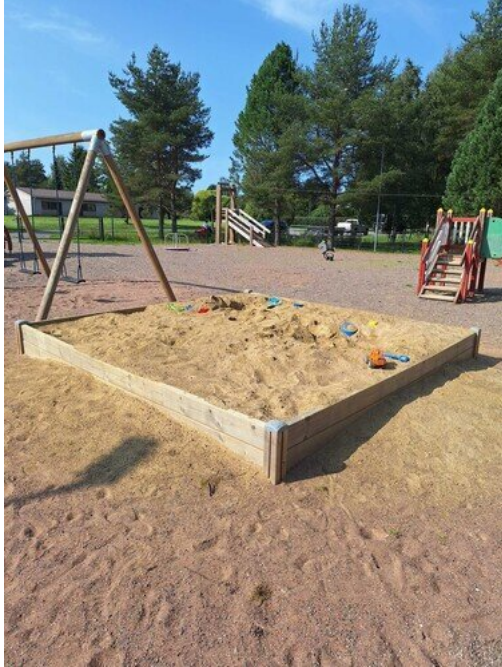
**Kuva 58** Huom! Leikkihiekan vaihtoväli minimissään kahden vuoden välein hygieniasyistä

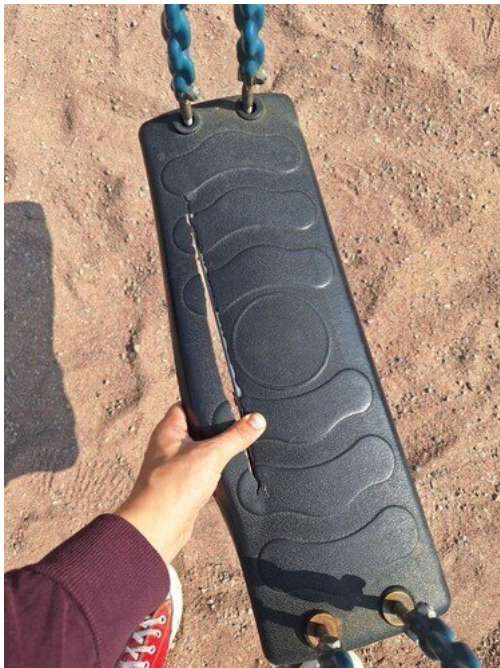
**Kuva 61** Pehmuste rikki

Vian kuntoluokka

C

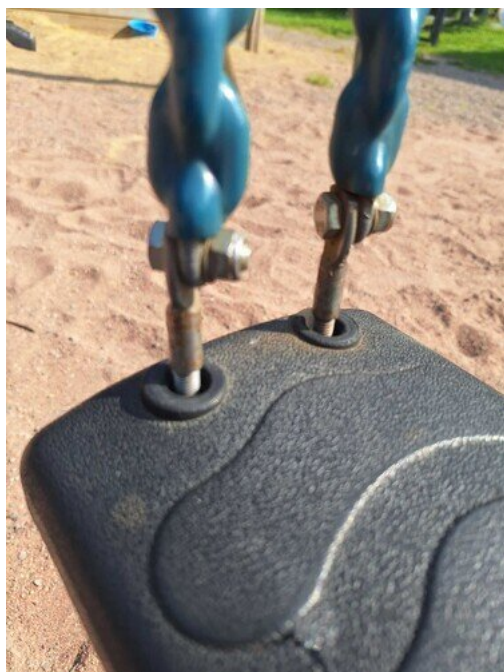
Kuva 62 Kiinnitys puutteellinen

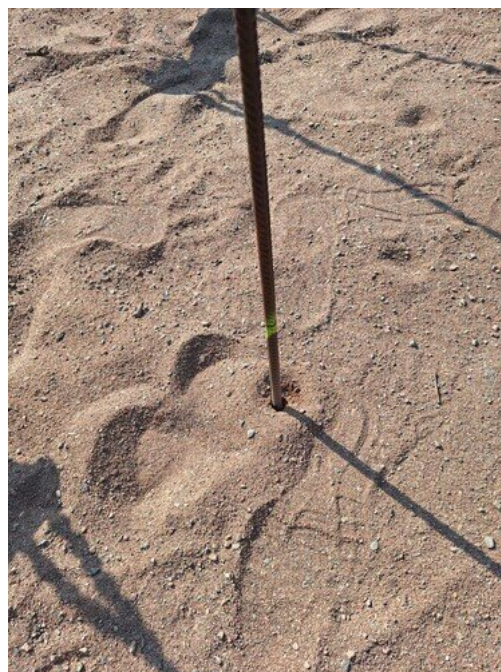
Kuva 63 Puutteellinen turva-alusta

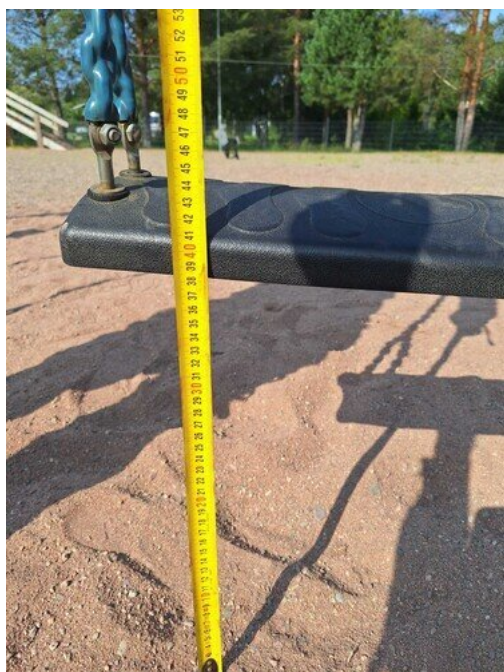
Kuva 64 Istuin liian matalalla

Vian kuntoluokka

A

| Toimenpide-ehdotus | Kokonaisuuden kuntoluokka | Kustannusarvio (€, alv 0%) |
|---|---|---|
| Suosittellaan huoltoa | A | |

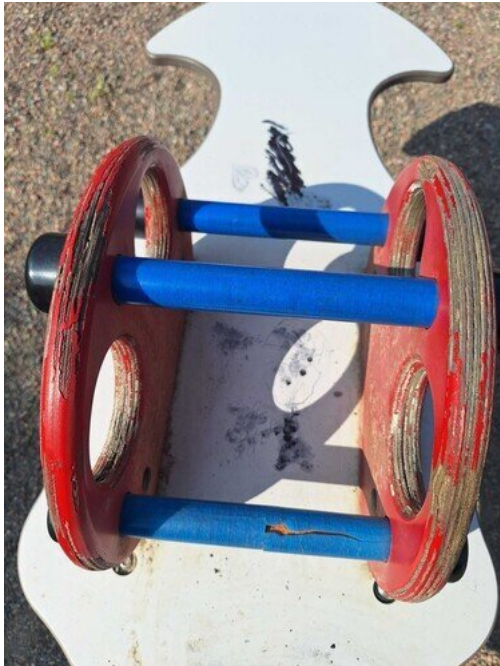
Kuva 66 Löysät, suoja rikki

**Vian kuntoluokka**

C

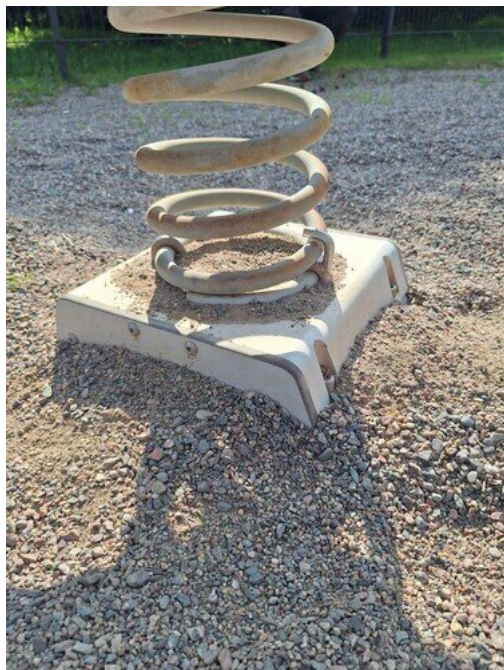
**Kuva 67** Perustus maan pinnassa**Vian kuntoluokka**

B

| Toimenpide-ehdotus | Kokonaisuuden kuntoluokka | Kustannusarvio (€, alv 0%) |
|---|---|---|
| Suosittellaan huoltoa | B | |

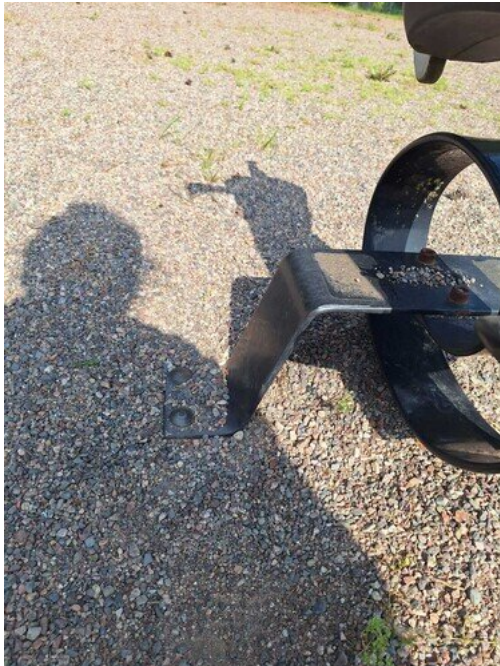
**Kuva 69** Perustus löysällä

| Vian kuntoluokka |
| B |

| Toimenpide-ehdotus | Kokonaisuuden kuntoluokka | Kustannusarvio (€, alv 0%) |
|---|---|---|
| Suosittellaan huoltoa | B | |
