# Vuositarkastusraportti 2024

Pullerinkuja 1, 31900 Punkalaidun, Yhteiskoulu ja lukio

20.08.2024

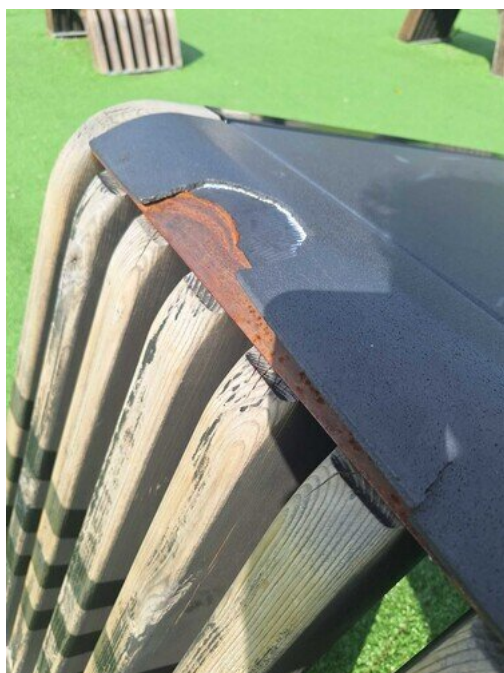
Kuva 4 Pehmuste rikkoutunut

C

Toimenpide-ehdotus	Kokonaisuuden kuntoluokka	Kustannusarvio (€, alv 0%)
Suosittellaan huoltoa	C

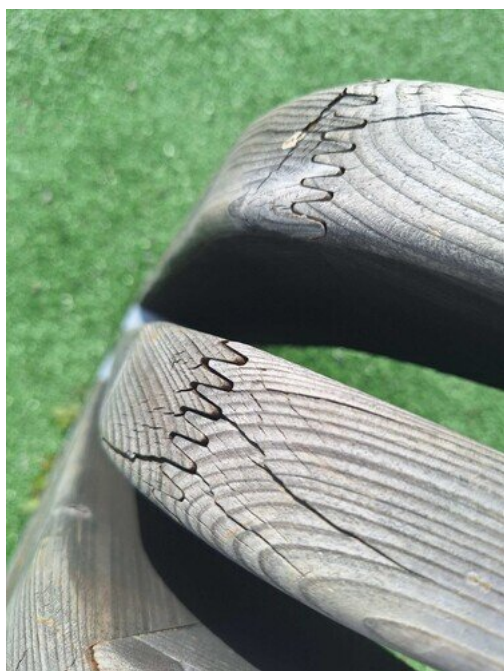
Kuva 6 Liitokset auki, tikkuja

B

Toimenpide-ehdotus	Kokonaisuuden kuntoluokka	Kustannusarvio (€, alv 0%)
Suosittellaan huoltoa	B

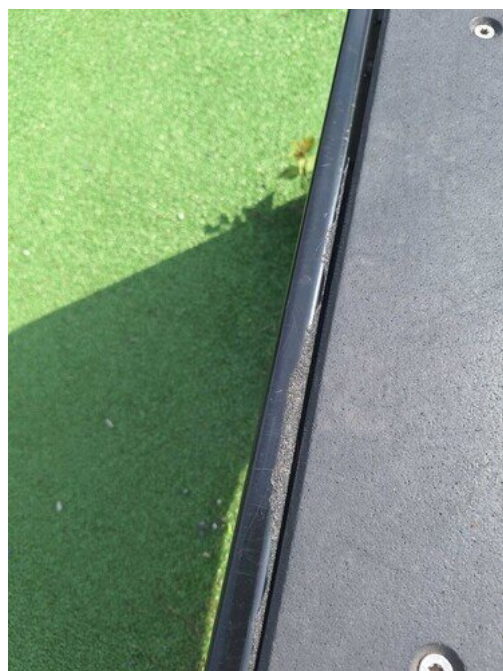
Kuva 7 Puutteellinen liukastumisen esto

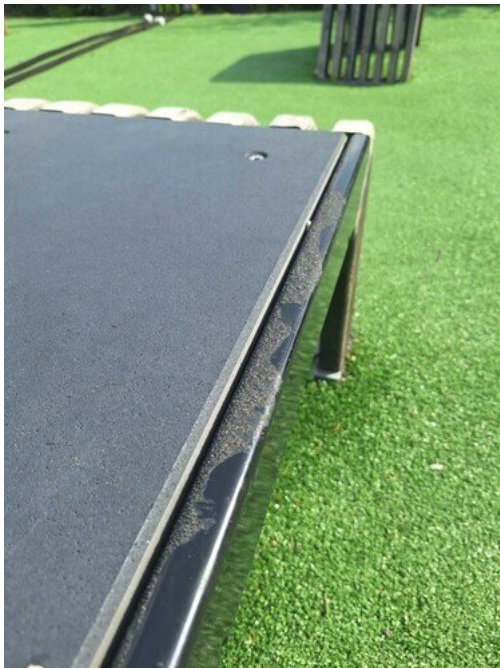
**Kuva 10** Puutteellinen liukastumisen esto

B

Toimenpide-ehdotus	Kokonaisuuden kuntoluokka	Kustannusarvio (€, alv 0%)
Suosittellaan huoltoa	B

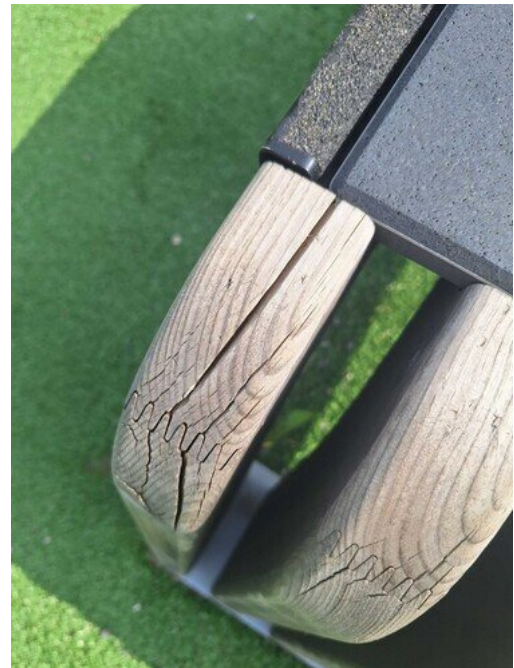
**Kuva 11** Liitokset auki, halkeamia

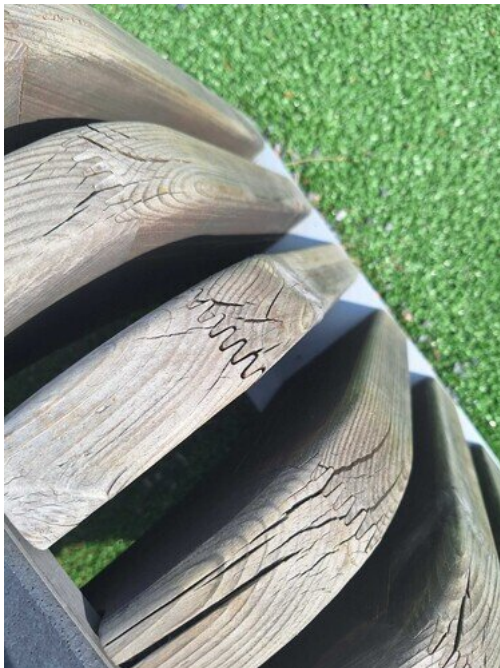
Kuva 14 Halkeamia, liitokset auki

B

Toimenpide-ehdotus	Kokonaisuuden kuntoluokka	Kustannusarvio (€, alv 0%)
Suosittellaan huoltoa	B

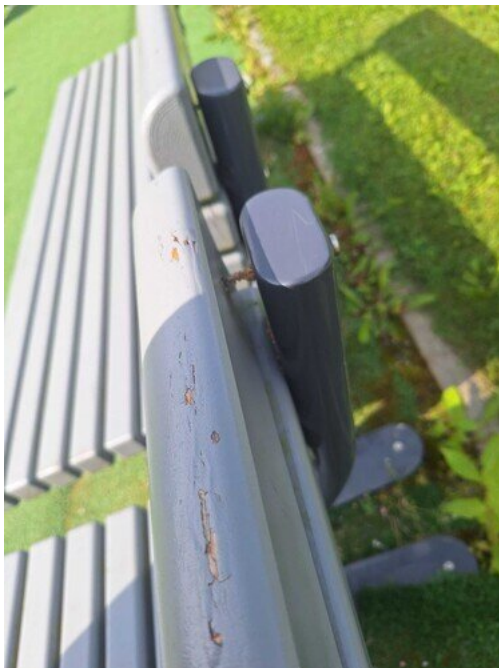
**Kuva 16** Ruuvit irti

C
---

Toimenpide-ehdotus	Kokonaisuuden kuntoluokka	Kustannusarvio (€, alv 0%)
Suosittellaan huoltoa	C

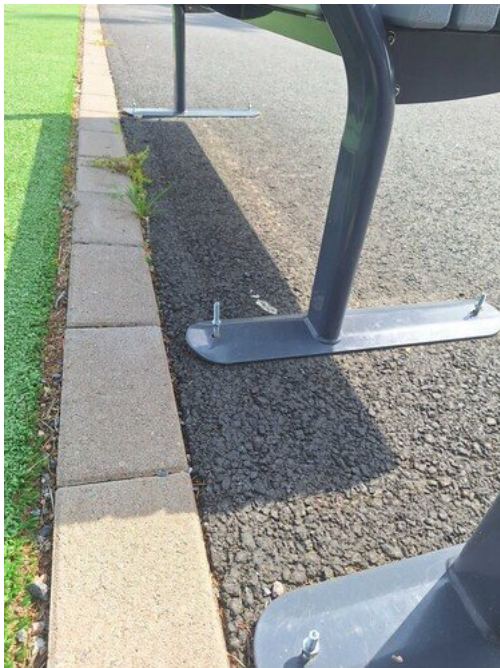
**Kuva 20** Löysä, pultin kannat korkeat

Vian kuntoluokka
C

Toimenpide-ehdotus	Kokonaisuuden kuntoluokka	Kustannusarvio (€, alv 0%)
Suosittellaan huoltoa	C

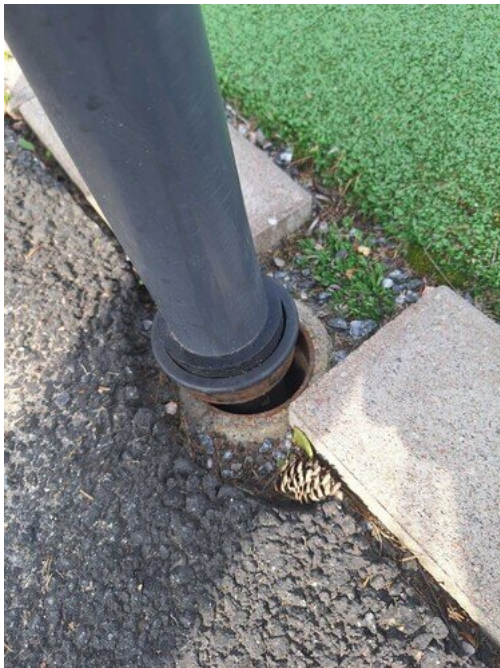
Kuva 22 Perustus irti

C

Toimenpide-ehdotus	Kokonaisuuden kuntoluokka	Kustannusarvio (€, alv 0%)
Suosittellaan huoltoa	C

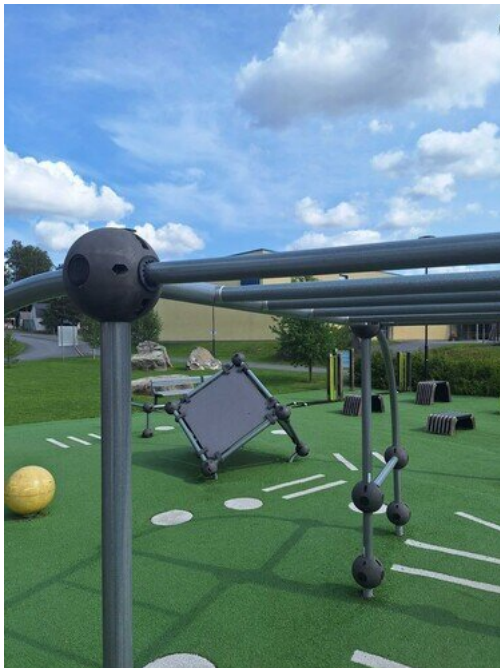
Kuva 24 Putket löysällä

Vian kuntoluokka
B

Toimenpide-ehdotus	Kokonaisuuden kuntoluokka	Kustannusarvio (€, alv 0%)
Suosittellaan huoltoa	B

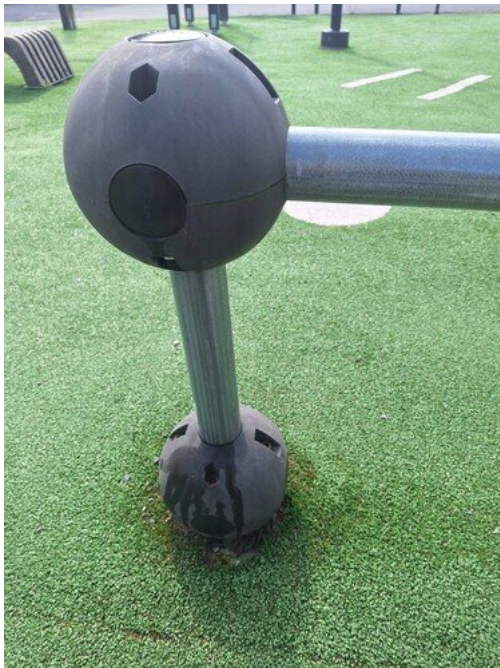
**Kuva 29** Heiluu, ruuvit löysät

B

Toimenpide-ehdotus	Kokonaisuuden kuntoluokka	Kustannusarvio (€, alv 0%)
Suosittellaan huoltoa	B

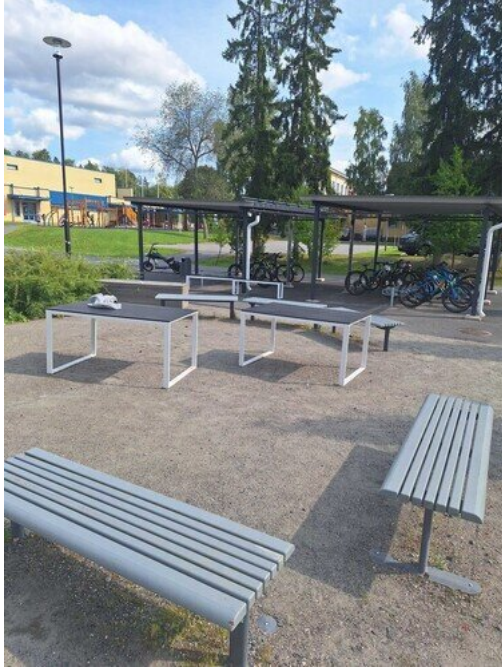
**Kuva 32** Pöydät irtonaiset, leikkipaikalla tai sen välittömässä läheisyydessä sijaitsevien kalusteiden tulisi olla kiinnitettyjä, jotta niitä ei siirreltäisi esimerkiksi leikkivälineiden turva-alueille tai paikkoihin, joka mahdollistaisi ei-toivotun kiipeilyn

Toimenpide-ehdotus	Kokonaisuuden kuntoluokka	Kustannusarvio (€, alv 0%)
Suosittelaaan kiinnittämistä	C

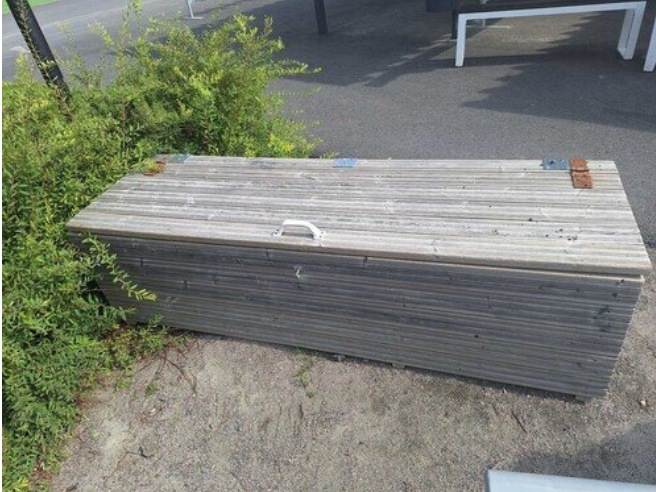
**Kuva 34** Sormen litistymisvaara kannen ja reunan välissä

Toimenpide-ehdotus	Kokonaisuuden kuntoluokka	Kustannusarvio (€, alv 0%)
Suosittelaa huoltoa	B

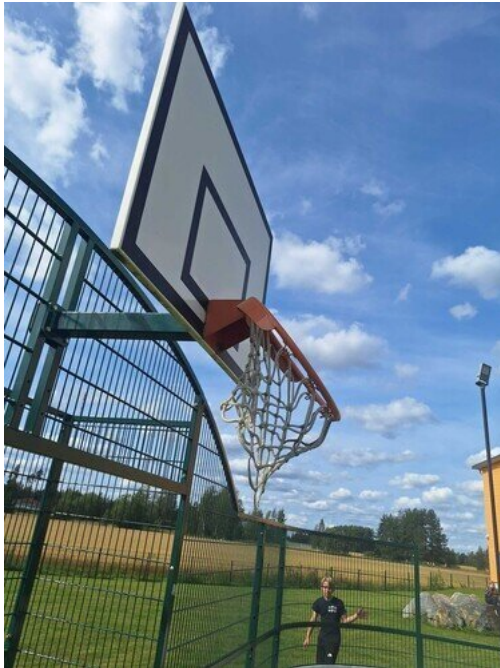
Kuva 38 Kori-palloteline vääntynyt

C

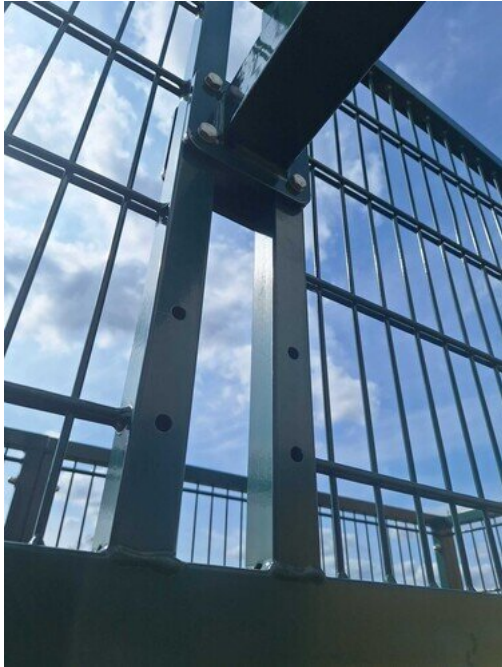
**Kuva 39** Sormen kiinni juuttumisriski

Toimenpide-ehdotus	Kokonaisuuden kuntoluokka	Kustannusarvio (€, alv 0%)
Suosittellaan huoltoa	B

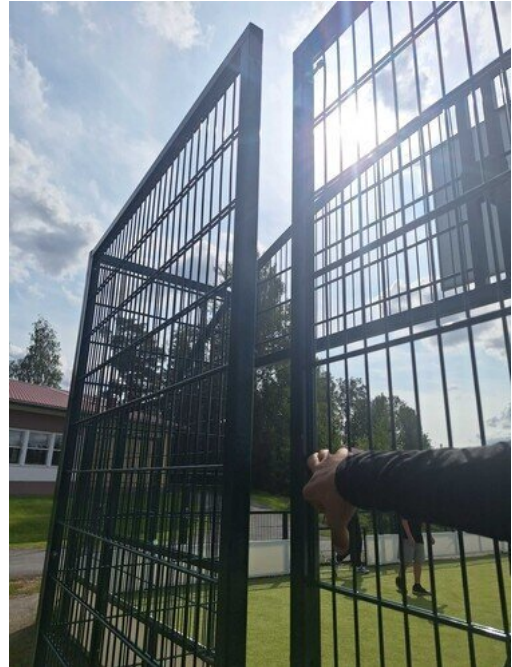
**Kuva 40** Seinä irti, kiinnitykset auki

B

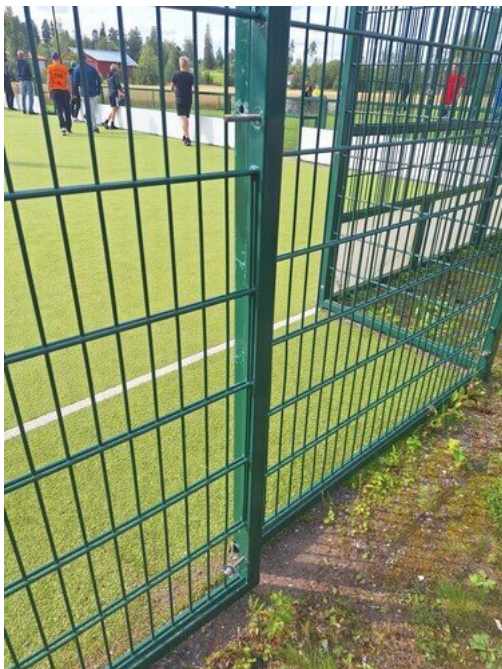
**Kuva 41** Seinä irti, kiinnitykset auki
