Vuositarkastusraportti 2024

Taatinrinnantie 20, 31900 Punkalaidun, Perkon puisto

20.08.2024

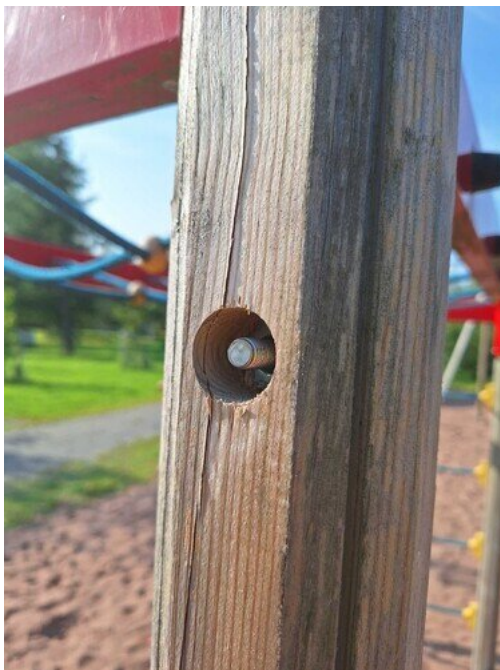
Kuva 3 Mutterinsuoja puuttuu

Toimenpide-ehdotus	Kokonaisuuden kuntoluokka	Kustannusarvio (€, alv 0%)
Suosittellaan huoltoa	B

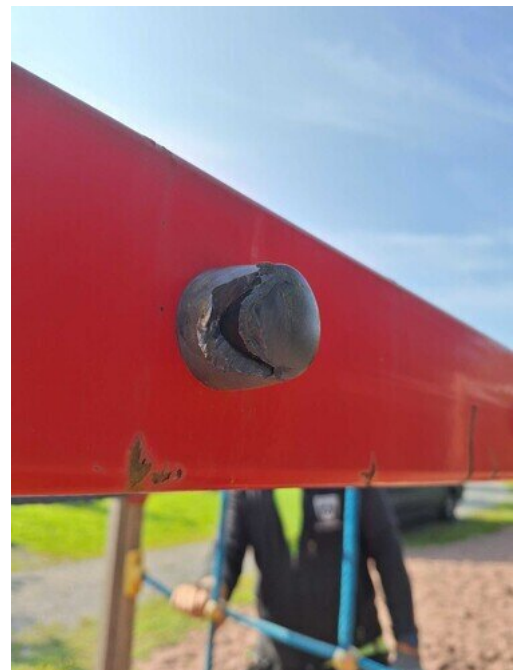
Kuva 4 Mutterinsuoja rikki

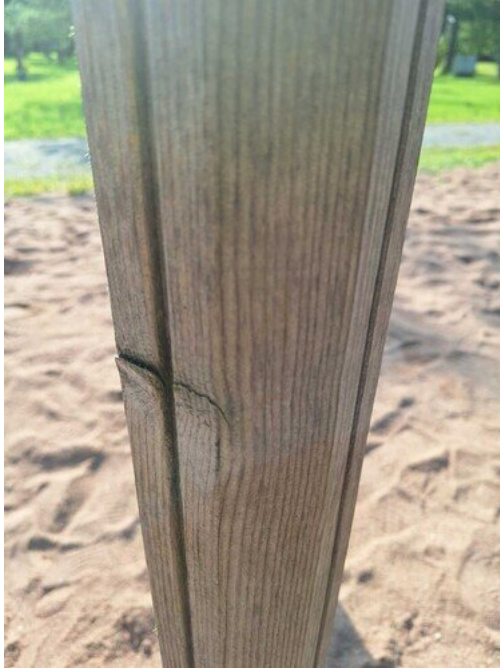
Kuva 5 Tikkuja

C

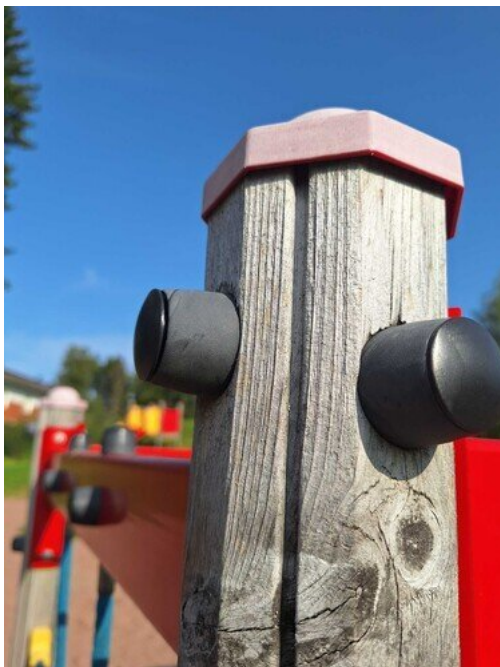
Kuva 6 Ruuvit löysällä

B

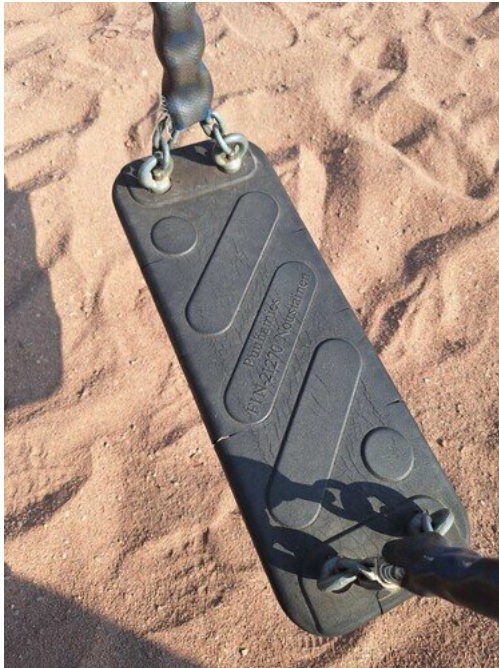
**Kuva 9** Istuimet halkeilee

Toimenpide-ehdotus	Kokonaisuuden kuntoluokka	Kustannusarvio (€, alv 0%)
Suosittellaan huoltoa	A

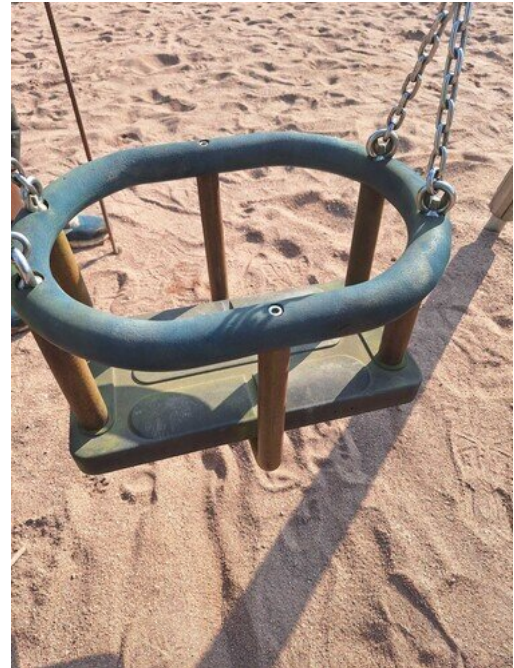
**Kuva 10** Vanha ja kulunut

C

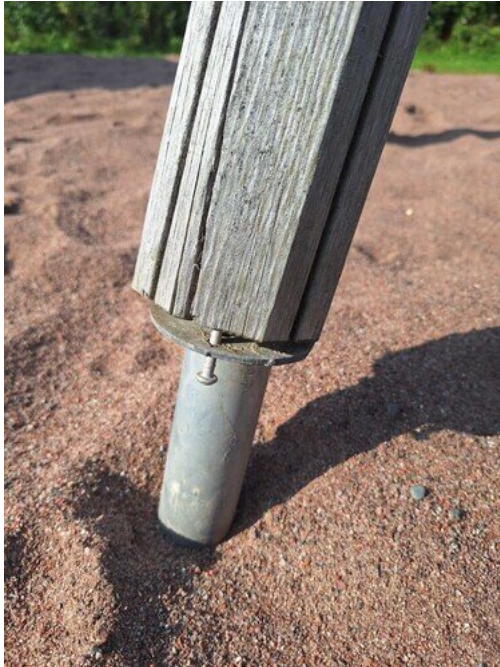
Kuva 11 Kiinnitys irti

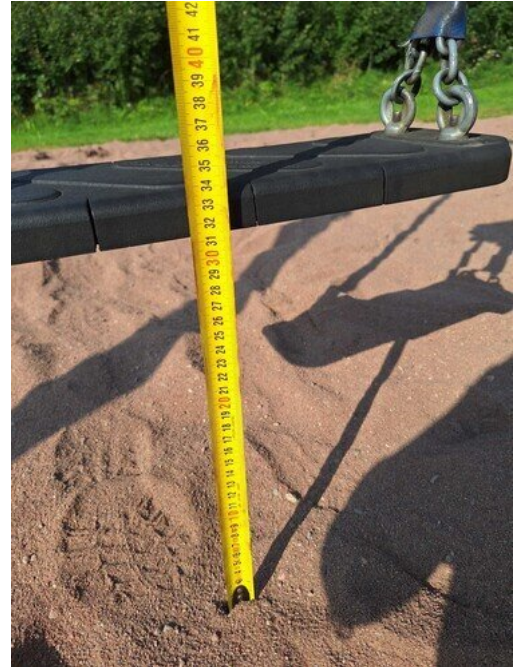
Kuva 12 Istuimet liian matalalla

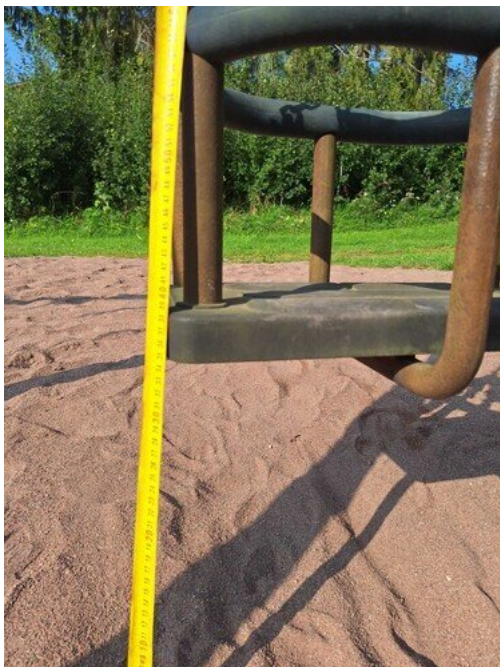
Kuva 13 Istuin liian matalalla

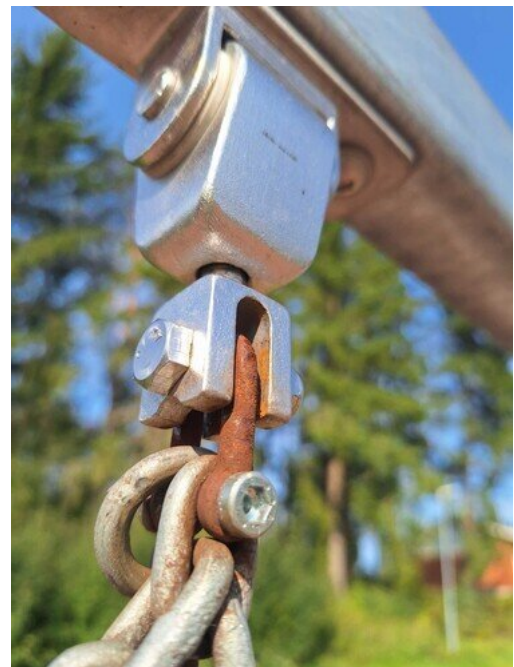
Kuva 14 Sakkelit ruosteessa/kuluneet

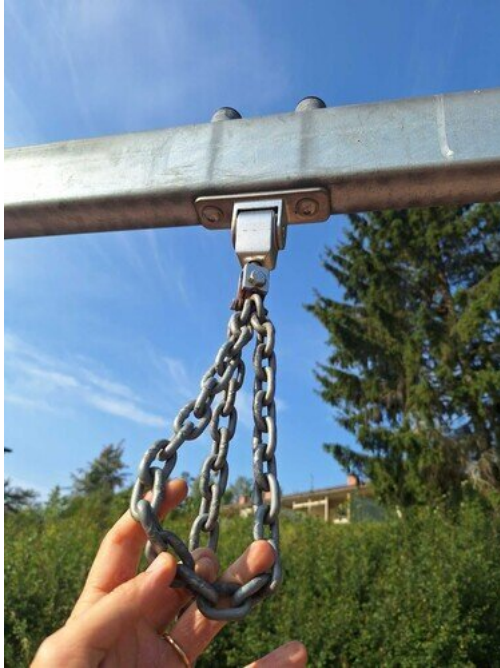
Kuva 15 Kiinnijuuttumisvaara (Korjattu tarkastajan toimesta)

Vian kuntoluokka
A

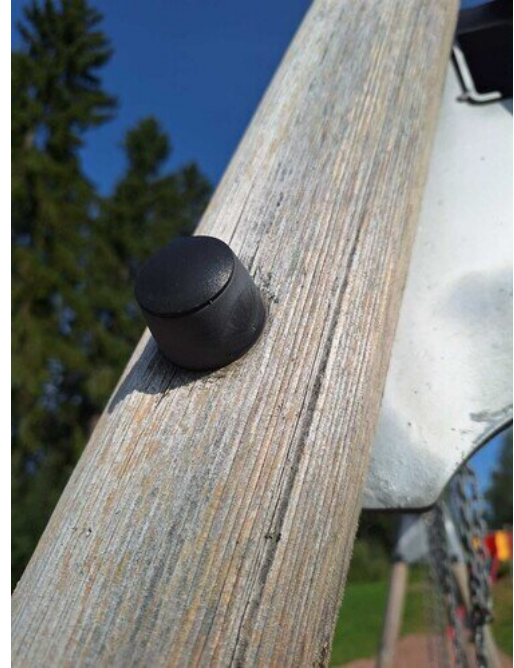
Kuva 16 Löysällä

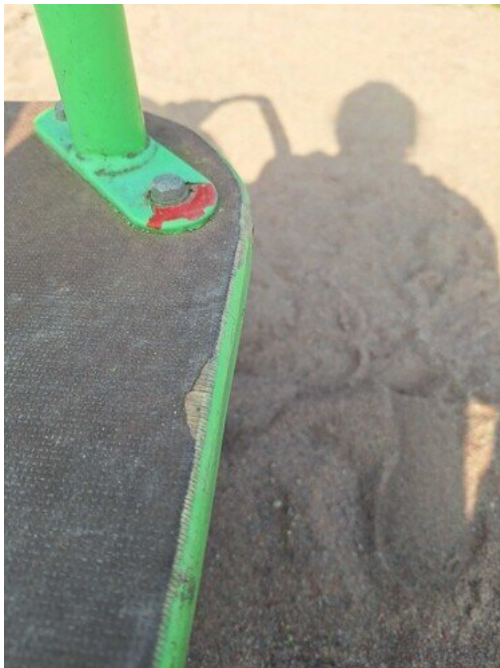
Kuva 19 Reunat kuluneet

C

Toimenpide-ehdotus	Kokonaisuuden kuntoluokka	Kustannusarvio (€, alv 0%)
Suosittellaan huoltoa	B

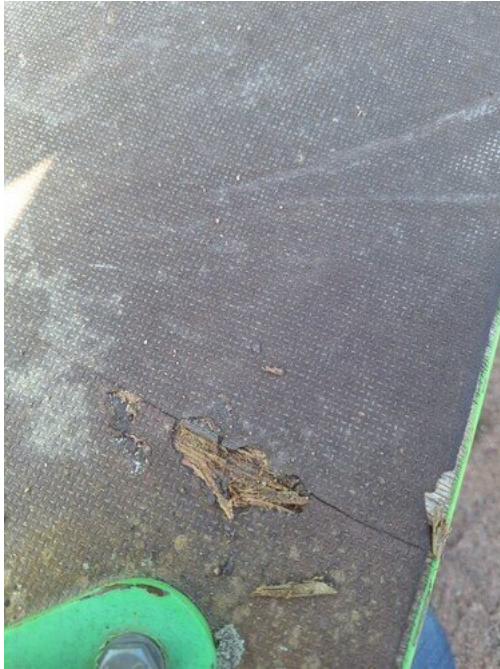
Kuva 20 Vaneri mätä

B

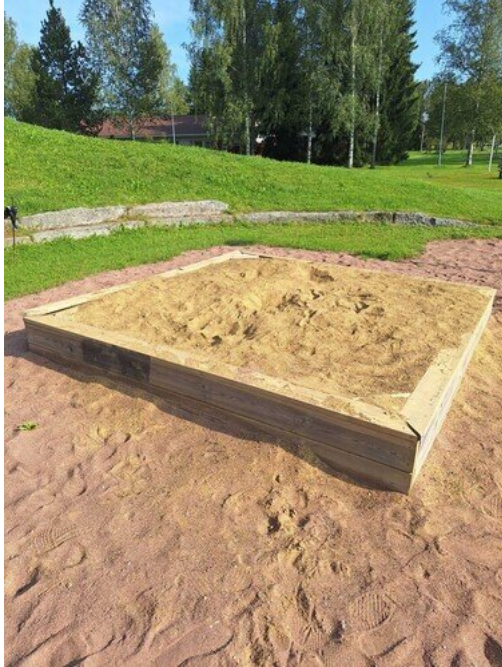
Kuva 21 Huom! Leikkihiekan vaihtoväli minimissään kahden vuoden välein hygieniasyistä

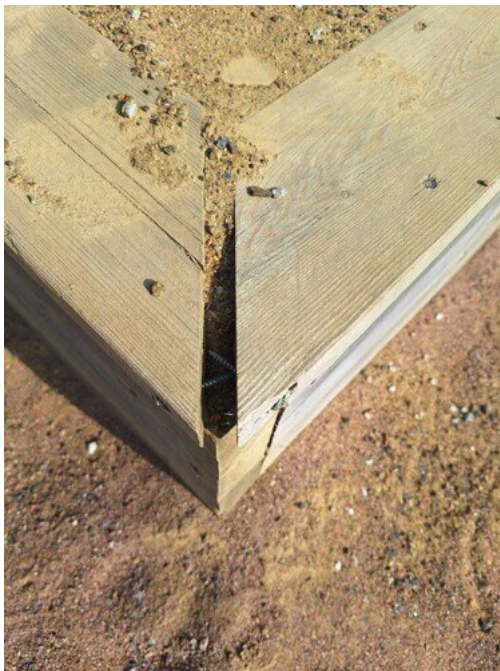
Kuva 22 Reunat irti

Toimenpide-ehdotus	Kokonaisuuden kuntoluokka	Kustannusarvio (€, alv 0%)
Suosittellaan uusimista	B

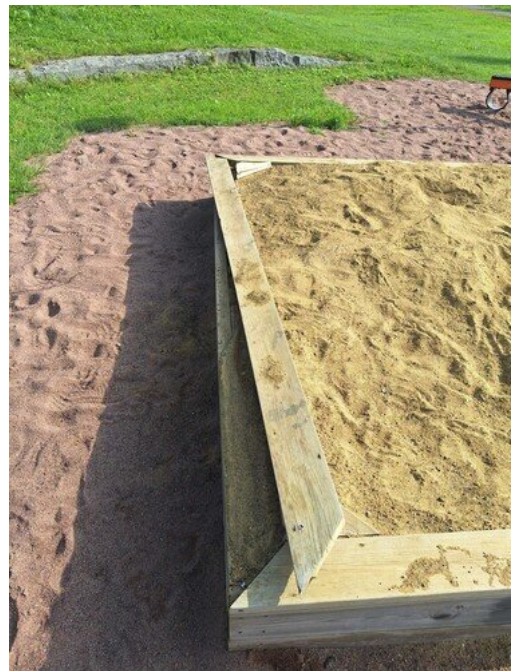
Kuva 23 Reunalauta irti

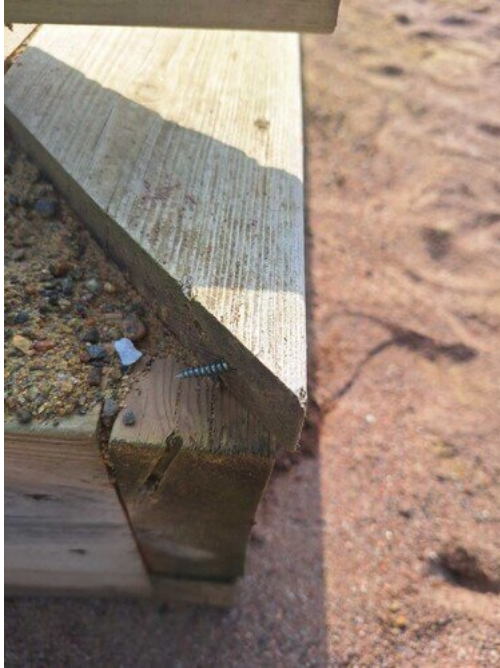
**Kuva 24** Ruuveja näkyvissä

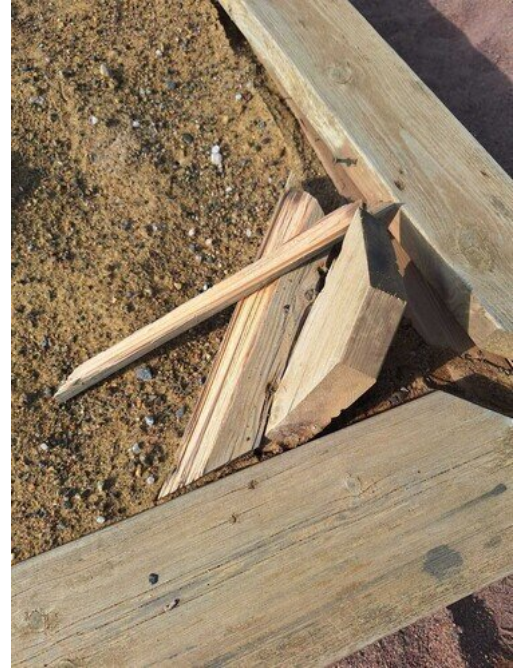
**Kuva 25** Kulmapalat rikki

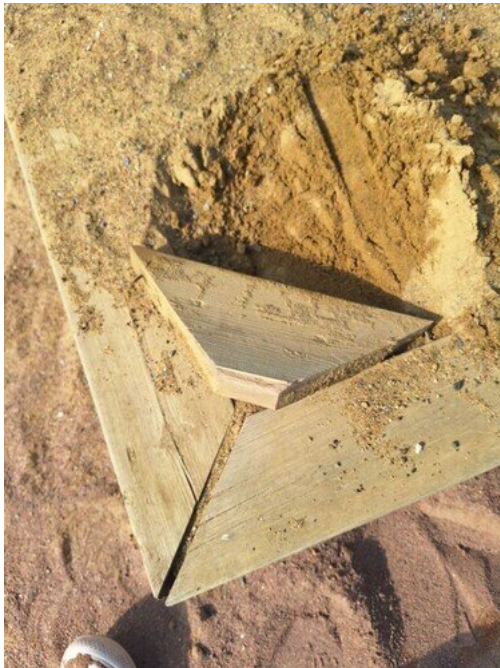
**Kuva 26** Kulmapalat rikki**Vian kuntoluokka**

B

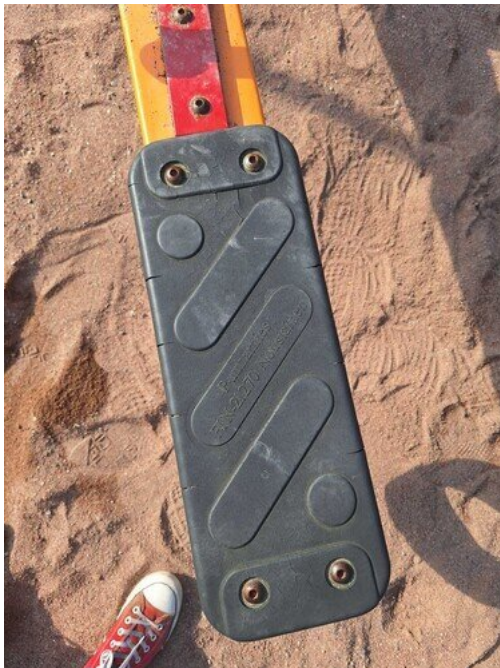
Kuva 28 Istuimet halkeilee

Toimenpide-ehdotus	Kokonaisuuden kuntoluokka	Kustannusarvio (€, alv 0%)
Suosittellaan huoltoa	C

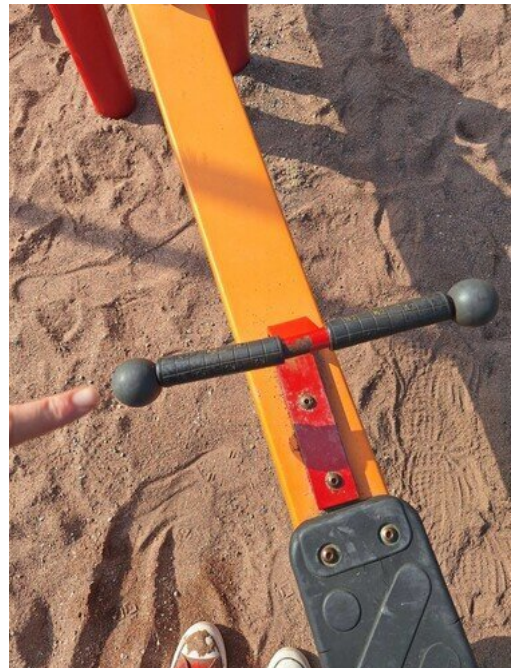
Kuva 29 Löysällä

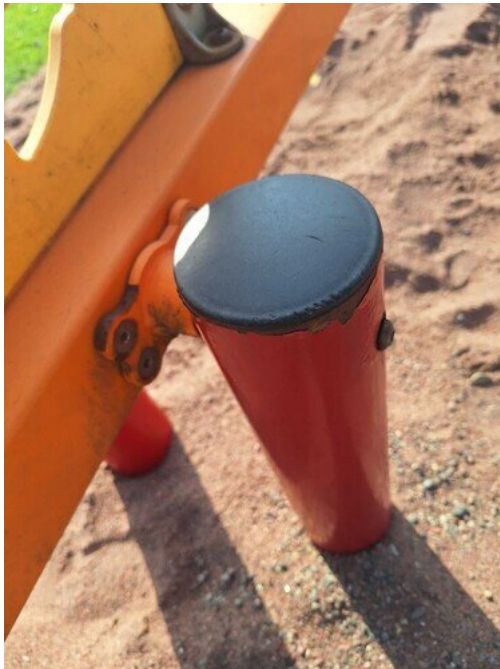
**Kuva 30** Metalliosat ruosteessa

C

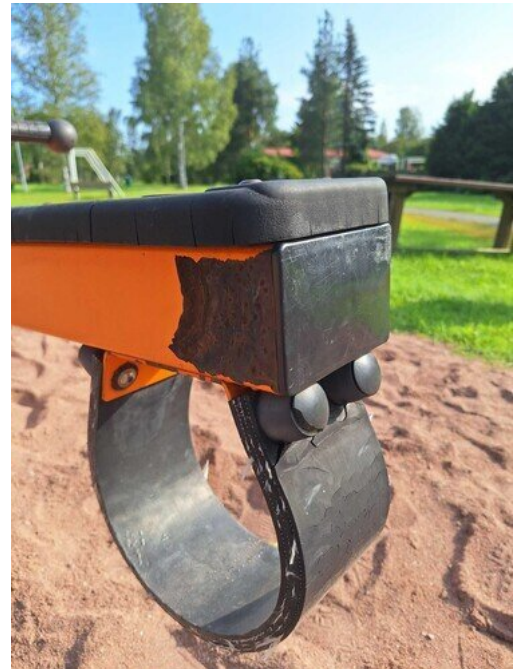
**Kuva 31** Metalliosat ruosteessa

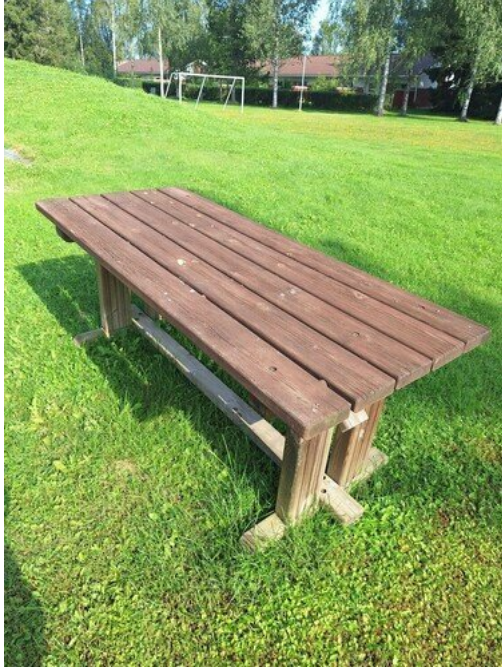
Kuva 34 Irtonainen, leikkipaikalla tai sen välittömässä läheisyydessä sijaitsevien kalusteiden tulisi olla kiinnitettyjä, jotta niitä ei siirreltäisi esimerkiksi leikkivälineiden turva-alueille tai paikkoihin, joka mahdollistaisi ei-toivotun kipeilyn

Toimenpide-ehdotus	Kokonaisuuden kuntoluokka	Kustannusarvio (€, alv 0%)
Suosittelaaan kiinnittämistä	OK

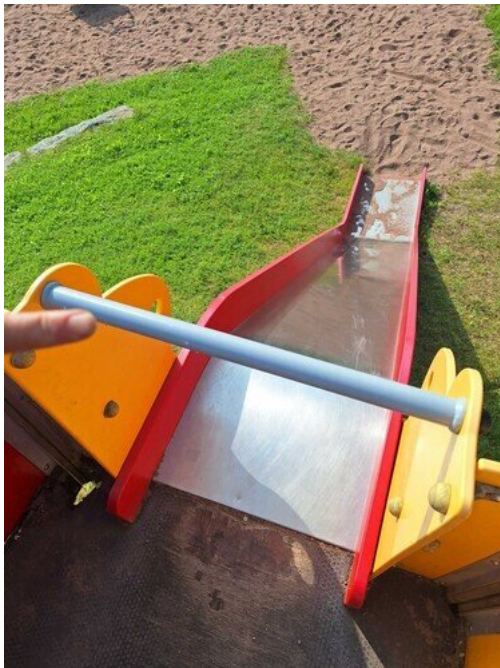
Kuva 37 Tanko löysällä

Toimenpide-ehdotus	Kokonaisuuden kuntoluokka	Kustannusarvio (€, alv 0%)
Suosittellaan uusimista	A

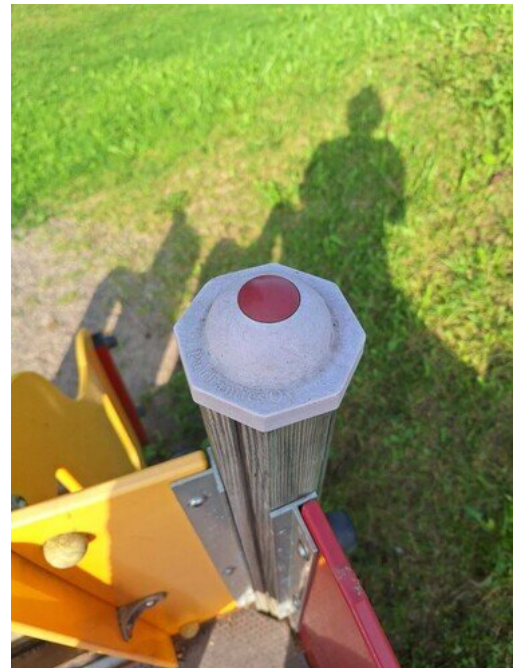
Kuva 38 Löysä

C

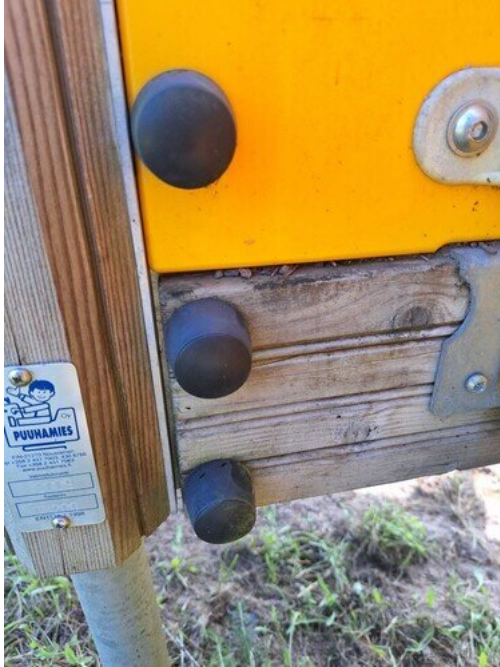
Kuva 39 Ruuvit löysällä

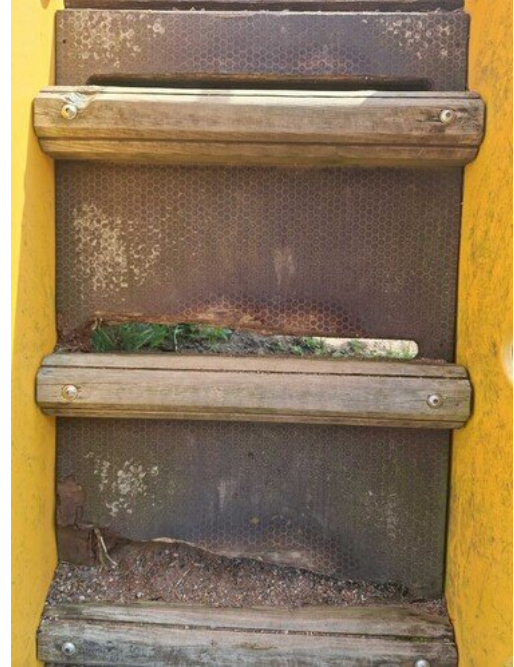
Kuva 40 Vaneri laho

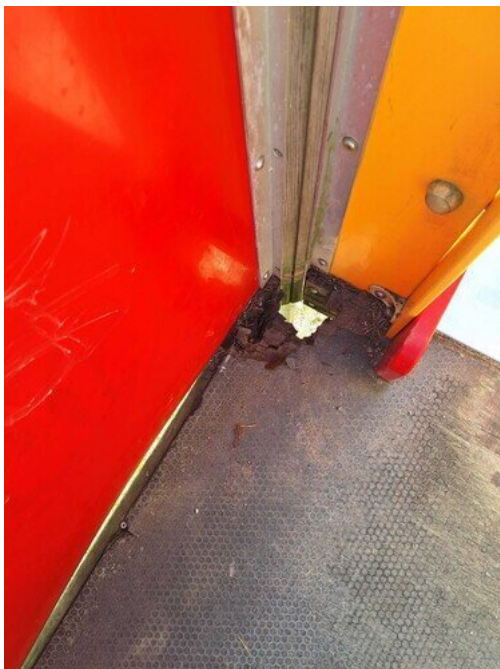
Kuva 41 Vaneri laho

B

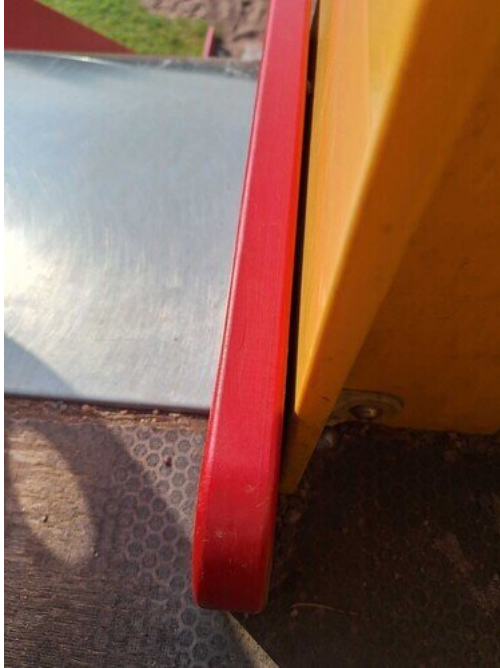
**Kuva 42** Rako, hupparinnarun kiinnijuuttumisriski

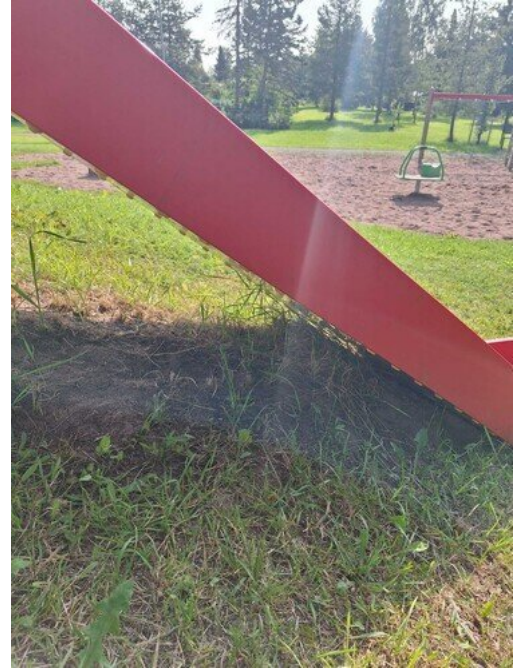
**Kuva 43** Kiilautumisriski**Vian kuntoluokka**

A

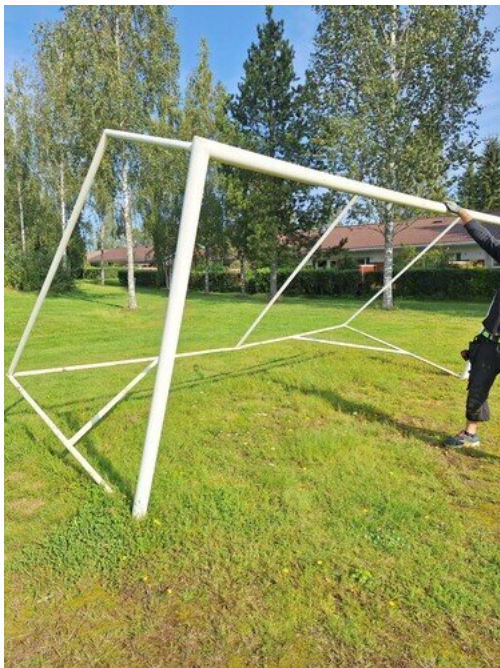
**Kuva 45** Irtonainen

C

Toimenpide-ehdotus	Kokonaisuuden kuntoluokka	Kustannusarvio (€, alv 0%)
Suosittelaa kiinnittämistä	C

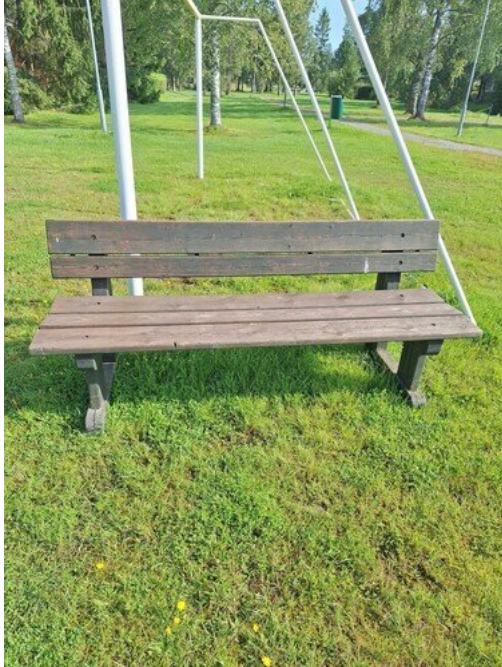
Kuva 46 Irtonainen, leikkipaikalla tai sen välittömässä läheisyydessä sijaitsevien kalusteiden tulisi olla kiinnitettyjä, jotta niitä ei siirreltäisi esimerkiksi leikkivälineiden turva-alueille tai paikkoihin, joka mahdollistaisi ei-toivotun kipeilyn

Toimenpide-ehdotus	Kokonaisuuden kuntoluokka	Kustannusarvio (€, alv 0%)
Suosittellaan huoltoa ja kiinnittämistä	C

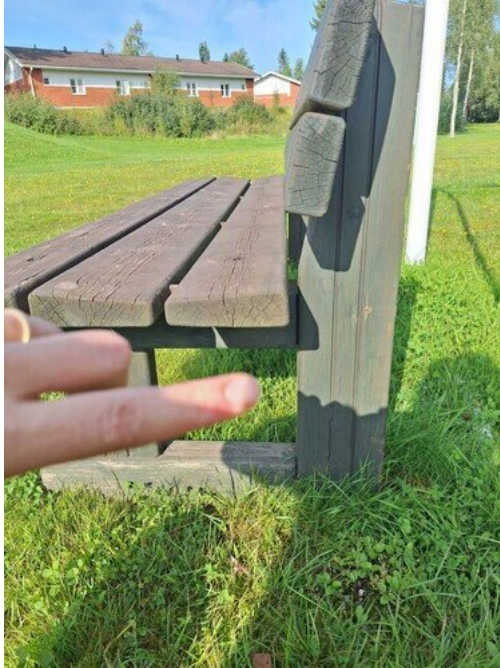
**Kuva 47** Ruuvit löysällä

C
