# Vuositarkastusraportti 2024

Vesilahdentie 7, 31900 Punkalaidun, Keskuskoulu

20.08.2024

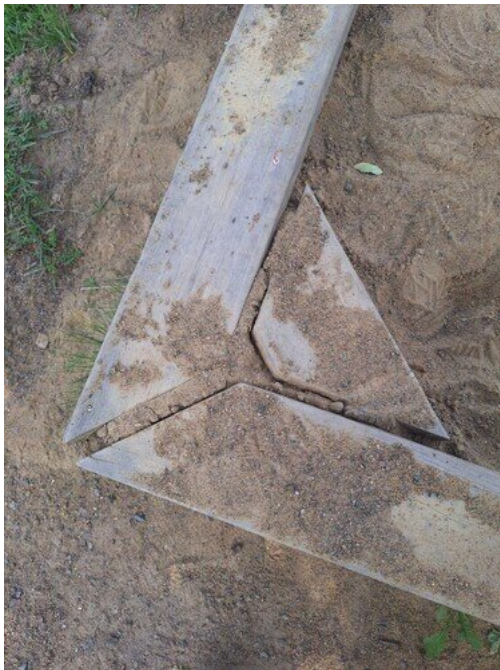
Kuva 2 Rakoja, reunat irti

Vian kuntoluokka

C

Toimenpide-ehdotus	Kokonaisuuden kuntoluokka	Kustannusarvio (€, alv 0%)
Suosittellaan huoltoa	C

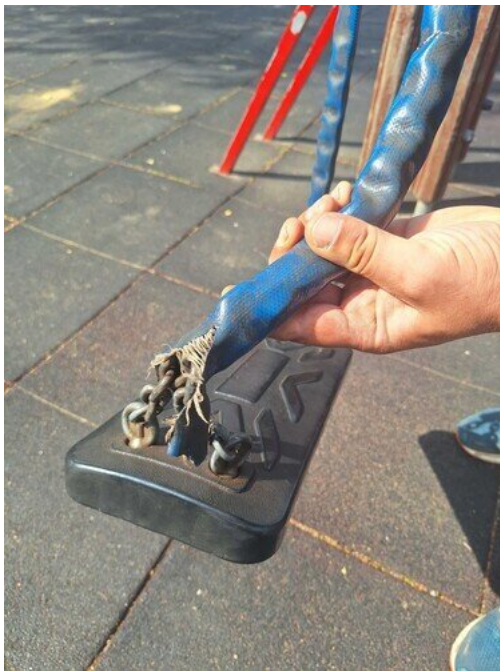
**Kuva 4** Ketjunsuojat rikki

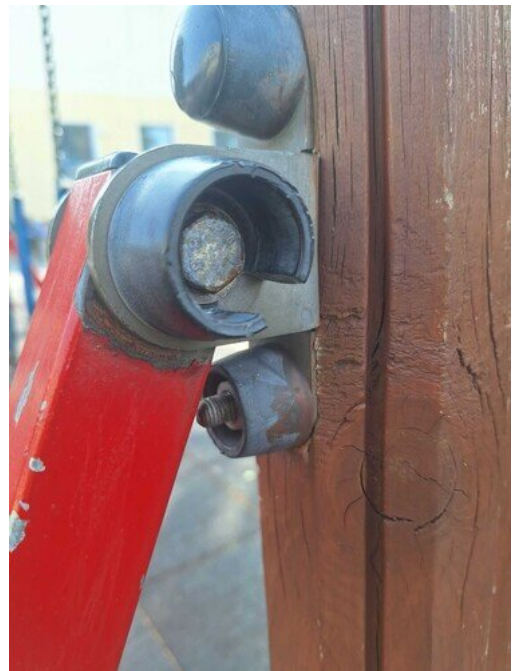
**Kuva 5** Mutterinsuoja rikki

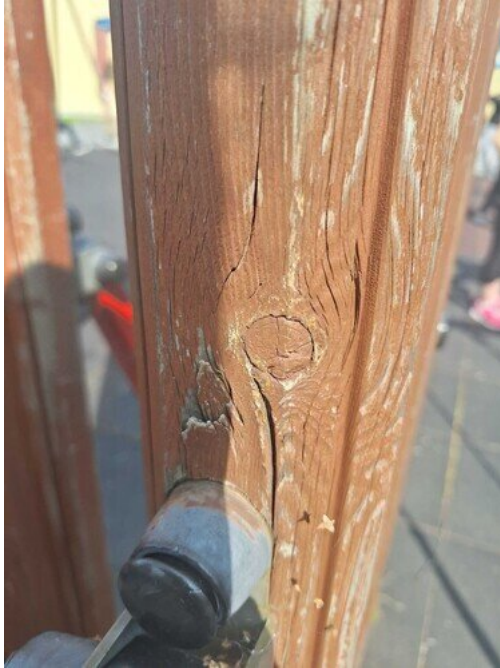
**Kuva 6** Tikkuja

<b>Vian kuntoluokka</b>
-------------------------

C
---

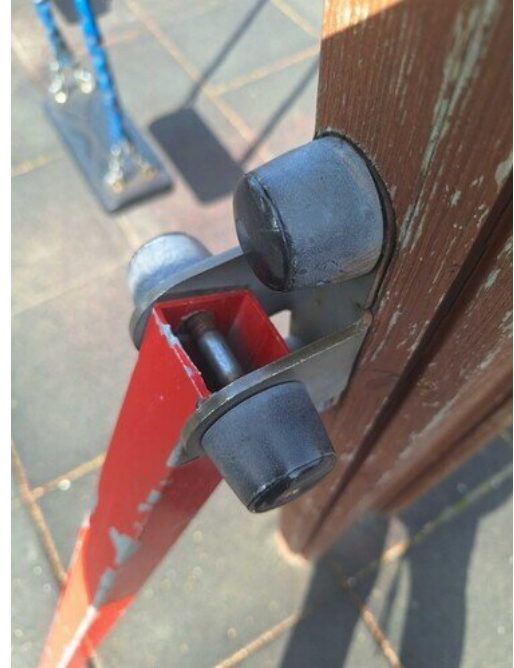
**Kuva 7** Putken hattu puuttuu

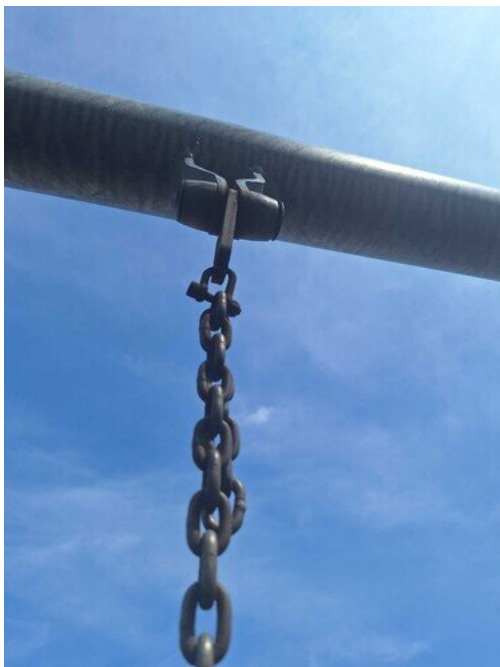
**Kuva 8** Sakkelit ruostuneet ja todella kuluneet

<b>Vian kuntoluokka</b>
-------------------------

B
---

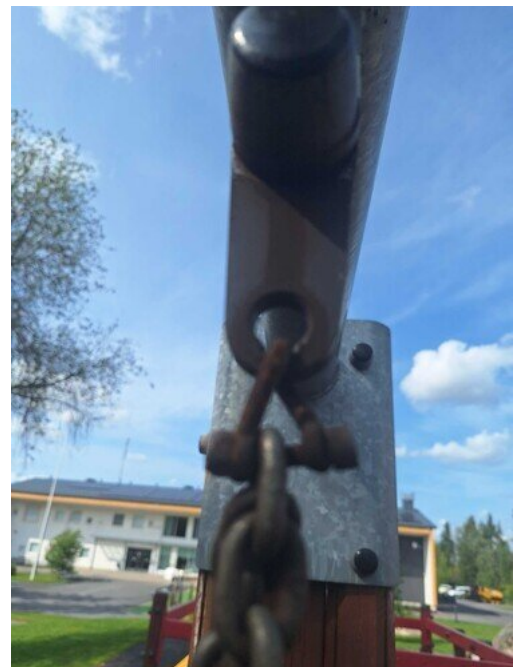
**Kuva 9** Kuluneet sakkelit

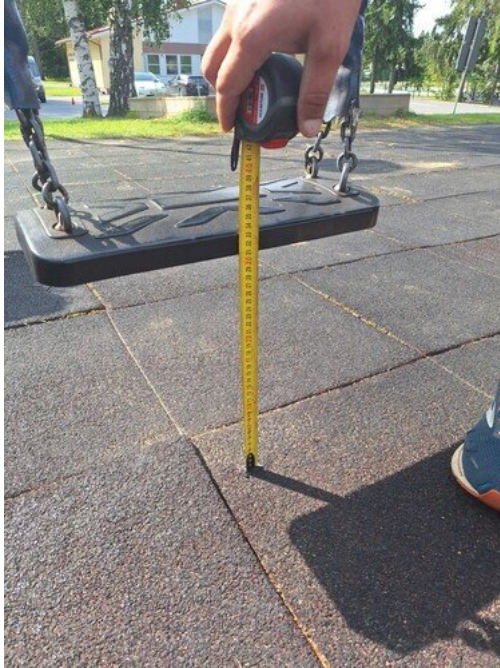
**Kuva 10** Istuimet liian matalalla

Vian kuntoluokka
A

Toimenpide-ehdotus	Kokonaisuuden kuntoluokka	Kustannusarvio (€, alv 0%)
Suosittellaan huoltoa	A

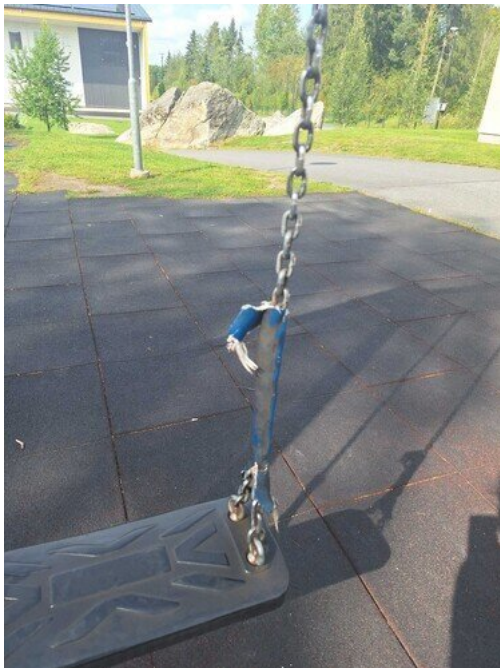
**Kuva 13** Ketjun suojat rikki

**Vian kuntoluokka**

C

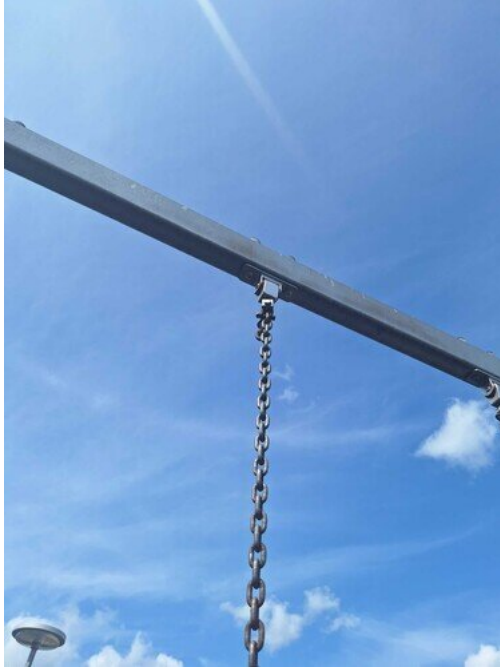
**Kuva 14** Pultit kuluneet

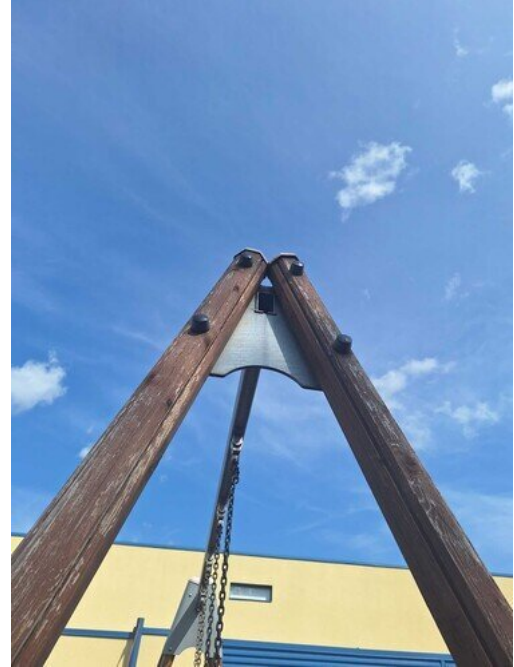
**Kuva 15** Pultit löysällä**Vian kuntoluokka**

B

Toimenpide-ehdotus	Kokonaisuuden kuntoluokka	Kustannusarvio (€, alv 0%)
Suosittellaan huoltoa	B

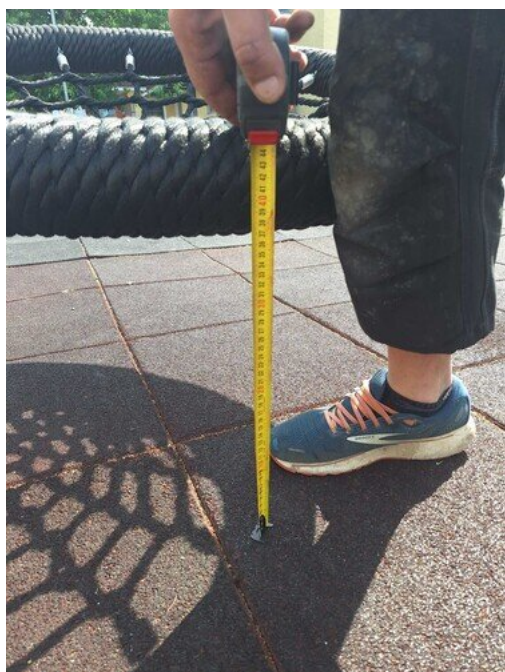
Kuva 17 Istuin liian matalalla

Vian kuntoluokka
A

Toimenpide-ehdotus	Kokonaisuuden kuntoluokka	Kustannusarvio (€, alv 0%)
Suosittellaan huoltoa	A

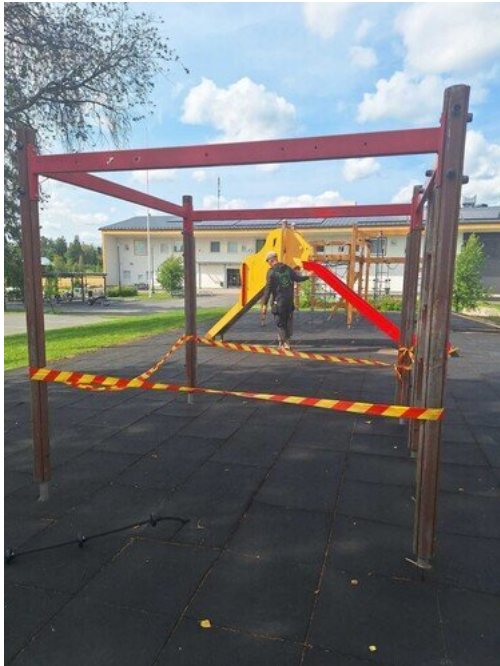
Kuva 19 Kaikki osat poistettu

**Vian kuntoluokka**

X (käyttökielto)

Toimenpide-ehdotus	Kokonaisuuden kuntoluokka	Kustannusarvio (€, alv 0%)
Suosittelaa huoltoa (Asetettu käyttökieltoon tilaajan toimesta)	X (käyttökielto)

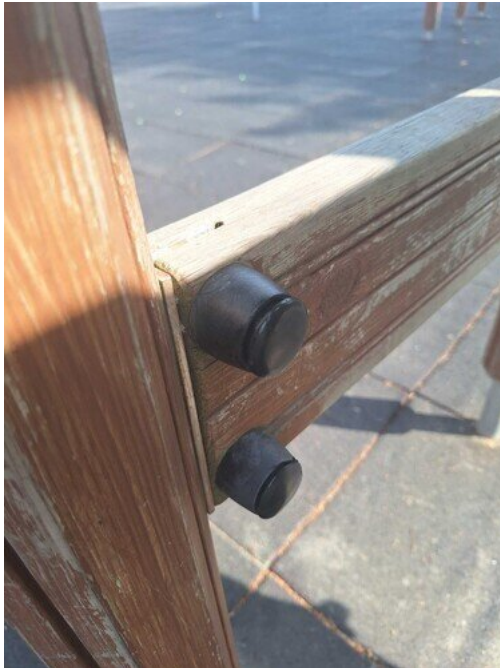
Kuva 22 Ruuvit löysällä

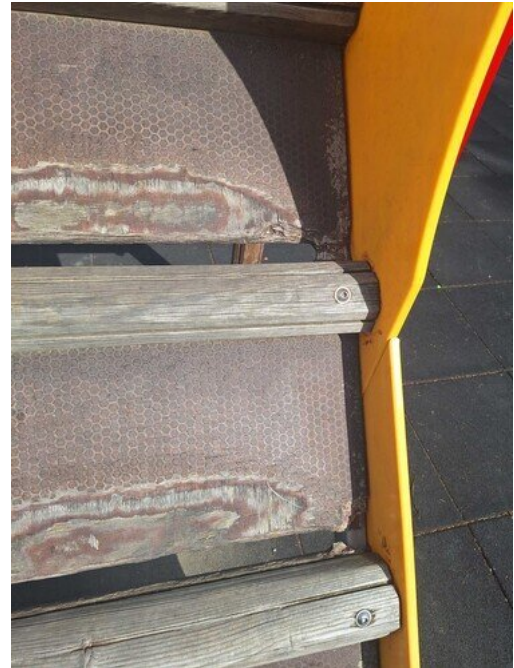
Kuva 23 Vaneri, kulunut, laho, puuttuu kappaleita, irti rungosta

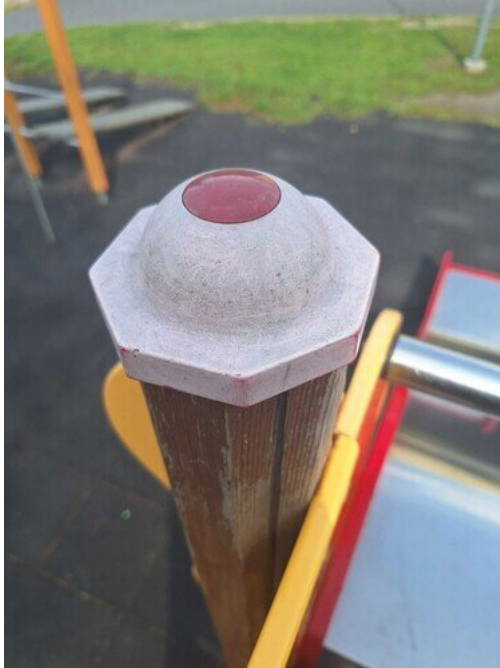
**Kuva 24** Tolpan sääsuojat löysät**Vian kuntoluokka**

B

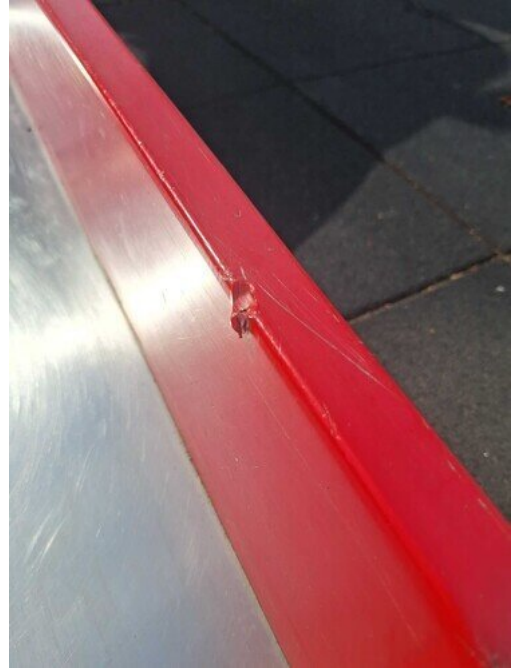
**Kuva 25** Terävä reuna

Toimenpide-ehdotus	Kokonaisuuden kuntoluokka	Kustannusarvio (€, alv 0%)
Suosittellaan huoltoa	B

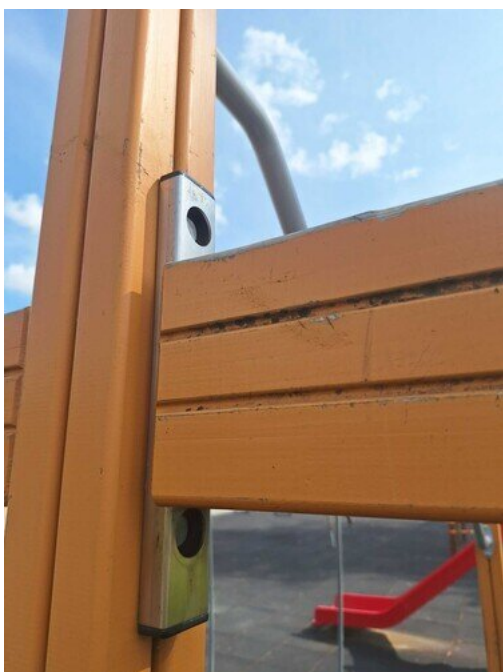
Kuva 27 Mutterinsuoja puuttuu

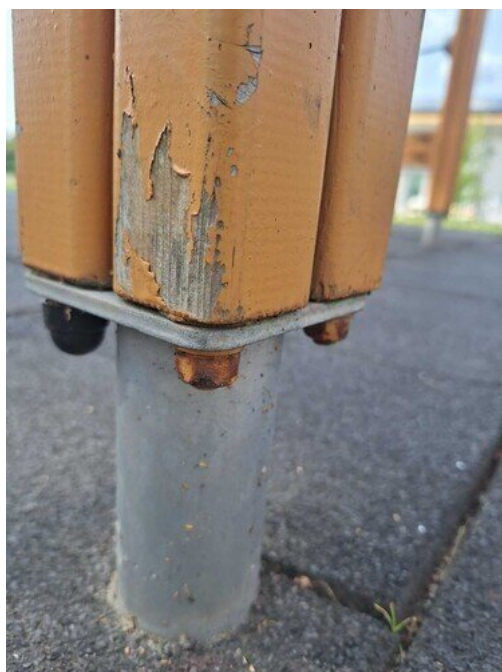
Kuva 28 Mutterinsuojat puuttuu

Vian kuntoluokka
C

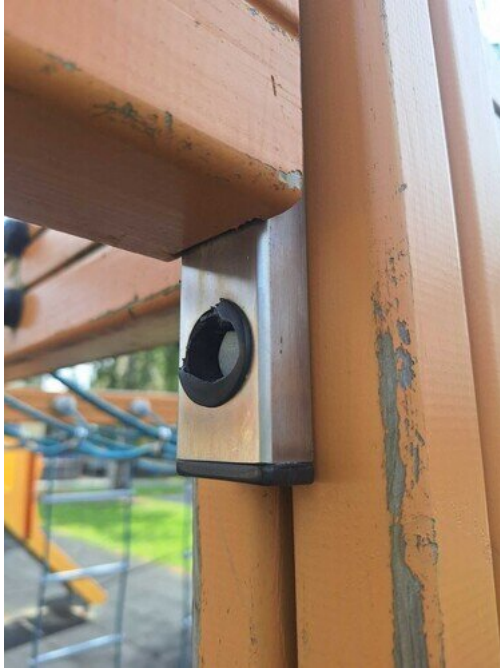
**Kuva 29** Ruuvi löysä

<b>Vian kuntoluokka</b>
-------------------------

B
---

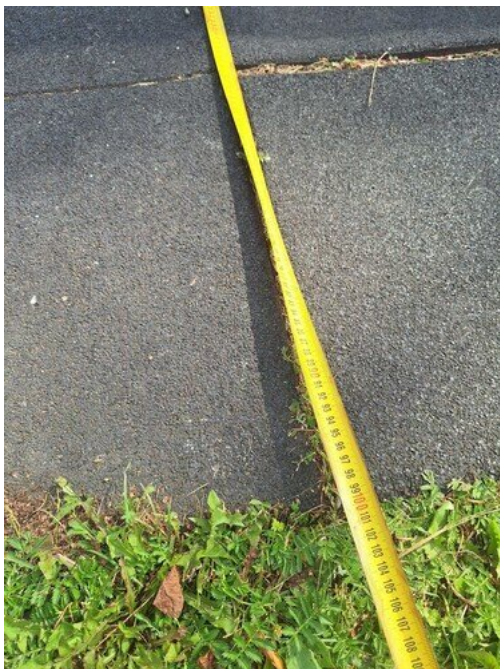
**Kuva 30** Turva-alue puutteellinen

<b>Vian kuntoluokka</b>
-------------------------

A
---

Toimenpide-ehdotus	Kokonaisuuden kuntoluokka	Kustannusarvio (€, alv 0%)
Suosittellaan huoltoa	A

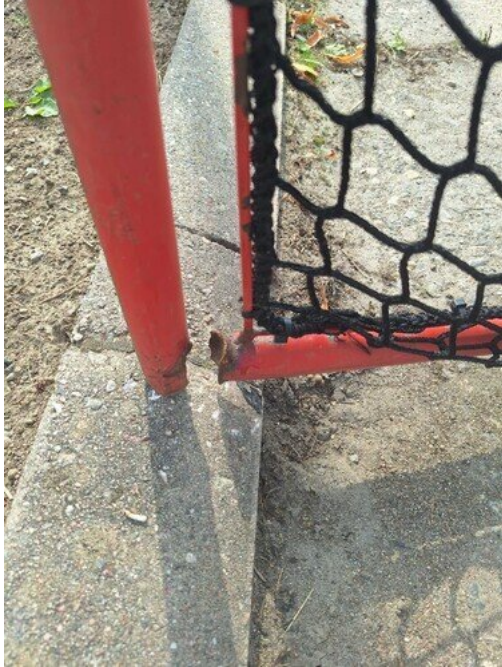
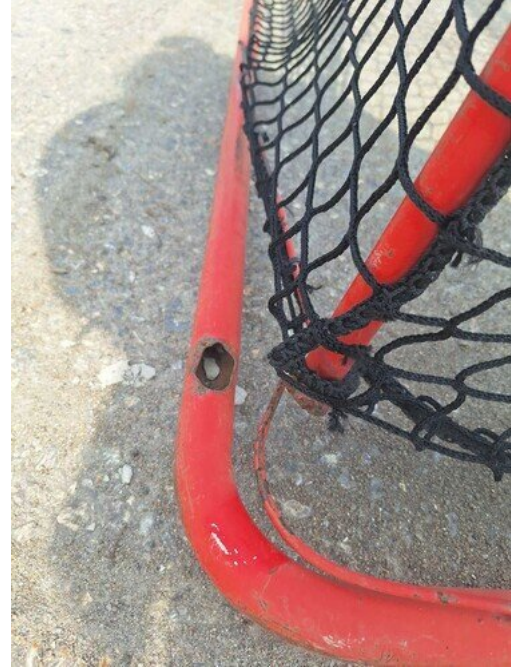
**Kuva 32** Rikki

**Kuva 33** Rikki

Toimenpide-ehdotus	Kokonaisuuden kuntoluokka	Kustannusarvio (€, alv 0%)
Suosittellaan huoltoa	C

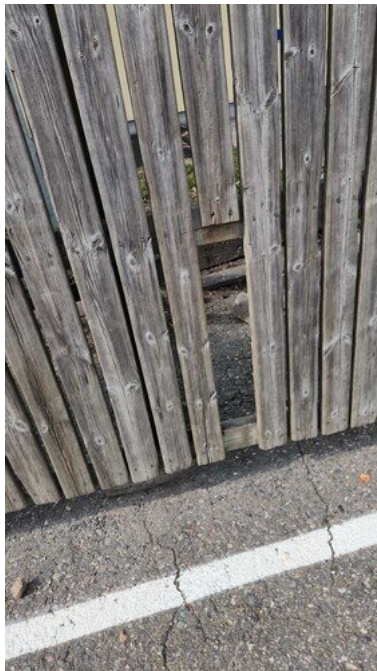
Kuva 35 Pala puuttuu

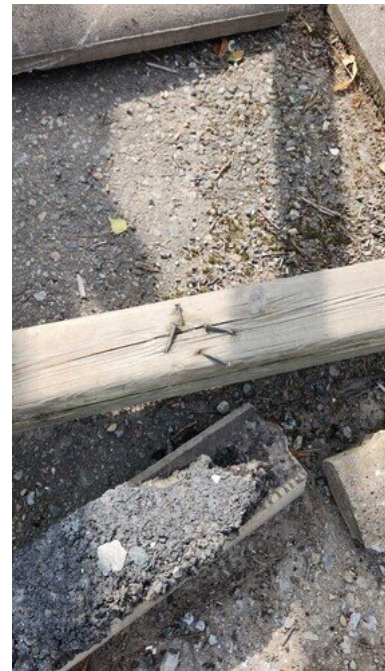
Kuva 36 Nauloja

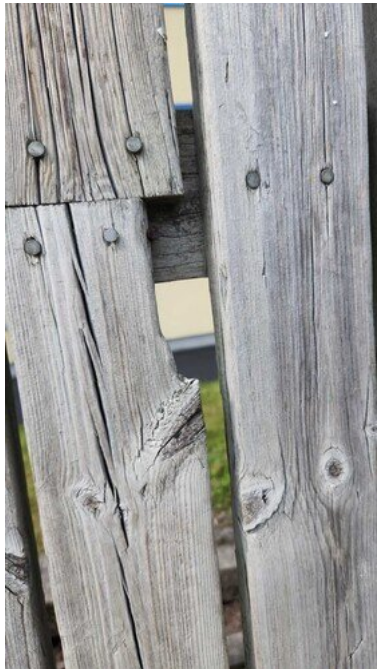
**Kuva 37** Pala puuttuu

<b>Vian kuntoluokka</b>
-------------------------

B
---

Toimenpide-ehdotus	Kokonaisuuden kuntoluokka	Kustannusarvio (€, alv 0%)
Suosittellaan uusimista	B

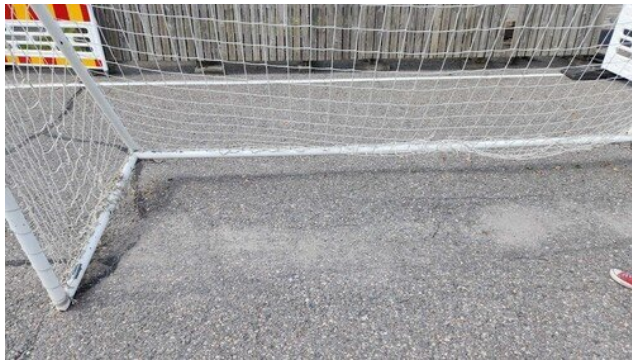
**Kuva 39** Irtonainen, leikkipaikalla tai sen välittömässä läheisyydessä sijaitsevien kalusteiden tulisi olla kiinnitettyjä, jotta niitä ei siirreltäisi esimerkiksi leikkivälineiden turva-alueille tai paikkoihin, joka mahdollistaisi ei-toivotun kiipeilyn

Vian kuntoluokka
C

Toimenpide-ehdotus	Kokonaisuuden kuntoluokka	Kustannusarvio (€, alv 0%)
Suosittellaan kiinnittämistä	C

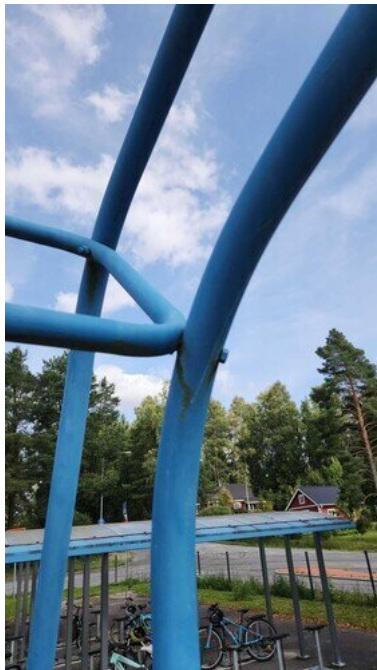
Kuva 41 Ruuvit löysällä

Vian kuntoluokka

C

Toimenpide-ehdotus	Kokonaisuuden kuntoluokka	Kustannusarvio (€, alv 0%)
Suosittellaan huoltoa	C

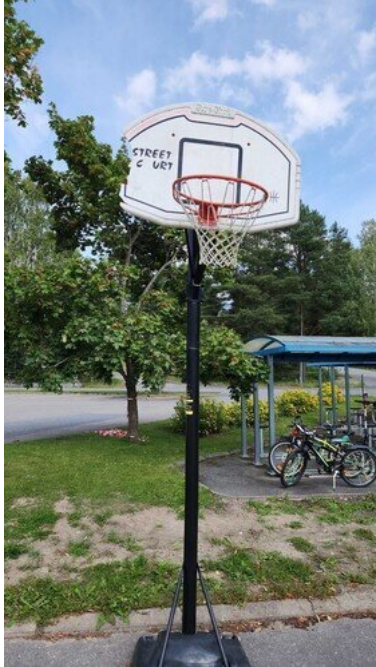
**Kuva 43** Irtonainen, leikkipaikalla tai sen välittömässä läheisyydessä sijaitsevien kalusteiden tulisi olla kiinnitettyjä, jotta niitä ei siirreltäisi esimerkiksi leikkivälineiden turva-alueille tai paikkoihin, joka mahdollistaisi ei-toivotun kipeilyn

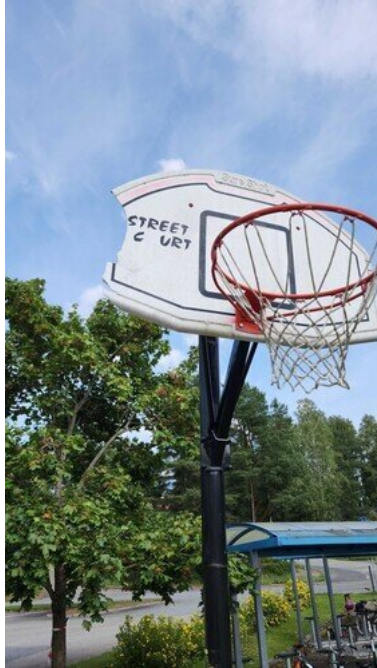
**Kuva 44** Korilevy rikki**Vian kuntoluokka**

C

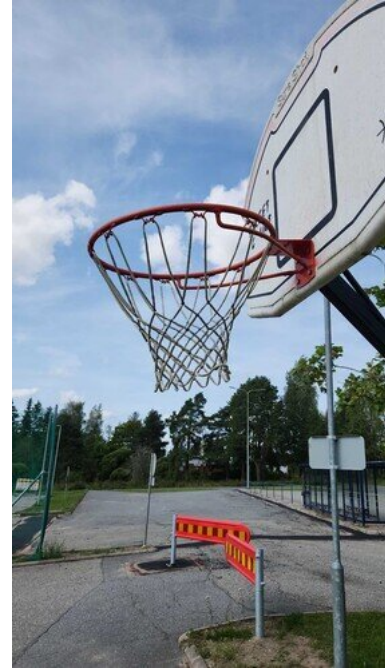
**Kuva 45** Korirengas vääntynyt

Toimenpide-ehdotus	Kokonaisuuden kuntoluokka	Kustannusarvio (€, alv 0%)
Suosittellaan uusimista	C

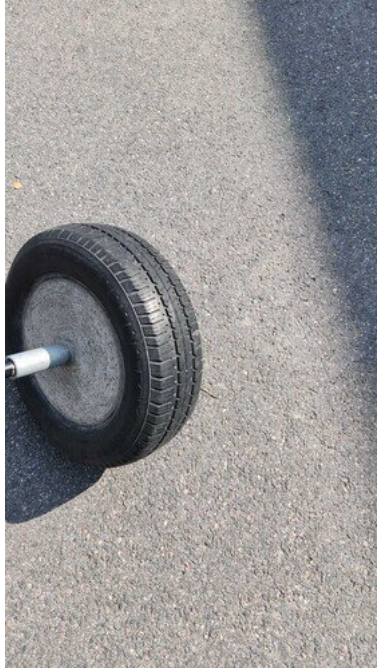
**Kuva 48** Irtonainen, leikkipaikalla tai sen välittömässä läheisyydessä sijaitsevien kalusteiden tulisi olla kiinnitettyjä, jotta niitä ei siirreltäisi esimerkiksi leikkivälineiden turva-alueille tai paikkoihin, joka mahdollistaisi ei-toivotun kipeilyn

Vian kuntoluokka
C

Toimenpide-ehdotus	Kokonaisuuden kuntoluokka	Kustannusarvio (€, alv 0%)
Suositellaan kiinnittämistä	C
