**KOSTEUS- JA SISÄILMATEKNINEN KUNTOTUTKIMUS  
POHJOISSEUDUN KOULUN KEITTIÖ**

Kuntotutkimuksen kohteena oli Pohjoisseudun koulu osoitteessa Oriniementie 25, 31810 Punkalaidun. Tutkimukseen sisältyi koulurakennuksesta keittiön osuus. Keittiön henkilökunta on kokenut rakennuksessa sisäilmaoireilua, jonka takia tutkimus suoritettiin.

Kosteus- ja sisäilmatekninen kuntotutkimus suoritettiin 5.6.2025.

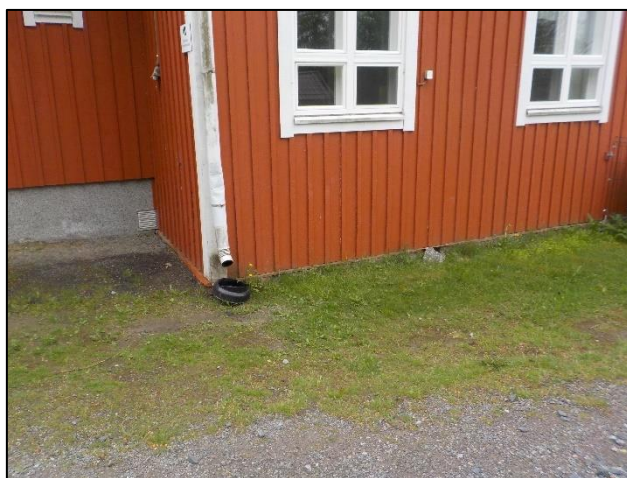
Salaojajärjestelmää ei havaittu. Alkuperäisessä osassa sokkeli on luonnonkivirakenteinen ja paikoin alle 50 mm korkea.

**Kuva 2.1.** Sokkelikorkeus on paikoin hyvin matala.

Alhainen sokkelikorkeus ja puurakenteiden sijainti lähellä maanpinnan tasoa altistaa rakennuksen normaalista poikkeavalle kosteusrasitukselle ja lisää kosteusvaurioitumisen riskiä merkittävästi. Ulkoseinärakenteista todettujen vaurioiden perusteella tämä riski on realisoitunut ainakin keittiön kohdalla. Ongelmat eivät kuitenkaan todennäköisesti rajaudu yksinomaan keittiön kohdalle.

Suosittelaa rakennuksen ulkopuolisten kuivatusrakenteiden korjaamista erikseen laadittavien suunnitelmien mukaan toteutettuna. Keskeisimmät toimenpiteet ovat:

- Sokkelikorkeuden kasvattaminen vähintään 30 cm korkeuteen.
  - Mahdollisuuksien mukaan maanpinnan tulisi rakennuksen ulkopuolella olla korkeintaan ryömintätilan maapohjan tasossa, mieluummin sen alapuolella.
- Maanpinnat muotoillaan viettämään pois päin rakennuksesta.

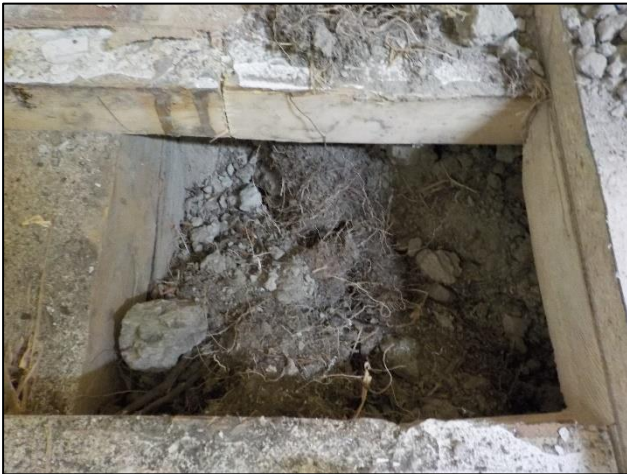
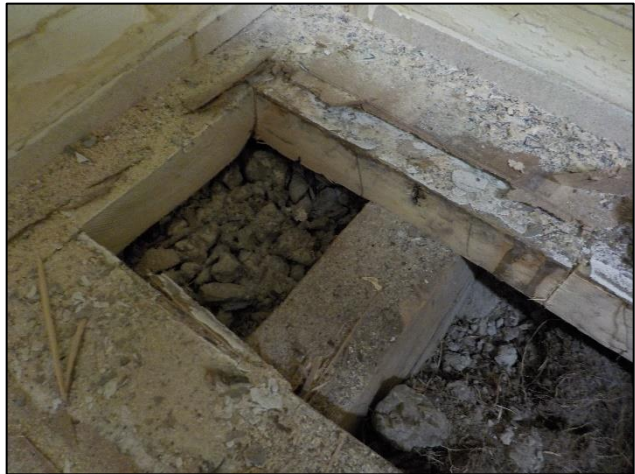
Vanhan lattialankun alapinnan kosteuspitoisuudeksi mitattiin 10,4 p-%. Runkopalkin yläpinnan kosteuspitoisuudeksi mitattiin 12,8 p-% ja kyljen kosteuspitoisuudeksi syysuuntaan mitattuna 13,1 p-%. Kosteuspitoisuudet ovat tavanomaisen tasapainokosteuden tasossa.

Rakenneavauksesta otettiin mikrobinäyte N3. Näyte otettiin lämmöneristeenä käytetystä turpeesta. **Näytteessä havaittiin viite poikkeavasta mikrobikasvusta.** Bakteerien lähteenä rakenteeseen olisi voinut toimia aiempi keittiön lattian vahinko ja tähän liittyvän korjauksen yhteydessä rakenteeseen jääneet epäpuhtaudet.

**Kuva 2.2.** Yleiskuvia rakenneavauksesta AV3.

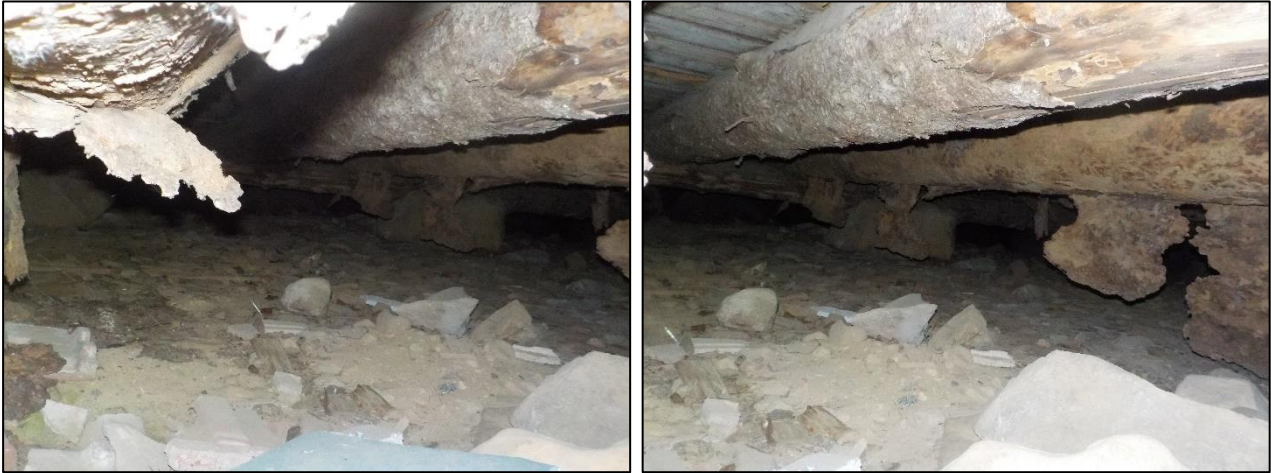
Ryömintätila alapohjan alla on matala, eikä rakenne ole tarkastettavissa laaja-alaisesti ryömintätilan kautta. Ryömintätilan pohjalla on orgaanista materiaalia, jonka mikrobivaurioituminen on mahdollista. Ryömintätilan painovoimaisen tuuletuksen edellytykset arvioidaan myös heikoiksi.

**Kuva 2.3.** Yleiskuvia ryömintätilasta.

Tuulettuvan alapohjarakenteen kosteustekninen toimivuus on heikkoa ja tämä on suoritettujen tutkimusten perusteella johtanut ainakin paikalliseen vaurioitumiseen ylärinteen puoleisessa päädyssä. Vauriolajuutta ei voida koko rakennuksen näkökulmasta kuitenkaan päätellä luotettavasti. Suositellaan lisätutkimuksia korjauslaajuuden määrittämiseksi.

Nykytiedon valossa ensisijaisena korjausvaihtoehtona pidetään purkavaa korjausta, joka suoritetaan seuraavin yleisperiaattein:

- Alapohjarakenteen purkaminen rungolle.
- Ryömintätilan korkeuden kasvattaminen ja alapohjan kosteusteknisen toimivuuden varmistaminen.
- Alapohjarakenteen ennallistaminen.
  - Rakenne esimerkiksi: pintakäsittelyt, laualattia, ilmansulkukerros, lämmöneriste (esim. Ekovilla) ja runko, tuulensuojakerros, ryömintätila (korkeus vähintään 80 cm), lämmöneristys (esim. kevytsora), suodatinkangas ja muotoiltu perusmaa.

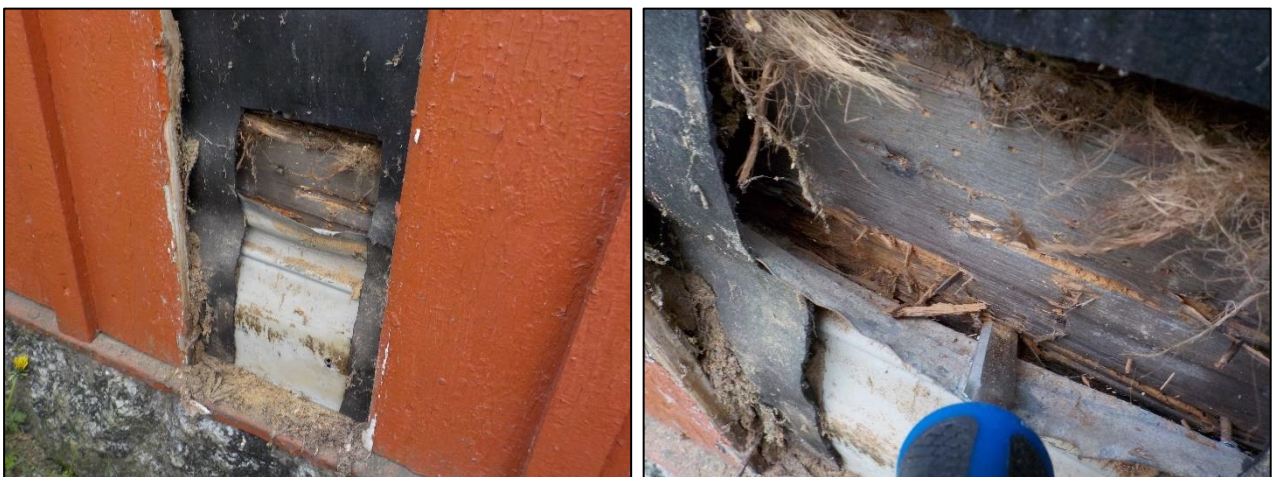
Rakenneavauksessa AV1 hirren kosteuspitoisuudeksi mitattiin 16,3 p-% ja 16,2 p-%. Rakenneavauksessa AV2 hirren kosteuspitoisuudeksi mitattiin 16,8 p-%. **Kosteuspitoisuudet ovat koholla ja lähestyvät puurakenteiden kosteus- ja mikrobivaurioitumisen raja-arvoa 18 p-%.**

Rakenneavauksista otettiin mikrobinäytteet N1 (AV1) ja N2 (AV2). Näytteet otettiin pellavariveestä. Näyttemateriaali ei ole suorassa ulkoilmakontaktissa. **Näytteissä havaittiin asumisterveysasetuksen toimenpiderajan ylittävä mikrobikasvusto.** Valtalajina molemmissa on penicillium.

Molemmista rakenneavauksista hirsissä todettiin lahovaurioita. **Havaitut lahovauriot ylittävät asumisterveysasetuksen toimenpiderajan.**

**Kuva 2.4.** Yleiskuvia rakenneavauksesta AV1: Pellityksen takana ja sen yläpuolella hirressä on lahovaurioita.

Tutkimuksessa havaittujen vaurioiden syy ei ole yksiselitteinen. Kohteessa kuitenkin toistuvat useat tekijät, jotka johtavat vastaavissa kohteissa vaurioihin. Näitä ovat a) matala sokkelikorkeus, b) tuulettuman julkisivurakenne sekä c) todennäköisesti toimiva kosteuskatko alimman hirren alta. Lisäksi julkisivuverhouksen ja perusmuurien luonnonkiven liitoksen tippanokka ei välttämättä toimi kaikin osin optimaalisesti ja vettä voi jäädä seisomaan luonnonkivien päälle. Hirsirungon kengityskorjaustarve on tyypillinen rakennustapaan liittyvä korjaus, joka yleensä jossain vaiheessa on edessä.

Nykytiedon valossa suositellaan ulkoseinärakenteiden korjaamista seuraavin yleisperiaattein:

- Alimpiin hirsiiin tarvittavassa laajuudessa kohdistuva kengityskorjaus. Kosteuskatkon toteuttaminen esimerkiksi kumibitumikermikaistasta alimman hirren ja perustusten väliin.
- Julkisivurakenteen muutos tuulettuvaksi.
  - Toimivan tippanokan toteuttaminen julkisivun alareunaan.

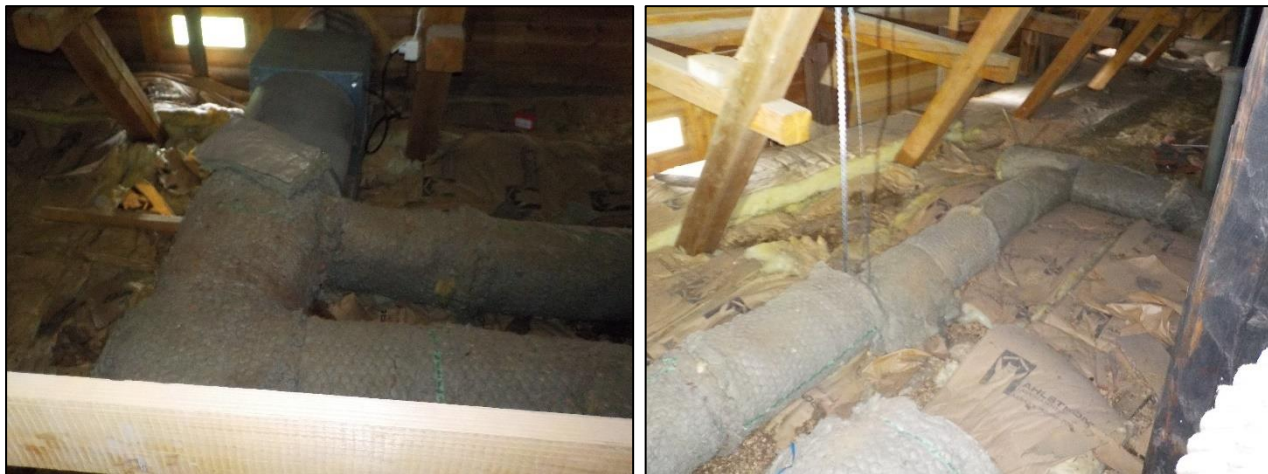
Yläpohjaa tarkasteltiin ullakon kautta silmämääräisesti. Keittiön kohdalla ei havaittu erityisiä riskitekijöitä, eikä näytteenottoja suoritettu. Yläpohjan lämmöneristeiden yleisilme on epäsiisti. Pistemäiset epäpuhtauslähteet esimerkiksi ilmapuotojen kohdalla ovat mahdollisia.

**Kuva 2.5.** Yleiskuvia yläpohjarakenteesta.

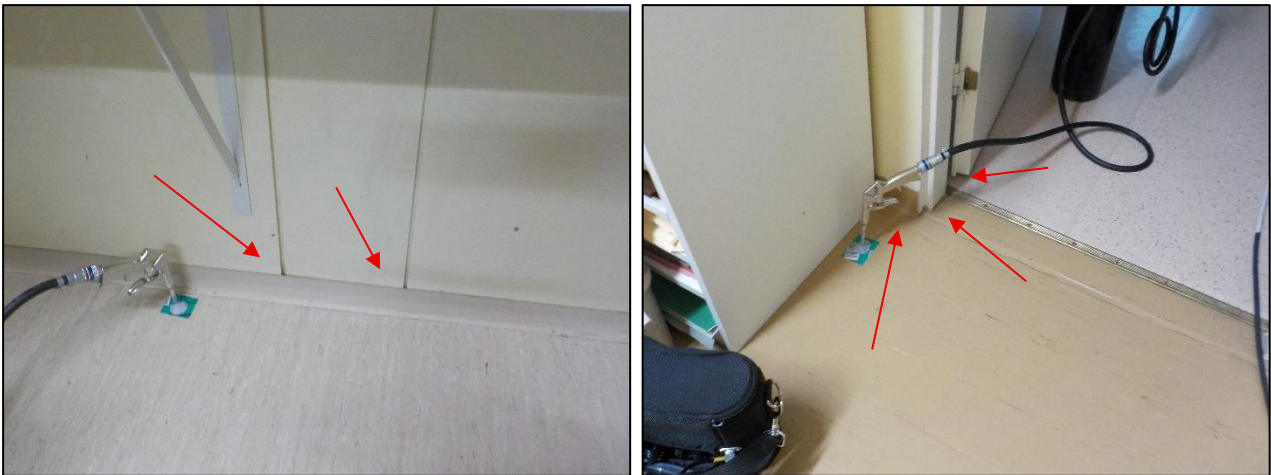
- MA1 ruokasali alapohja
  - merkkikaasu virtasi nopeasti rakenteen läpi
  - ilmavuotoreitit ovat pistemäisiä, mutta toistuvia reikiä alapohjan ja väliseinän liitoksessa
- MA2 varastotila alapohja
  - merkkikaasu virtasi nopeasti rakenteen läpi
  - välioiven ympäristössä ilmavuotoreitit ovat jatkuvia ja niitä on useammassa kohdassa välioiven kynnystä/karmia.

**Kuva 2.6.** Yleiskuvia merkkikaasututkimuksesta: vasemmalla tutkimus MA1 ja oikealla MA2. Kuviin on nuolin merkitty vuotopaikkoja.

Aikakauden rakennukselle ja rakennustavalle ominaisesti ilmavuoreittejä on runsaasti myös tutkimusalueella. Suuri ero poistoilman ja tuloilman ilmamäärien välillä tarkoittaa, että korvausilmaa imetään runsaasti ilmavuoreittien kautta. Rakenteiden sisältä sisäilmaan kulkeutuu vähintään pölyä, mihin viittaa myös suhteellisen korkeat pienhiukkasarvot. Keittiön voimakkaat poistot voivat osaltaan selittää sitä, miksi sisäilmaongelmat koetaan juuri keittiön alueella, sillä merkittävä osa ilmavirtauksesta kulkee keittiön läpi.

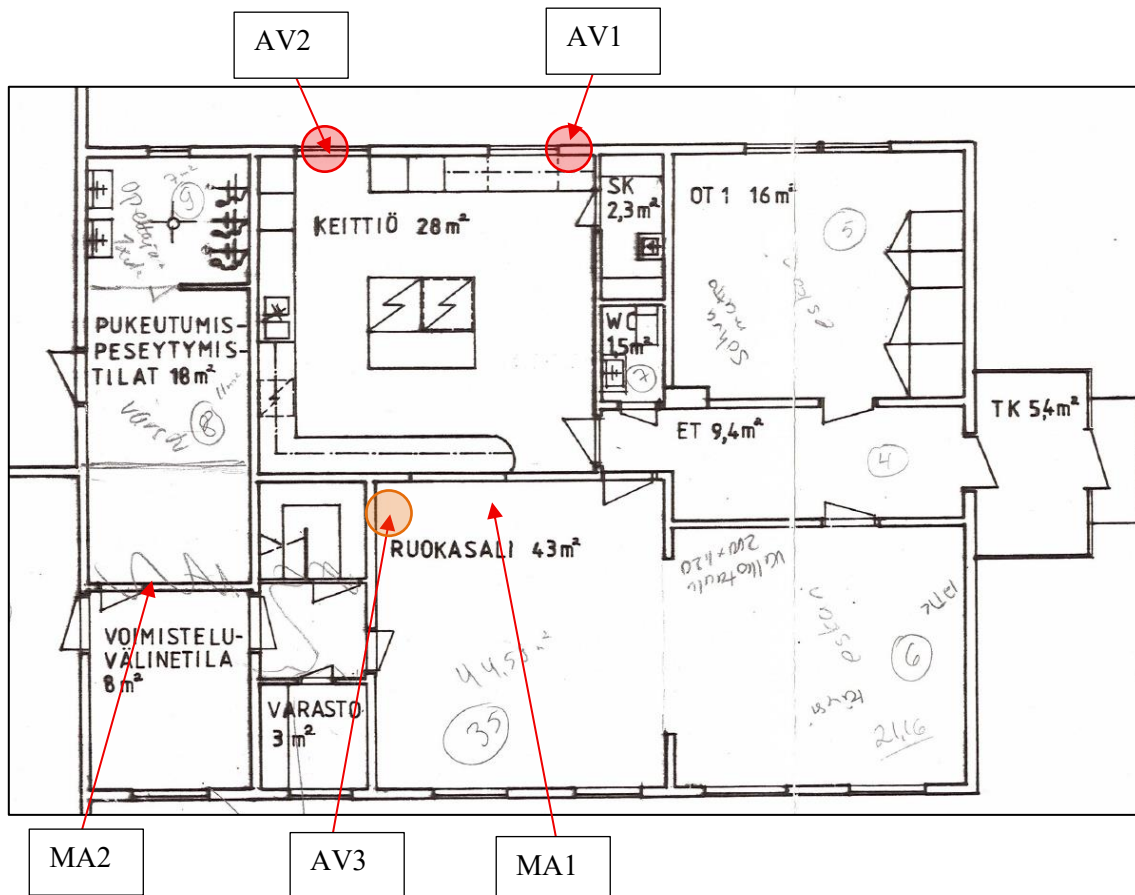
Tutkimuksessa suoritettujen rakenneavausten sijainti on merkitty ohaiseen pohjakuvaan. Punaisella on merkitty rakenneavaukset, joista on todettu asumisterveysasetuksen toimenpiderajan ylittävää kosteus- tai mikrobivaurioitumista. Oranssilla on merkitty viitteet vaurioitumisesta.

**Kuva 3.1.** Suoritettujen rakenneavausten ja havaittujen vaurioiden sijainti. Pohjakuvasta puuttuu rakennuksen laajennus, joka sijaitsee kuvan oikeassa reunassa vanhan osan jatkona.
