LÄMPÖKUVAUS PUNKALAITUMEN KUNNANTALO

Toimeksiannon tavoitteena oli kartoittaa lämpökamerakuvausta apuna käyttäen hirsirungon kuntoa sekä arvioida aiemmin havaittujen (A-insinöörit Suunnittelu Oy, 16.9.2014) ilmavuotojen esiintymistä ja arvioida tämän vaikutusta sisäilman kannalta.

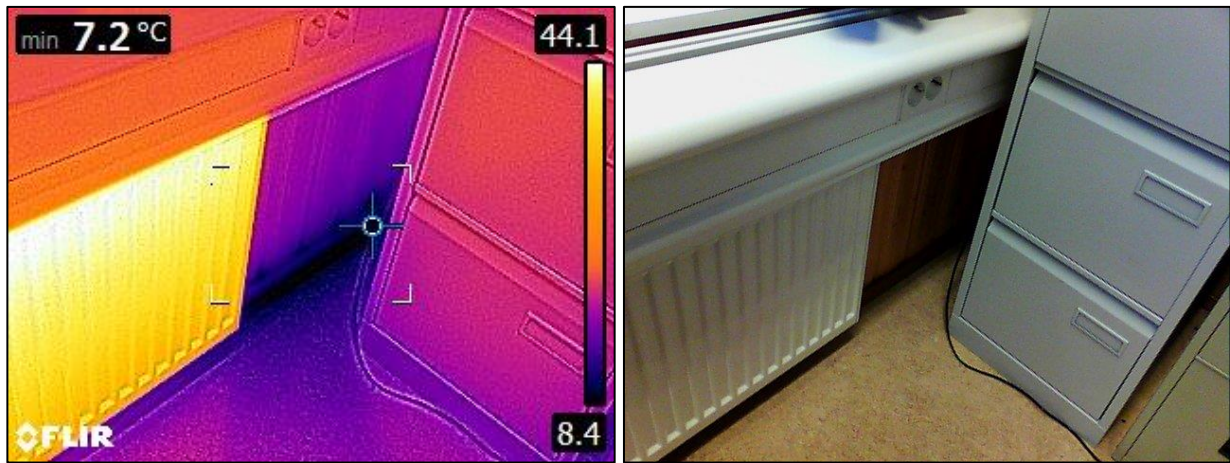
Alapohjan ja ulkoseinän liitoksissa esiintyy yleisesti ilmavuotoja.

Kuva 2.1. Esimerkki ilmavuodosta alapohjan ja ulkoseinän liitoksessa huoneessa 122.

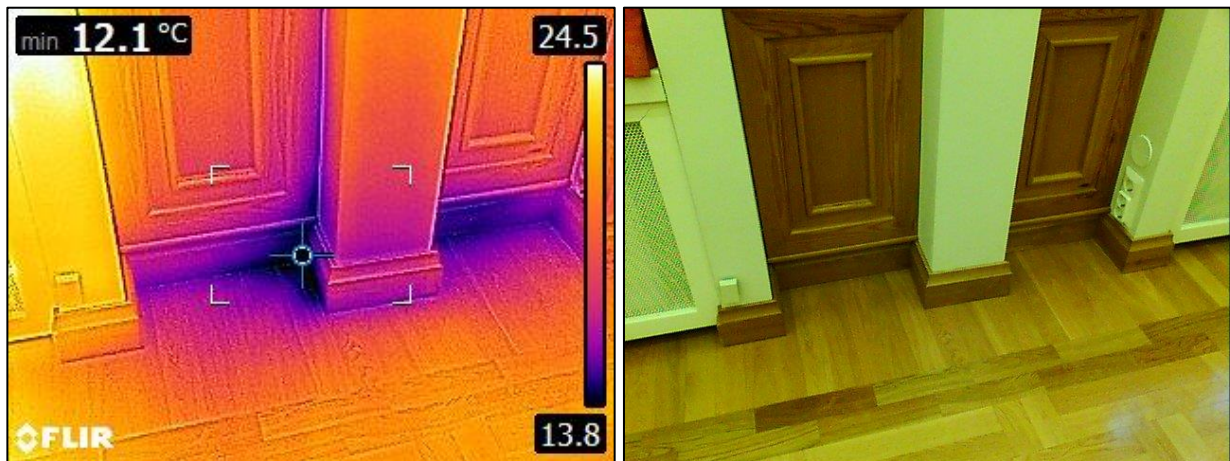
Kuva 2.2. Esimerkki ilmavuodosta alapohjan ja ulkoseinän liitoksessa huoneessa 105.

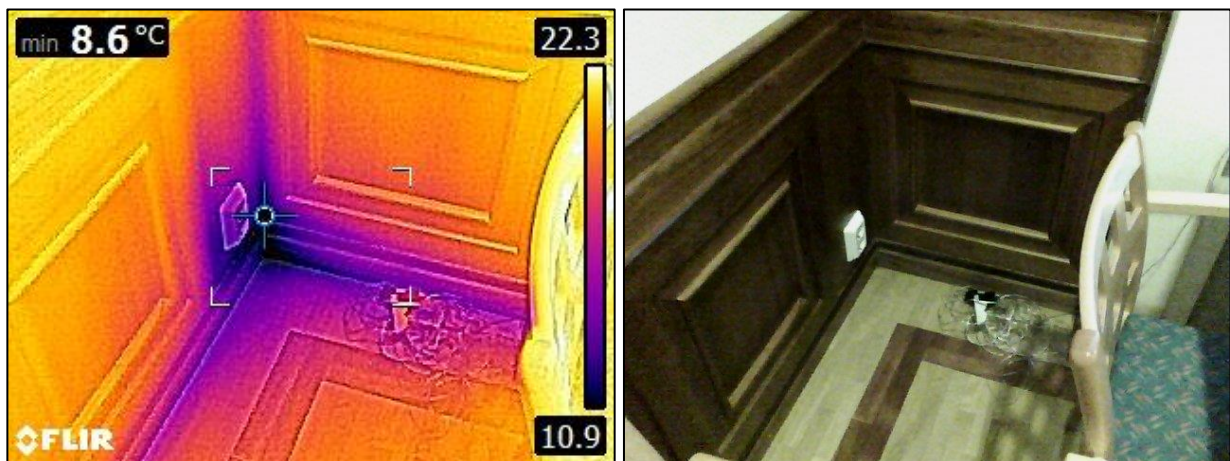
Kuva 2.3. Esimerkki ilmavuodosta alapohjan ja seinien muodostamassa liitoksessa huoneessa 111. Kuvassa vasemmalla näkyvä seinä on väliseinä ja kuvassa oikealla näkyvä seinä ulkoseinä.

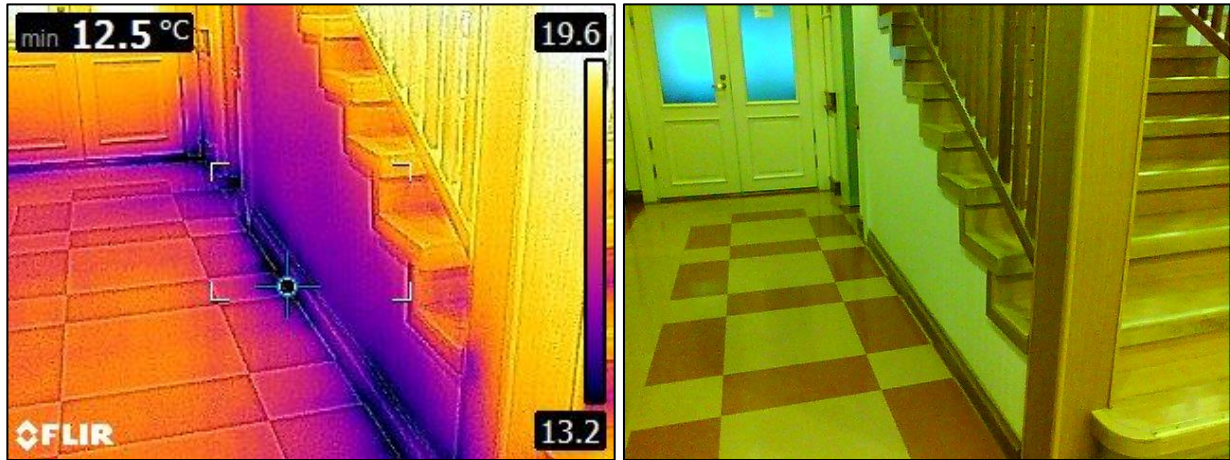
Alapohjan ja väliseinien liitoksissa esiintyy yleisesti ilmavuotoja.

Kuva 2.4. Ilmavuotoja sisäportaiden vieressä tilassa 115.

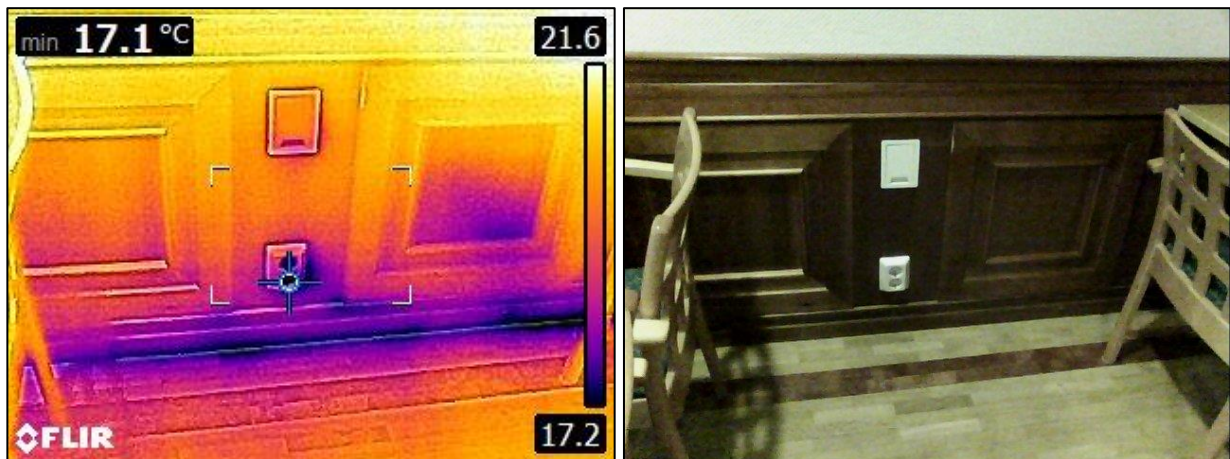
Kuva 2.5. Ilmavuotoja tilojen 111 ja 113 välisessä väliseinässä.

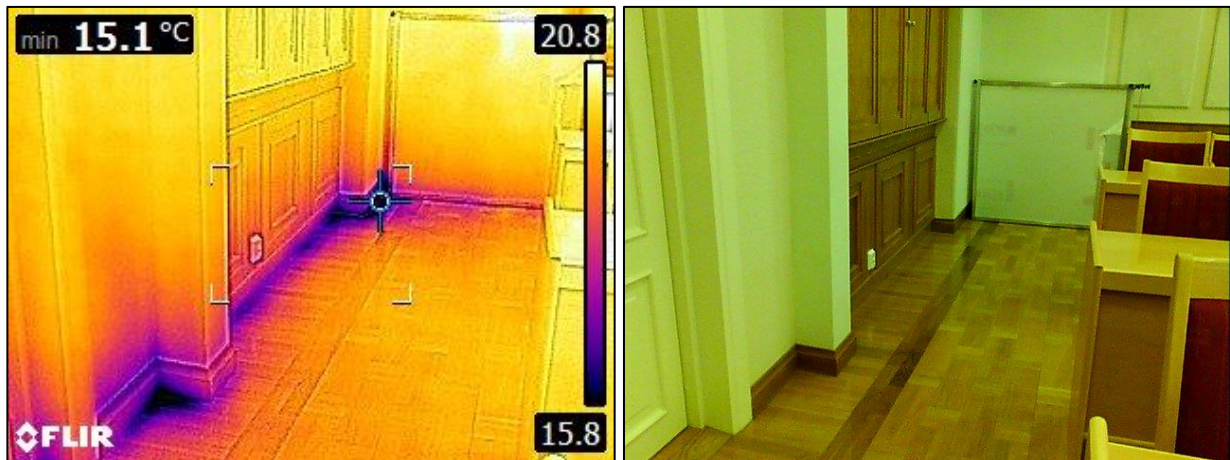
Kuva 2.6. Ilmavuotoja tilojen 105 ja 116 sekä 115 välisessä väliseinässä.

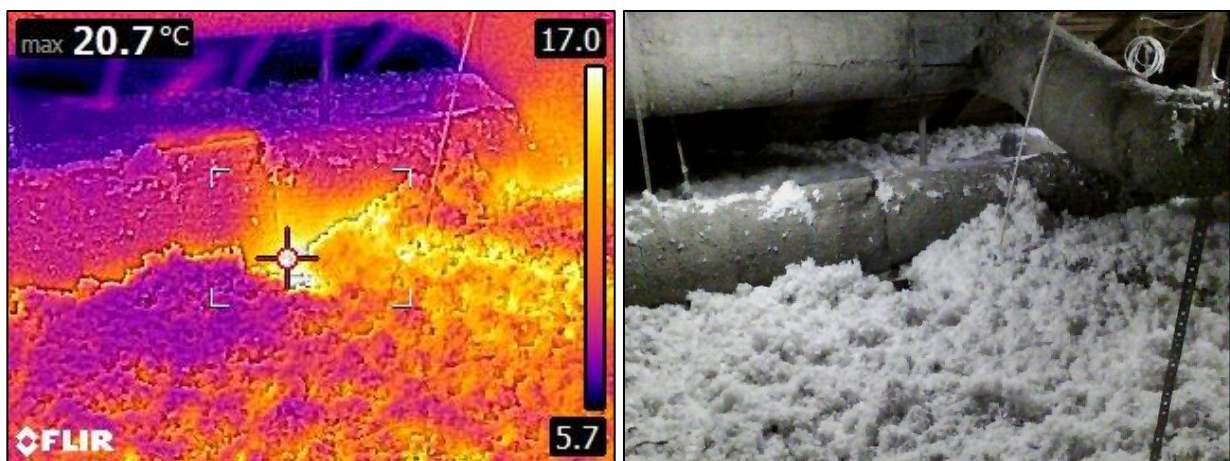
Yläpohjassa puhallusvillojen yläpinnan lämpötila on monin paikoin käytännössä sisäilman lämpötilaa vastaava, mikä osaltaan selkeästi kertoo ilma- ja lämpövuodoista yläpohjan läpi.

Kuva 2.7. Lämpö- ja ilmavuotoja yläpohjassa.

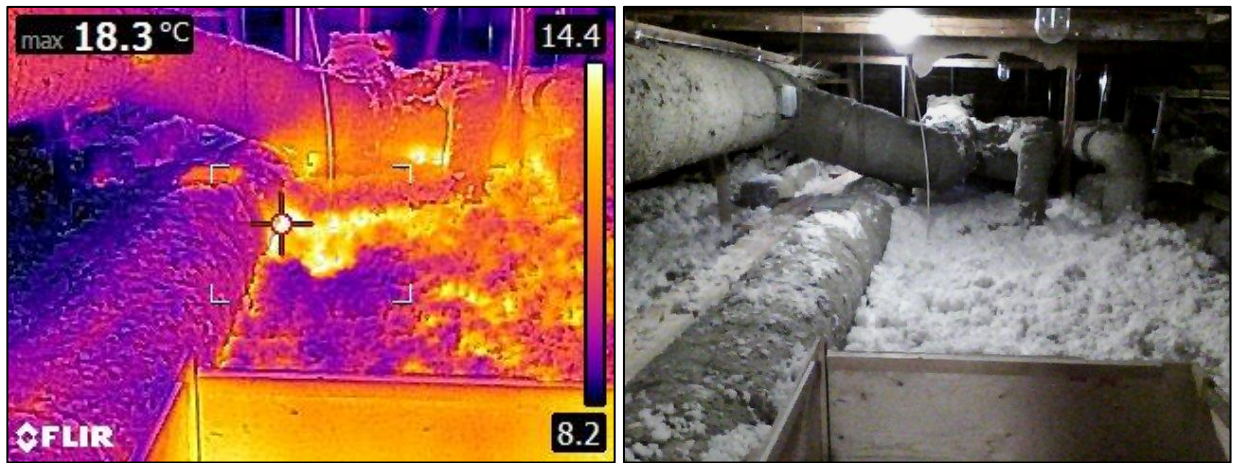
Kuva 2.8. Lämpö- ja ilmavuotoja yläpohjassa.

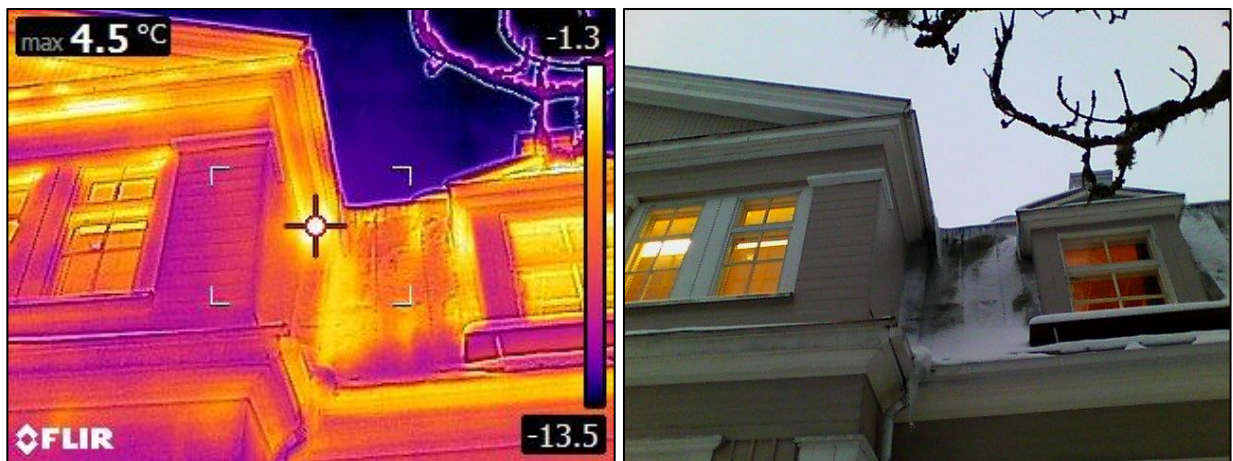
Yläpohjaan liittyvät lämpö- ja ilmavuodot näkyvät talon ulkopuolelta selkeästi katon yksityiskohdissa (liitokset, kulmat, kattolyhdyt).

Kuva 2.9. Talon ulkopuolelta yläpohjaan liittyvät havainnot kohdistuvat katon yksityiskohtiin ja liitoksiin.

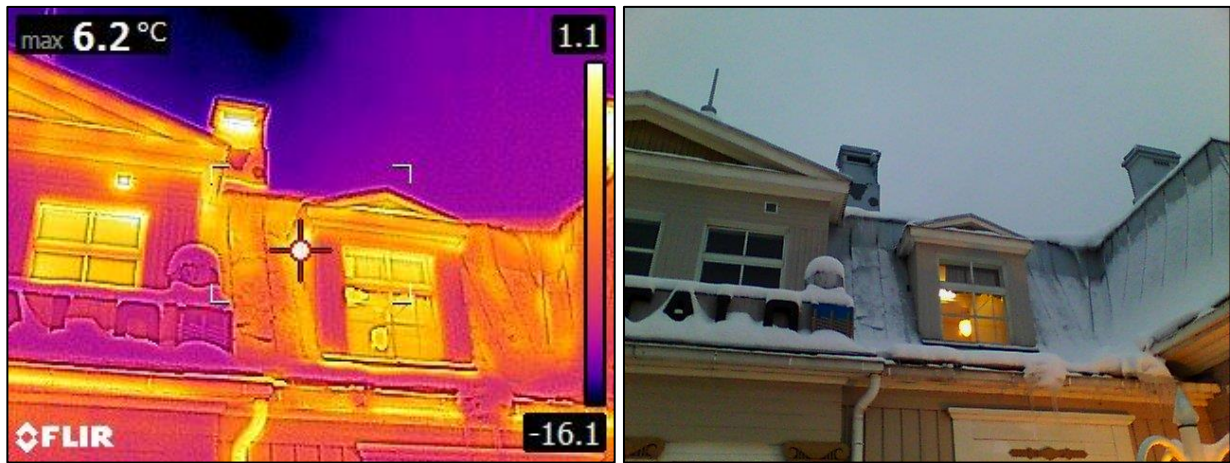
Kuva 2.10. Talon ulkopuolelta yläpohjaan liittyvät havainnot kohdistuvat katon yksityiskohtiin ja liitoksiin.

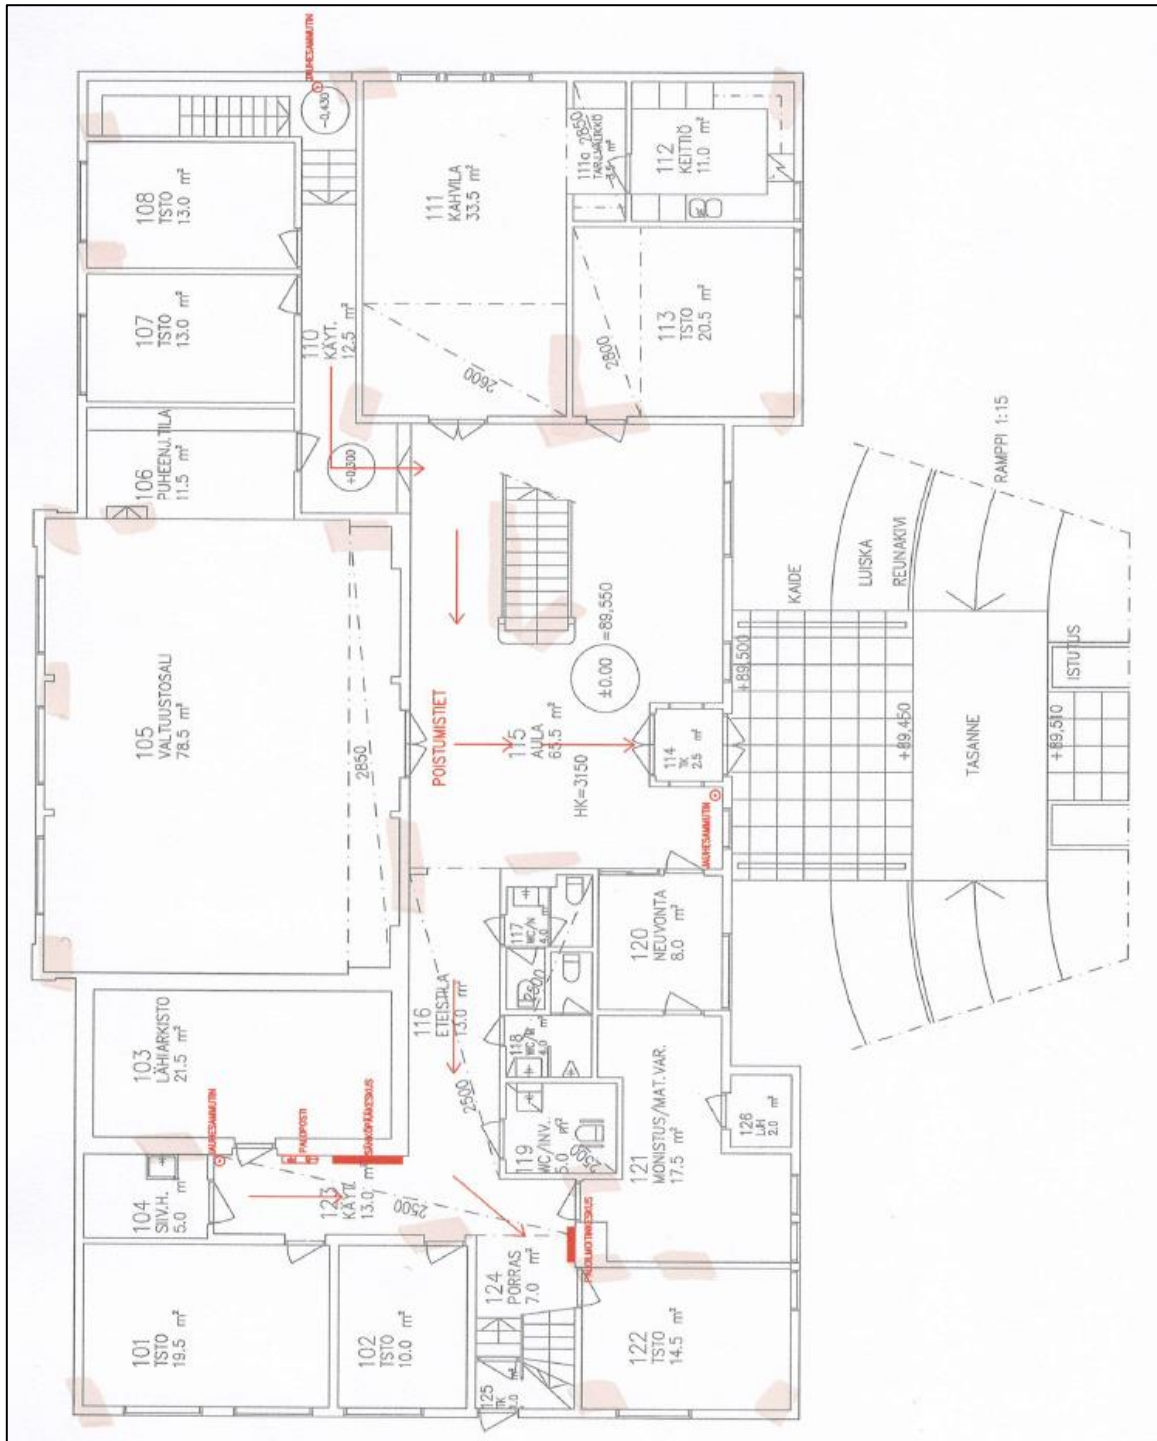
Ensimmäisen kerroksen tiloissa havaittiin kattavasti ilmavuotoviitteitä seinien ja lattian liitoksissa. Havainnot koskevat sekä väliseinien että ulkoseinien liitoksia alapohjan ryömintätilalliseen osuuteen. Havaintojen esiintyminen on niin laajaa, että ongelman korjaamiseksi korjaukset tulee kohdistaa kyseisiin liitoksiin kauttaaltaan. Osakorjauksen kohdalla on todennäköistä, että ongelma jatkuu korjaamattomalla osuudella.

Ensimmäisen kerroksen pohjakuva ja lämpökamerakuvauksessa havaittujen lämpövuotojen sijainteja.

- rakennusvaippa (yläpohja, ulkoseinät, alapohja) kokonaisuudessaan tiivistyskorjaus
- väliseinät: liitokset alapohjaan tiivistyskorjaus
- ilmanvaihto: mineraalivillakuitulähteiden poistaminen
- käyttövesiputkisto: pistekorroosion johdosta kupariputkien uusimistarve
- vähintään paikallisia hirsirunkoon kohdistuvia korjaustarpeita voidaan pitää todennäköisenä.
