**KOSTEUS- JA SISÄILMATEKNINEN KUNTOTUTKIMUS
PUNKALAITUMEN KUNNANTALO**

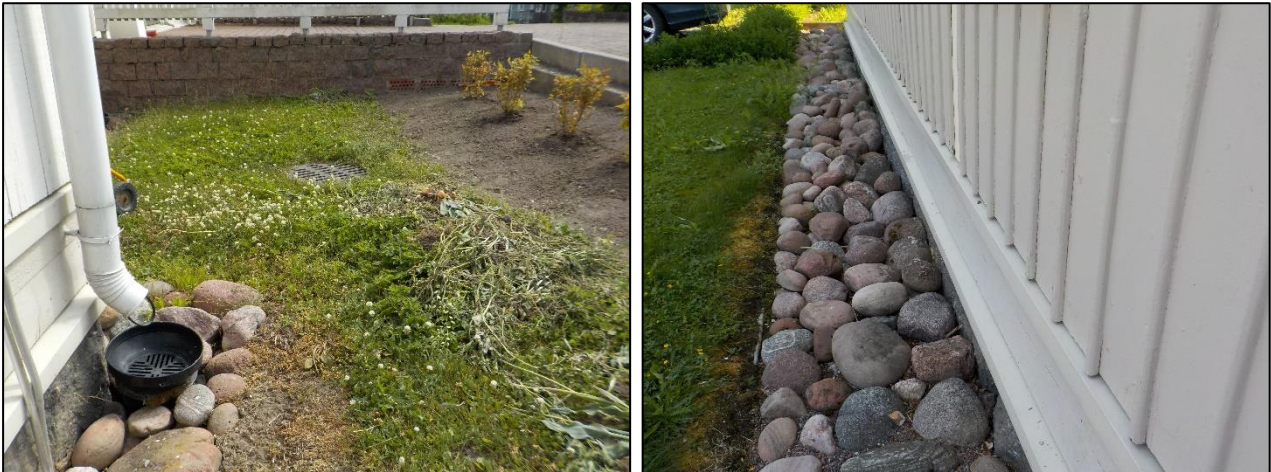
Perusmuurien vedeneristystä ei ollut havaittavissa. Maanpinta rakennuksen ympärillä on käytännössä vaaka-
tasossa. Etupihan puolella istutusten ja piharakenteiden takia maanpinta viettää osin kohden rakennusta. Sok-
kelikorkeus vaihtelee ja osin sokkelin vierustalle kasatut kivet ulottuvat lähelle hirsirungon ja ulkoverhouksen
alaosaa.

Syöksyvesitorvien alla on rännikaivot. Sadevesikourujen ja syöksyvesitorvien yleiskunto on kohtuullinen.

Kuva 2.1. Yleiskuvia kuivatusrakenteiden toteutuksesta.

Rakennuksen ulkopuolisissa kuivatusrakenteissa on puutteita suhteessa nykyiseen rakennustapaan. Tämän voidaan katsoa muodostavan kosteusteknisen riskin.

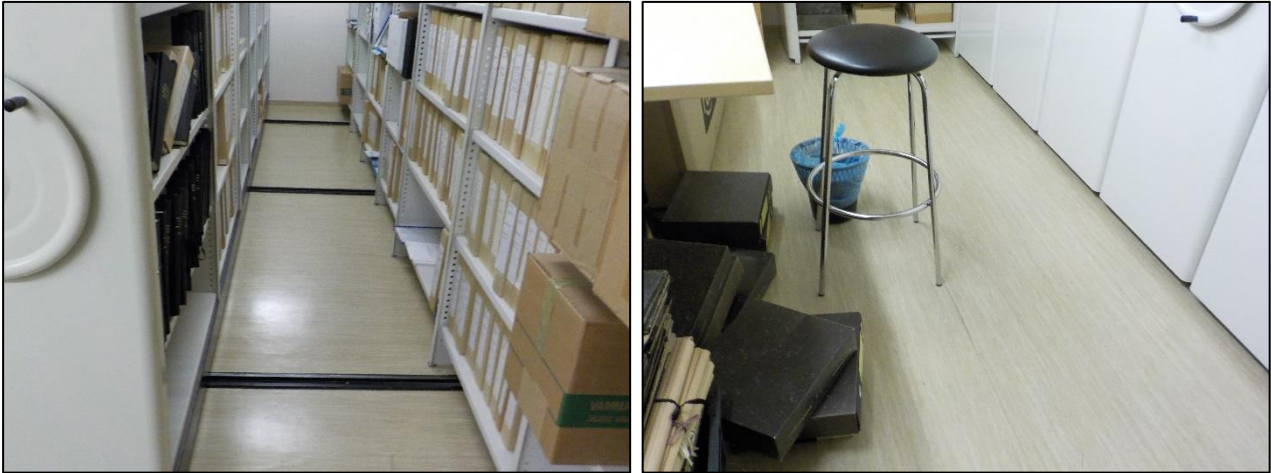
Arkistotilan lattian pintakosteusmittauksessa havaittiin viitettä alapohjan betonilaatan koholla olevasta kosteuspitoisuudesta, mutta pintakosteusmittaukset eivät viittaa selkeästi märkään rakenteeseen. Lattiapinnan materiaalina on muovimatto.

Suoritettujen hetkellisten kosteusmittausten perusteella betonilaatan yläpinta oli riittävän kuiva, eikä merkittävää vaurioitumisriskiä esiintynyt. Syvemmillä betonilaatassa kosteuspitoisuus kuitenkin nousee korkeaksi. Pitkän aikavälin aikana pidetään mahdollisena, että kosteusolosuhde myös betonilaatan yläpinnassa nousee yli kriittisen kosteuspitoisuuden (80-85 % RH). Muovimattoa ei siten pidetä suositeltuna lattiapäällysteenä kyseisessä tilassa.

Kuva 2.2. Yleiskuvia arkistotilasta.

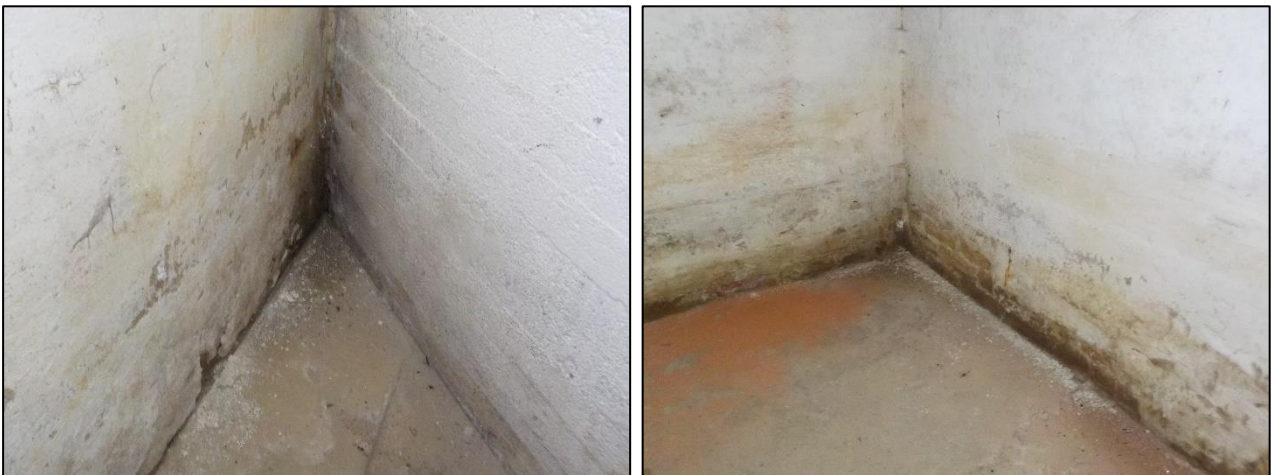
Käytöstä poistetun kellarin alapohjan betonilaatassa havaittiin yleisesti koholla olevia pintakosteusarvoja. Alapohjan betonilaatta voidaan katsoa märäksi.

Alapohjan rakennetyypä ei tarkastettu, mutta rakenteesta oletusarvoisesti puuttuu lämmöneristys sekä vedeneristys, kuten uudemman kellarin puolen suunnitelmista.

Kuva 2.3. Yleiskuvia käytöstä poistetun kellarin tiloista.

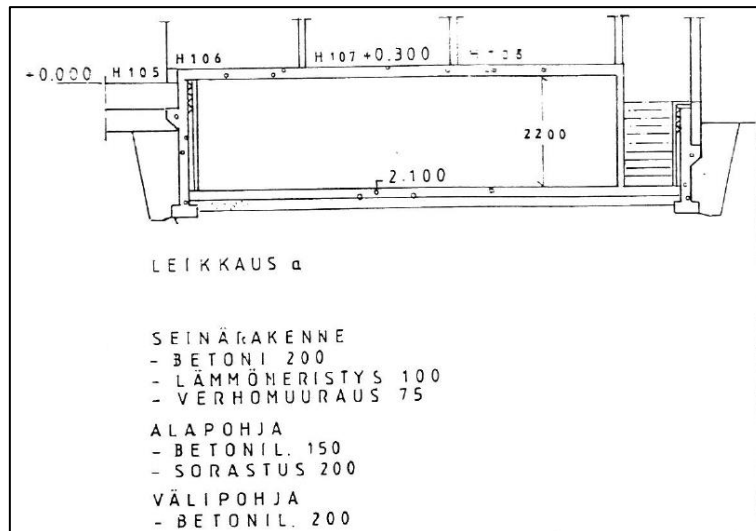
Kellarin ja maanvastainen ulkoseinien rakenteet käyvät ilmi käytössä olleesta leikkauskuvasta. Maanvastaisissa ulkoseinissä kantavan rakenteen sisäpuolella on lämmöneristys ja verhomuuraus. Rakennetyypiä ei varmistettu rakenneavauksella eikä rakenteen kuntoa selvitetty. Suunnitelman mukainen sisäpuolelta lämmöneristetty maanvastainen seinärakenne on riskirakenne.

Kuva 2.5. Käytössä ollut rakenneleikkaus kellarin rakenteista.

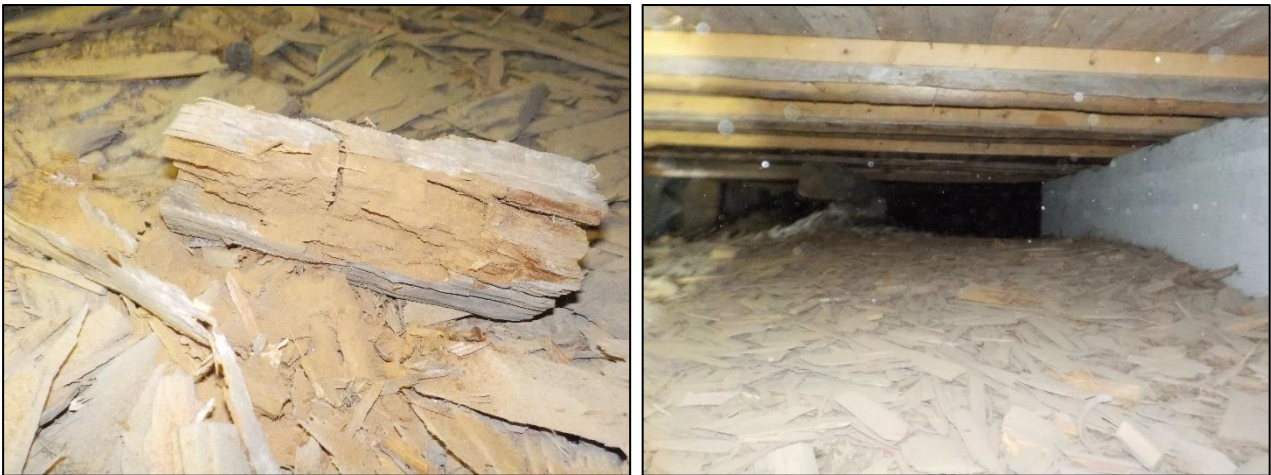
Ryömintätalasta pohjalla on huomattavan paljon puupohjaista materiaalia, kuten puulastuja ja puun paloja. Materiaali peittää ryömintätalasta pohjan käytännössä kauttaaltaan ja sitä on varsin paksusti. Puupohjainen materiaali on voimakkaasti lahovaurioitunutta pistokoetarkastusten perusteella.

Ryömintätalasta pohjalla olevan voimakkaasti lahovaurioituneen jätteen myötä ryömintätalasta ilman epäpuhtauspuuolosuhteet ovat lähtökohtaisesti merkittävästi normaalia korkeammat. Ryömintätalasta seuraava sisäilmahaitan riski on ilmeinen. Ryömintätalasta siivoustarve on selkeä.

Kuva 2.7. Ryömintätalasta pohjalla on kauttaaltaan paksu kerros puulastuja ja muita puun kappaleita. Puut ovat voimakkaasti lahovaurioituneita.

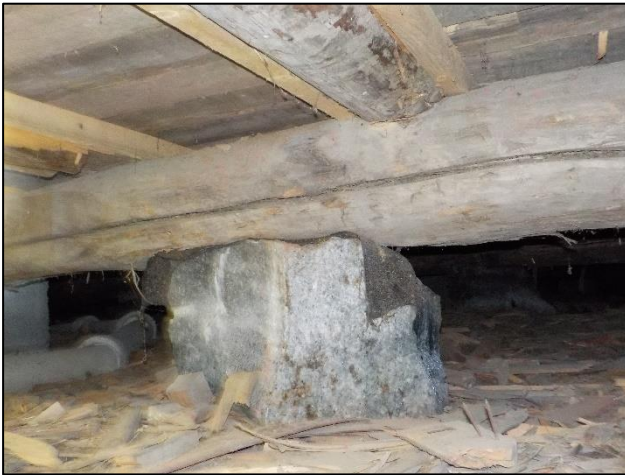
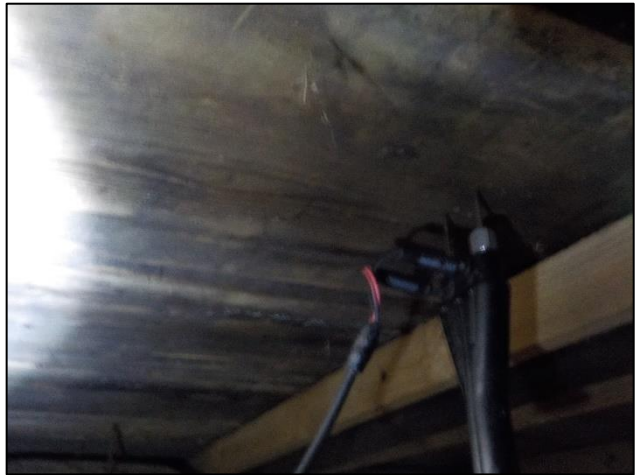
Alapohjan alapinnan puuosissa esiintyy osittain tummumista, jonka katsotaan olevan seurausta ryömintätilan ilman korkeasta suhteellisesta kosteudesta. Perustusten ja puurungon välillä on aika hyvin kosteuskatkoja, mutta muun muassa vanhan suljetun kellarin kautta havaittiin, etteivät kosteuskatkot ole kuitenkaan jatkuvia ja joka ainoaa rajapintaa koskevia. Kosteuskatkon puuttuessa havaittiin rungon lahovaurioitumista.

Kuva 2.8. Yleiskuvia ryömintätilasta: oikealla esimerkki alapohjan alapinnan tummumisesta.

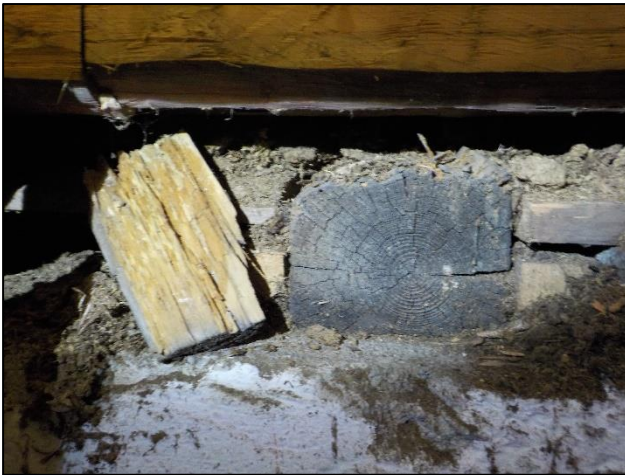
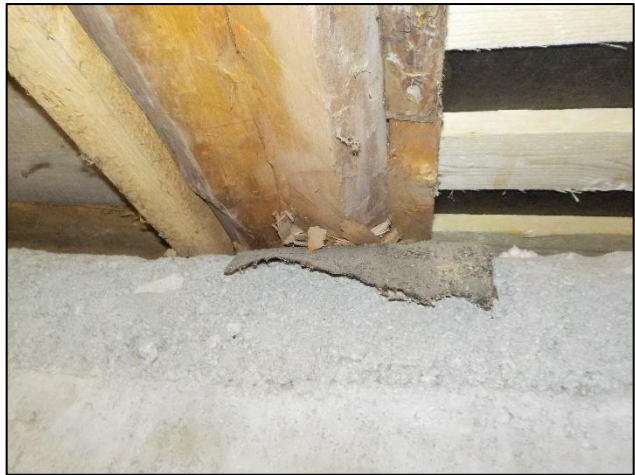
Kuva 2.9. Yleiskuvia kosteuskatkoista puurungon ja betonirakenteiden välillä. Vasemmalla olevasta kuvasta kosteuskatko puuttuu kokonaan ja palkin pää on lahovaurioitunut.

Kiviperustusten ja alapohjan rungon välillä on yleisesti hyvin kosteuskatkot, mutta kaikista kohdin näitä ei havaittu. Alapohjan rungossa esiintyy siten vähintään paikallista ja yksittäisten palkkien päiden lahovaurioitumista ja tähän liittyvää korjaustarvetta.

- Lattiarakenteet ja lämmöneristeet puretaan. Runkorakenteeseen kohdistetaan tarvittavat korjaukset: osittainen uusinta, vahvistukset sekä lieviä vaurioiden/jälkien kohdalla mekaaninen puhdistaminen. Biosidien käyttöä ei suositella.

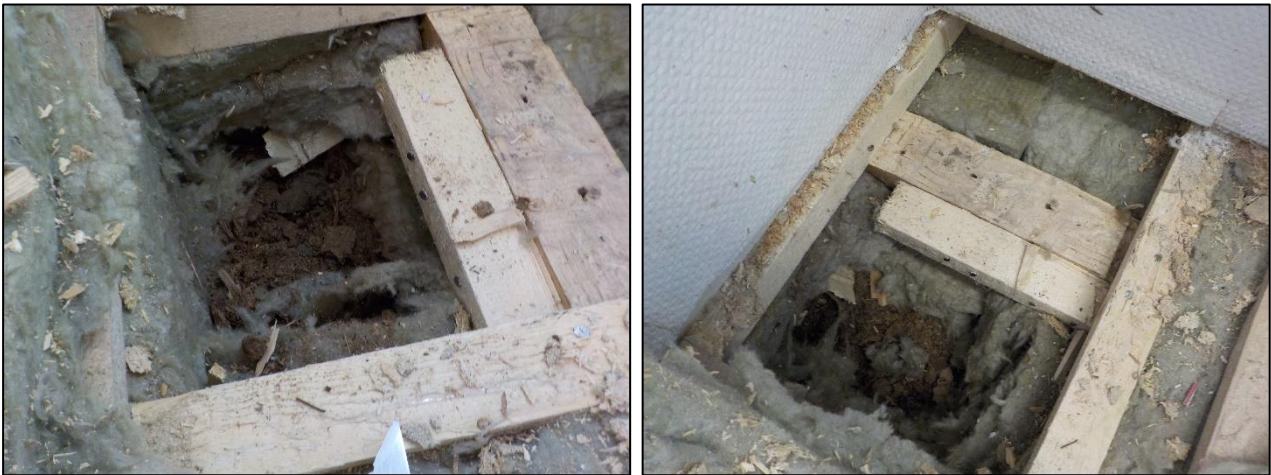
Kuva 2.10. Yleiskuvia rakenneavauksesta AV7.

Rakenneavausta ei ulotettu alapohjan alapinnan pintakerrosten läpi ryömintätilaan asti. Rakenteessa ei ole höyrynsulkua. Rakenneavauksessa turvetta ja mineraalivillaa on sekaisin. Alapohjan sekundäärirunko on suoritettu loveamalla kantavan rungon yläpintaa. Rungon loveamiseen liittyvää kantavuuden menetystä on käsitelty tarkemmin välipohjien käsittelyn yhteydessä.

Rakenneavauksesta otettiin mikrobinäytteet N7 ja N8. Näyte N7 otettiin mineraalivillaeristeestä rakenneavauksen pohjalta ja näyte N8 turpeesta rakenneavauksen pohjalta. **Näytteessä N8 (turve) todettiin toimenpiderajan ylittävää mikrobikasvua.**

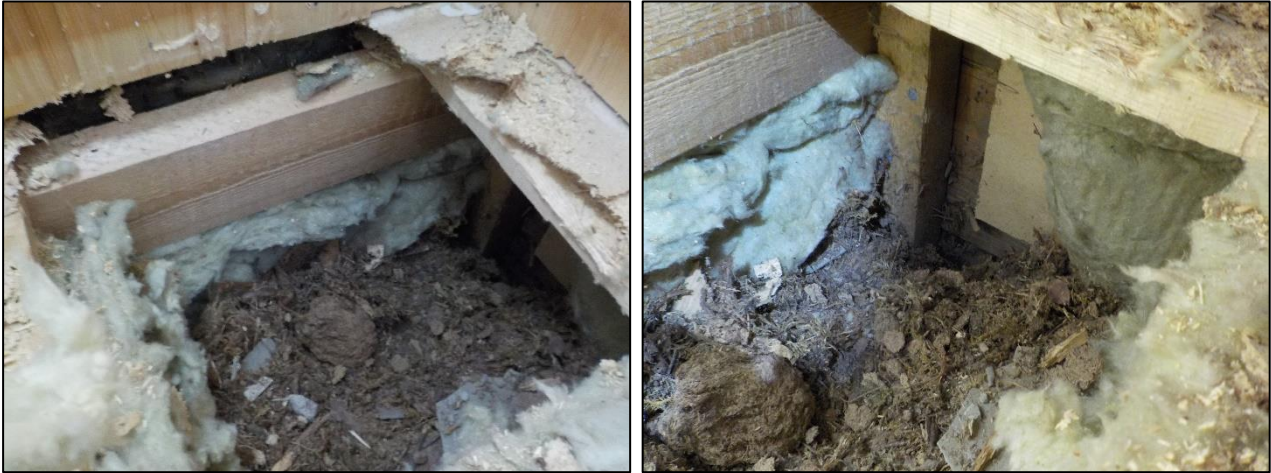
Kuva 2.11. Yleiskuvia rakenneavauksesta AV8.

Rakenneavausta ei ulotettu alapohjan alapinnan materiaalikerrosten läpi ryömintätilaan asti. Mineraalivillan seassa oli arviolta hiiren papanoita ja merkkejä hiirten liikkumisesta rakenteessa.

Rakenneavauksesta otettiin mikrobinäyte N13. Näyte otettiin turpeesta rakenneavauksen pohjalta. **Näytteessä todettiin toimenpiderajan ylittävää mikrobikasvua.**

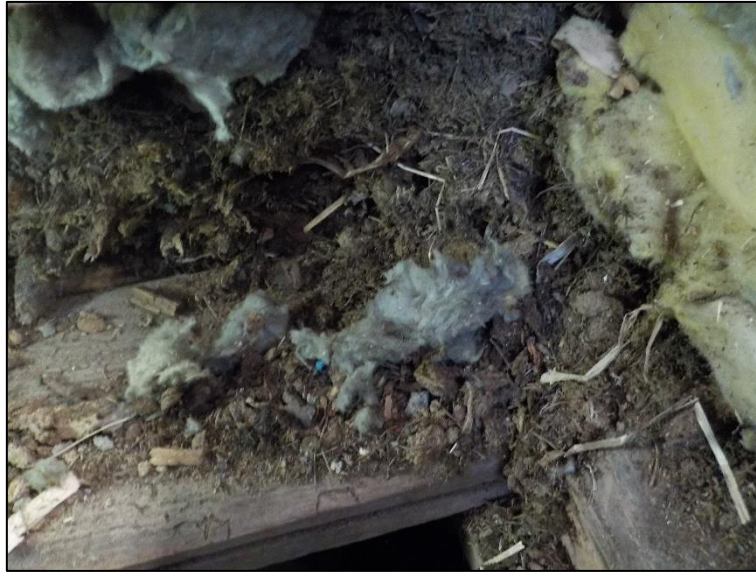
Kuva 2.12. Yleiskuva rakenneavauksesta AV25.

- muovimatto
- lastulevy
- mineraalivilla ja runko
- turve ja runko
- lauta.

Rakenneavauksesta otettiin mikrobinäyte N24. Näyte otettiin koskemattomasta kohdasta turvetta. **Näytteessä todettiin toimenpiderajan ylittävää mikrobikasvua.**

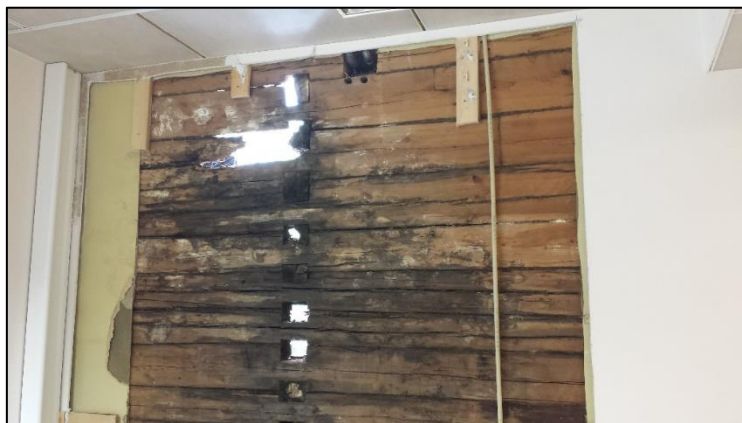
Kuva 2.14. Valokuva hirsirungon vaurioista. Kuvatiedoston päivämäärä 19.7.2013 (lähde: Punkalaitumen kunta).

Hirsirungosta on jouduttu korjaamaan varsin merkittäviä lahovaurioita rakennuksen elinkaaren aikana ainakin vuonna 2013 (ks. lähtötiedot). Korjausta käsittelevissä valokuvissa näkyy kuitenkin selkeästi kuinka kosteus- ja mikrobivaurioitunutta hirsirunkoa jää korjausalueella korjatun seinärakenteen sisälle. Kaikkea haittaa aiheuttavaa materiaalia ei ole purettu ja liian suppeasti korjattu vaurio aiheuttaa edelleen sisäilmarikkin. Korjauksessa on käytetty tavallisen sahatavaran lisäksi kestopuuta. Ohjeiden mukaisesti kestopuuta ei tule käyttää rakennuksen sisätiloissa.

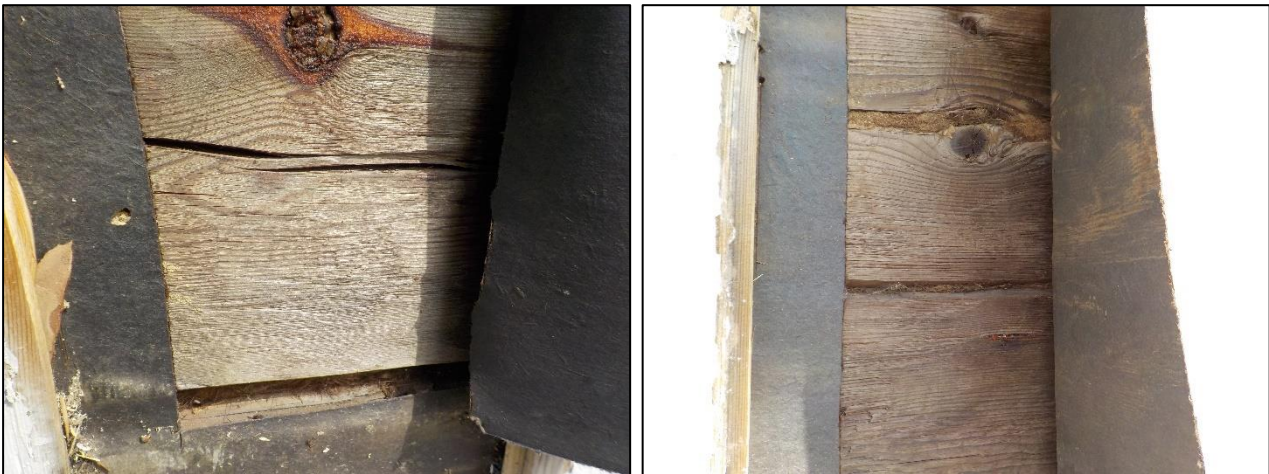
Kuva 2.17. Yleiskuvia hirren ulkopinnasta.

Suoritettujen kosteusmittausten yhteydessä aistinvaraisesti arvioiden hirren pintaosa on pehmentynyt rakenneavausten AV13-AV15 kohdalla. Kyseiset julkisivut suuntautuvat kaakkoon sekä lounaaseen ja auringon UV-säteilyn arvioidaan vaikuttaneen puun pintaosaan. Pehmentymisen voisi arvioida vaatineen kauemman kuin 3-4 vuoden UV-rasituksen.

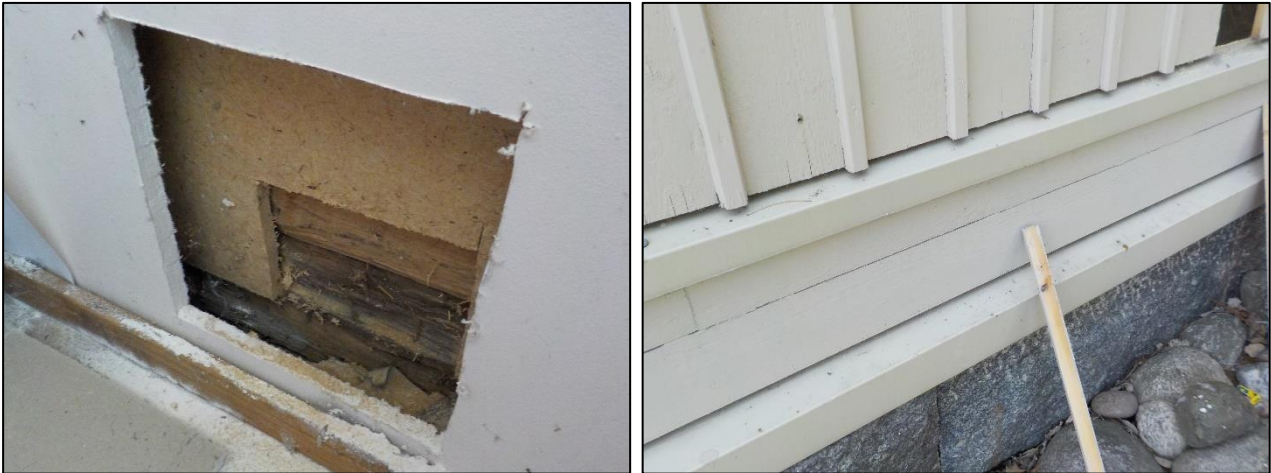
Hirren sisäpinnan kosteuspitoisuudeksi mitattiin 19,0 p-%. **Kosteuspitoisuus on koholla ja ylittää kosteusvaurioitumisen raja-arvon 18-20 p-% tason.**

Alimpia hirsikertoja on ilmeisesti korjattu jossain vaiheessa rakennuksen historiaa, mutta tämän laajuudesta tai toteutuksesta ei ollut saatavilla tarkempaa tietoa. Rakenneavauksen AV26 kohdalla hirsirunko arvioidaan alkuperäiskuntoiseksi.

Kuva 2.18. Vasemmalla yleiskuva rakenneavauksesta AV26 ja oikealla yleiskuva ulkoverhouksen alaosan toteutuksesta, joka viittaa alimpien hirsikertojen aiempaan korjaushistoriaan.

Alimpia hirsikertoja on mitä ilmeisimmin korjattu jossain vaiheessa rakennuksen elinkaarta. Kuntotutkimuksen perusteella alkuperäistä hirttä on kuitenkin jäljellä ja tämän kosteuspitoisuus ylittää ainakin paikallisesti puun kosteusvaurioitumisen raja-arvon. Alimpien hirsikertojen korjaustarpeeseen tulee siten varautua.

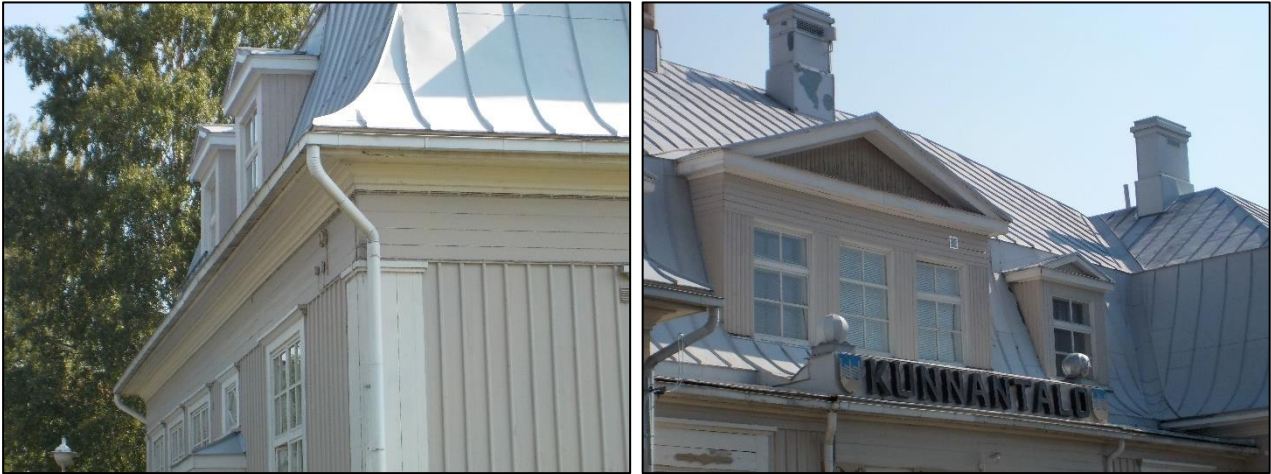
Ulkooverhous on tuulettumaton ja tämä nostaa mittausten perusteella hirren ulkopinnan kosteuspitoisuuden tavanomaista tasapainokosteutta korkeammaksi. Pidemmälle aikavälillä kosteuspitoisuus todennäköisesti ainakin ajoittain ja paikallisesti ylittää kosteusvaurioitumisen raja-arvon 18-20 p-%. Hirsien välistä otetussa yhdessä pellavarivenäytteessä todettiin toimenpiderajan ylittävää mikrobikasvua, muissa mikrobikasvua ei todettu. Paikallista lieväksi arvioitua kosteus- ja mikrobivaurioitumista voi esiintyä lahovaurioituneiden alueiden ulkopuolella.

Kuva 2.20. Yleiskuvia ulkoseinärakenteen toteutuksesta.

Hirsirungon ulkopuolen tervapaperissa PAH-yhdisteiden kokonaispitoisuus oli korkea (27 000 mg/kg) ja mitä ilmeisimmin yhdisteitä on tästä imeytynyt edelleen myös hirsirunkoon ja pellavariveeseen. Näissä pitoisuudet jäivät sen verran alhaisiksi, että materiaaleja itsessään ei todennäköisesti ole käsitelty kyllästeillä, mutta tämän mahdollisuutta ei voida varmuudella sulkea pois. On epäselvää, miten pitkään hirsirunko on ollut esillä rakennuksen elinkaaren alkuvaiheessa. PAH-yhdisteiden esiintyminen oli selkeästi aistinvaraisesti havaittavissa (naftaleenin) hajuna rakenneavauksista.

- Ulkooverhous muutetaan tuulettuvaksi ja tervapaperi poistetaan rakenteesta.
- Sisäoverhouslevyt puretaan kauttaaltaan.
- Hirsirungon kunto tarkastetaan kauttaaltaan. Lahovaurioituneet hirret uusitaan. Kosteus- ja mikrobivaurioituneet osuudet hirsirungosta puhdistetaan mekaanisesti, mikäli koko hirren vaihtoon ei ole perustetta.
- Vanhojen lahovauriokorjausten osalta suositellaan arvioimaan runkorakenteen muutosta takaisin hirsiseinäksi.
- Rakenne säilytetään hengittävänä, mutta ilmatiiviyteen kiinnitetään erityistä huomiota.
 - Ilmatiivyydestä huolehditaan tuulensuojakerroksen sekä varsinaisen ilmansulkukerroksen osalta.

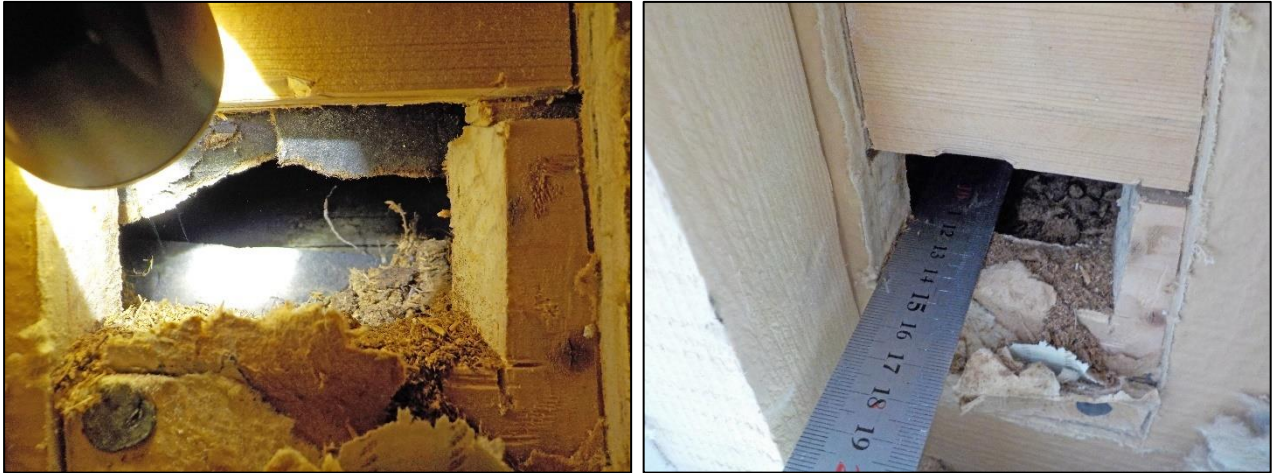
Kuva 2.21. Yleiskuvia rakenneavaukseen AV1 liittyen.

Rakenneavausta ei ulotettu vesikaton rakenteisiin asti. Ulkoseinän ulkopinnan laudan sisäpinta oli tummunut. Syynä tähän on arviolta kosteus. Raakaponttilaudan ulkopinnan kosteuspitoisuudeksi mitattiin 9,1 p-%. Kosteuspitoisuus arvioidaan tavanomaiseksi tasapainokosteudeksi. Eristekerros rakenneavauksen kohdalla oli huomattavan ohut.

Rakenneavauksesta otettiin mikrobinäyte N1. Näyte otettiin eristekerroksen turpeesta ja tämän seassa olleesta pienestä puupalasta. **Näytteessä todettiin toimenpiderajan ylittävää mikrobikasvua.**

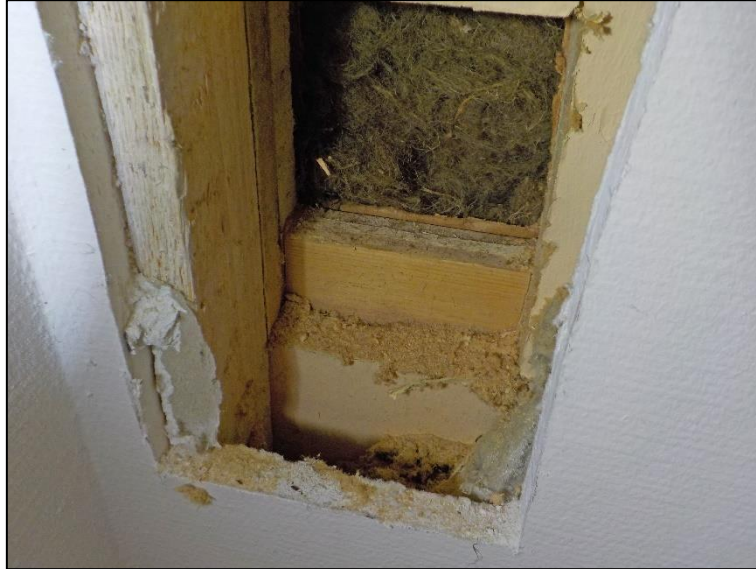
Kuva 2.22. Yleiskuva rakenneavauksesta AV17.

Rakenneavausta ei ulotettu vesikattorakenteisiin asti. Ulkopinnan laudan sisäpinnan kosteuspitoisuudeksi mitattiin 14,9 p-%. Kosteuspitoisuuden voidaan katsoa olevan hieman tavanomaista tasapainokosteutta korkeampi.

Rakenneavauksesta otettiin mikrobinäyte N16. Näyte otettiin pellavasta. **Näytteessä todettiin toimenpiderajan ylittävää mikrobikasvua.**

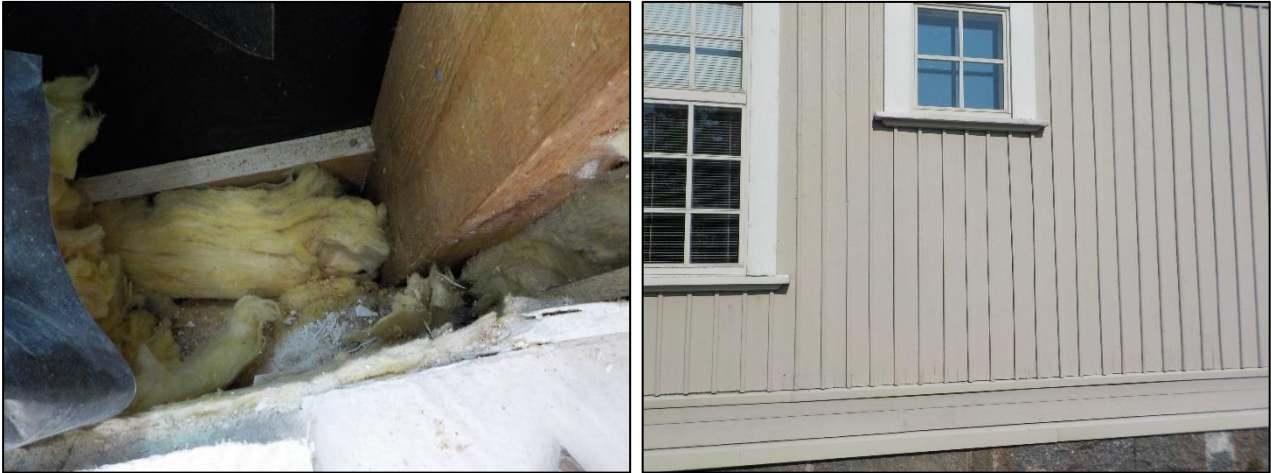
Kellarin betonimuuri estää tavoittamasta ulkoseinän alaosan, joten ulkoseinän liitosta sokkeliin ei voitu tarkastella. Ulkoverhouksen sisäpinnan kosteuspitoisuudeksi mitattiin 10,7 p-%, joka voidaan arvioida tavanomaiseksi tasapainokosteudeksi.

Rakenneavauksesta otettiin mikrobinäyte N21. Näyte otettiin mineraalivillasta niin alhaalta, kuin se käden ulottumalla oli mahdollista. Näytteessä ei havaittu toimenpiderajan ylittävää mikrobikasvua.

Kuva 2.23. Vasemmalla on yleiskuva rakenneavauksesta ja oikealla yleiskuva julkisivusta. Rakenneavaus sijoittuu kuvassa näkyvän pienen ikkunan alapuolelle.

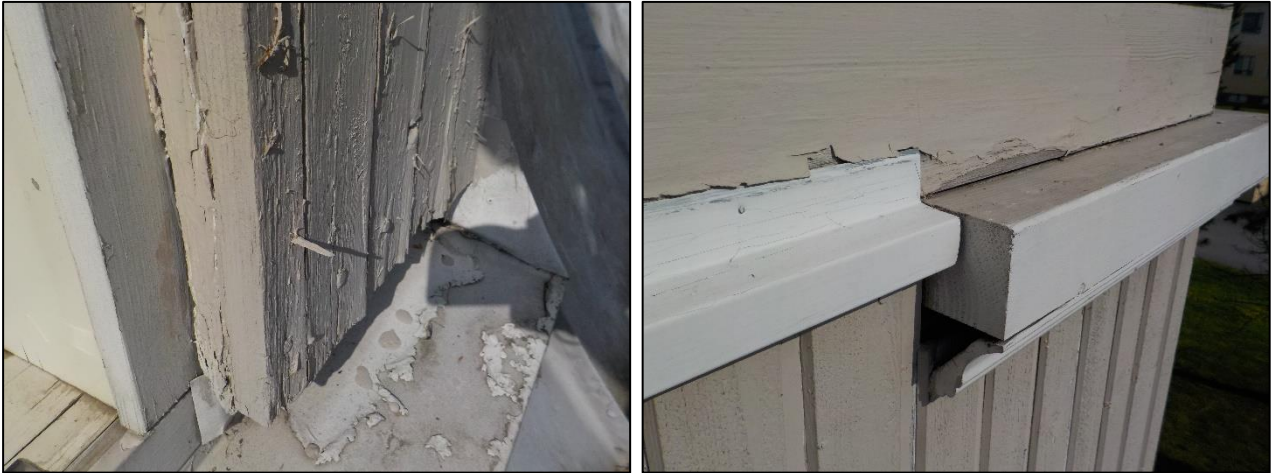
Kuva 2.26. Lähikuvia julkisivusta sekä yhdestä yksityiskohdasta julkisivussa, jonka kosteusteknistä toimivuutta ei ole varmistettu.

Ulkoverhouksen kunto on paikoin heikohko ja kaikkia vesikaton ja ulkoseinien liitoksia ei voida pitää kosteusteknisesti toimivina. Ulkoseinien ja toisaalta yläpohjan tuulettuminen ei toteudu riittäväällä varmuudella.

- Julkisivun ja vesikaton liitosten kosteustekninen toimivuus ja ulkoverhouksen sekä yläpohjan tuuletuminen varmistetaan/toteutetaan.
- Rungon sisäpuoliset materiaalikerrokset ja lämmöneristeet puretaan.
- Rakenteen hyvä ilmatiiveys varmistetaan sekä tuulensuojan että varsinaisen ilmansulkukerroksen osalta.
- Runkorakennetta korjataan tai uusitaan tarpeen mukaan. Vähäiset kosteusjäljet ja vastaavat voidaan poistaa mekaanisesti (esim. hionta tai höyläys). Biosidien käyttöä ei suositella.
- Rakenne suositellaan säilyttämään hengittävänä. Perinnemateriaaleja voidaan käyttää lämmöneristyksessä ja rakenteen toteutuksessa.
- Esimerkki korjatusta rakenteesta: julkisivu- tai vesikattorakenteet, tuuletusväli tai tuuletettu alustila, tuulensuojakerros, lämmöneristys ja runko, ilmansulkukerros, sisäpinnan pintamateriaalit.

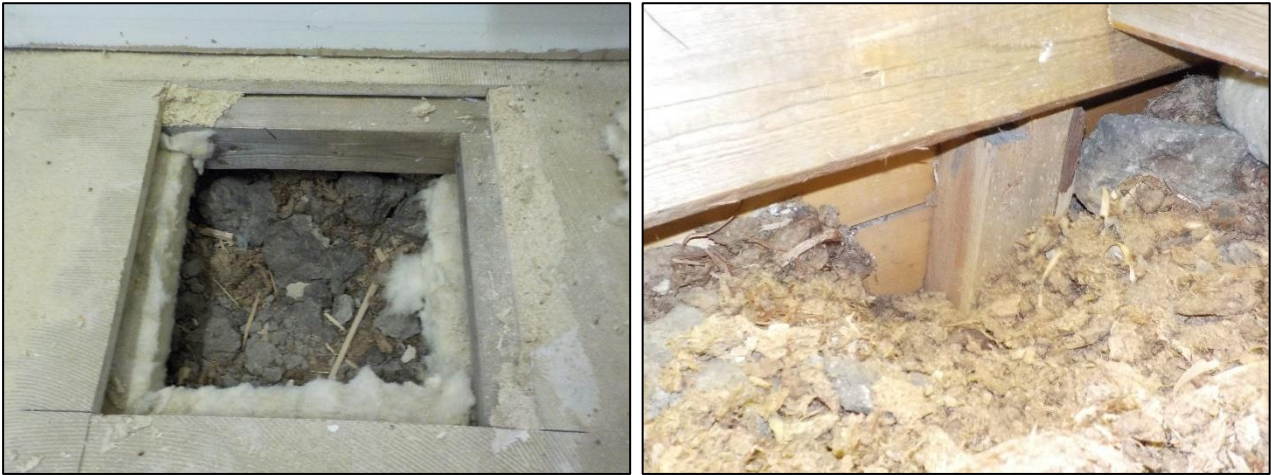
Kuva 2.28. Yleiskuvia rakenneavauksesta AV2.

Rakenneavauksesta ei aistinvaraisesti havaittu viitteitä vaurioitumisesta. Rakenneavauksesta otettiin mikrobi-näyte N2. Näyte otettiin turpeesta eristekerroksen pintaosista. Näytteessä ei havaittu toimenpiderajan ylittävää mikrobikasvua.

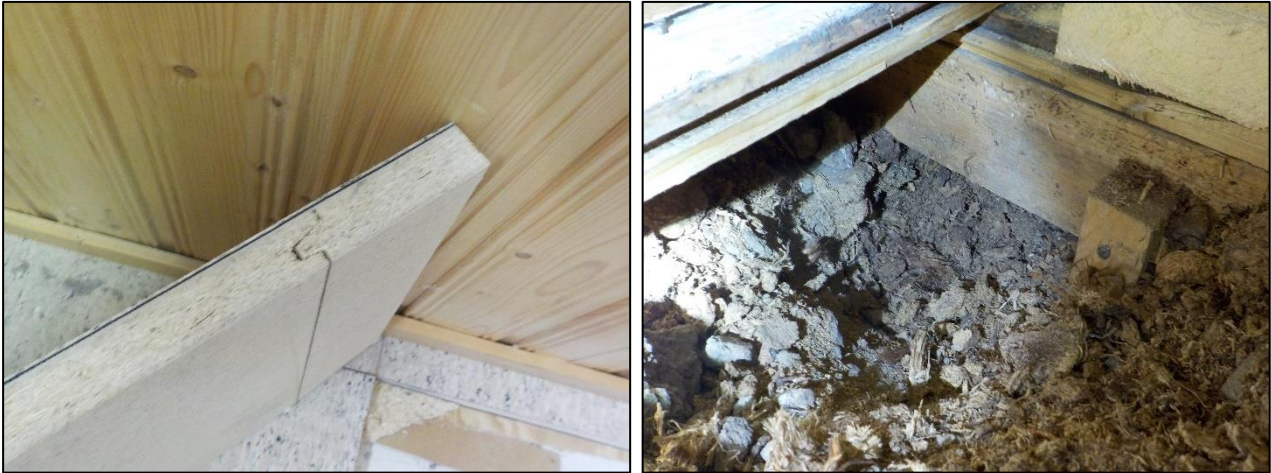
Kuva 2.29. Yleiskuvia rakenneavauksesta AV3.

Rakenneavausta ei ulotettu välipohjan alapintaan asti. Rakenneavauksesta otettiin mikrobi-näyte N3. Näyte otettiin turpeesta eristekerroksen pintaosista. Näytteessä ei havaittu toimenpiderajan ylittävää mikrobikasvua. Vanhan laualattian alapinnan kosteuspitoisuudeksi mitattiin 7,5 p-%. Kosteuspitoisuus arvioidaan tavanomaiseksi tasapainokosteudeksi.

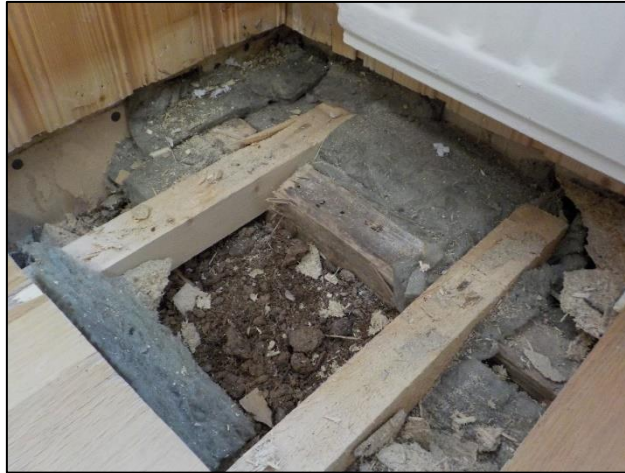
Kuva 2.30. Yleiskuva rakenneavauksesta AV4.

Rakenneavausta ei ulotettu välipohjan alapintaan asti. Rakenneavauksesta otettiin mikrobinäyte N4. Näyte otettiin laudan palasta lämmöneristekerroksen seasta. Laudassa oli havaittavissa lievää kosteuteen liittyvää tummumista. Näytteen viljelyssä ei havaittu mikrobikasvua, mutta sienirakenteita havaittiin näytepalan suora-mikroskopoinnissa. Näytetulos viittaa vanhaan vaurioon. **Rakenteessa on toimenpiderajan ylittävä korjaamaton vanha kosteusvaurio.**

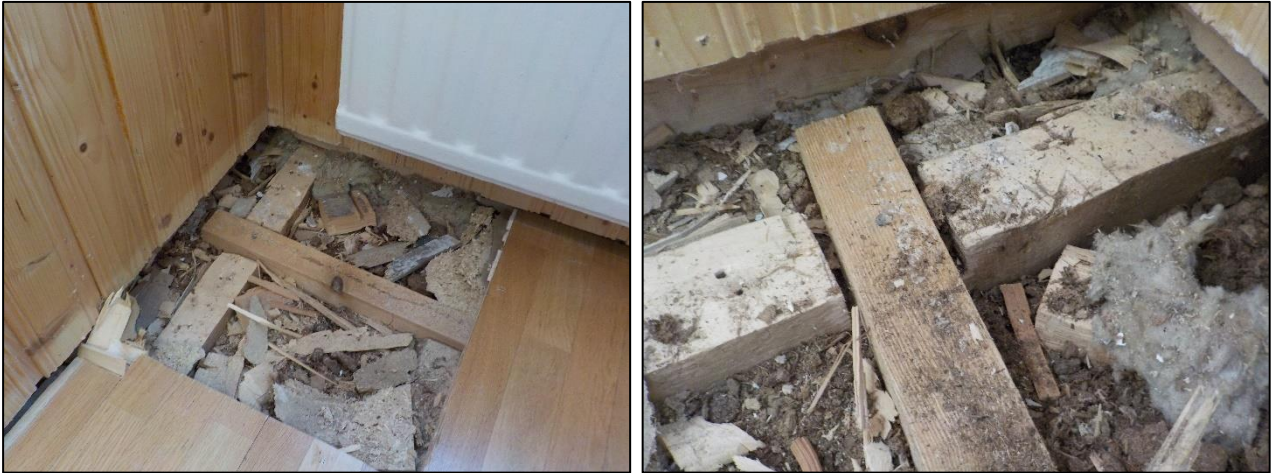
Kuva 2.31. Yleiskuvia rakenneavauksesta AV6.

Rakenneavauksen AV6 kohdalla palkkina oli 65 x 85 sahatavaraa. Tämän korkeudesta oli lovettu pois noin 40 mm. Palkkiin jäänyt tehollinen korkeus oli loven kohdalla noin 53 % alkuperäistä, mutta taivutusjäykkyys on pudonnut 15 % alkuperäisestä. Loveuksen ollessa näin syvä, on pienempiä lovia todennäköisesti runsaasti olettaen, ettei epäsuoruus ole ollut yhtä palkkia koskeva. Pieneltäkin tuntuva lovi voi viedä useita kymmeniä prosentteja palkin taivutusjäykkyystä ja siten selittää lattian joustamista (palkin taipumista) kuorman alla.

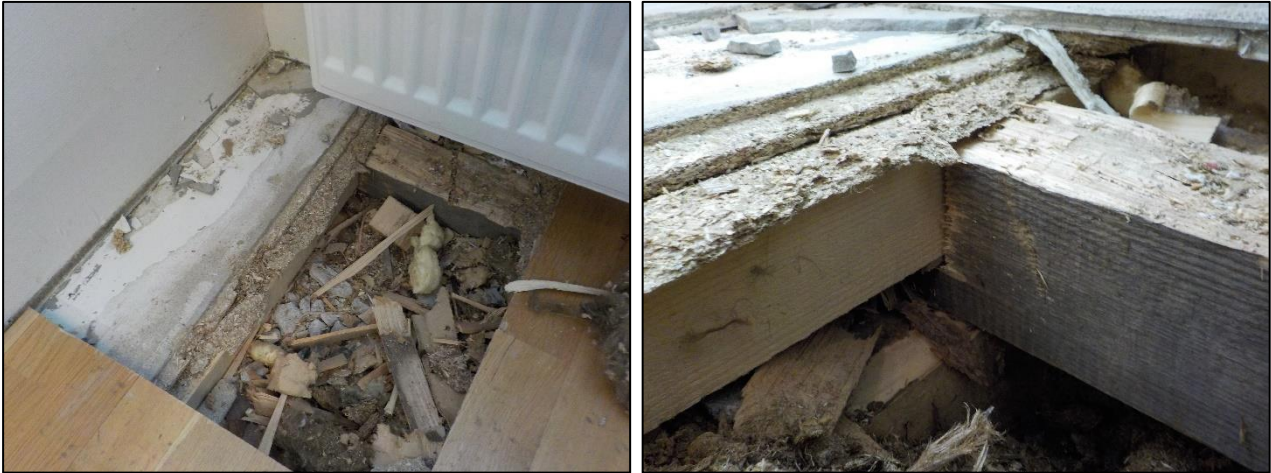
Kuva 2.32. Yleiskuvia rakenneavauksesta AV16.

Lattian uusi runkopuu on upotettu välipohjan vanhaan runkoon ja rakenneavauksen kohdalla on käytännössä menetetty lähes kokonaan vanhan sekundääripalkin taivutusjäykkyys.

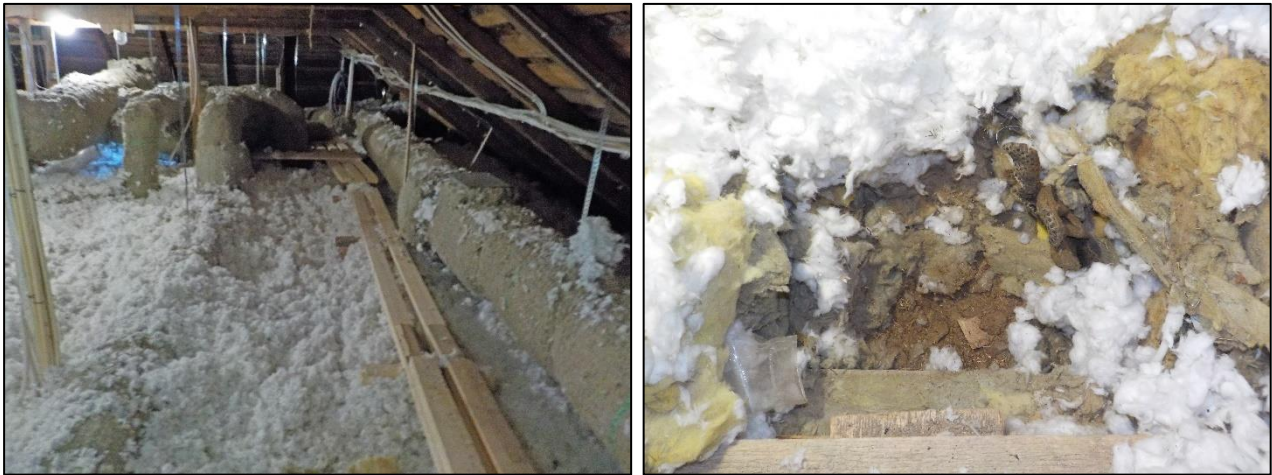
Rakenneavauksen kohdalla yläpohjan lämmöneristeenä oli n. 150 mm puhallusvillaa, n. 100 mm kivivillaa sekä n. 200 mm turvetta. Turpeesta otettiin mikrobinäyte N20. Näytteessä ei havaittu toimenpiderajan ylittävää mikrobikasvua.

Kuva 2.34. Vasemmalla on yleiskuva yläpohjasta. Nykyisin pinnassa olevan puhallusvillan alta löytyy varsin kirjava valikoima erilaisia lämmöneristeitä: kivivillaa, lasivillaa sekä turvetta ja sammalta.

- Rakenteen riittävä ilmatiiveys sekä energiatehokkuus varmistetaan.
- Suositellaan tervepaperin poistoa sekä lämmöneristekerroksen uusimista ja eristemateriaalin yhtenäistämistä. Perinnemateriaalien käyttö lämmöneristeenä on mahdollista.
- Korjaukset kohdistetaan yläpohjaan myös niiltä osin kuin kyse on 1. ja 2. kerroksen välisen välipohjan tasosta (ks. rakennuksen leikkauskuva ohessa).
- Esimerkki korjatusta rakenteesta: sisäkattorakenteet, alaslasku tarvittaessa, ilmansulkukerros, lämmöneristys, tuuletettu yläpohjatila, vesikattorakenteet.

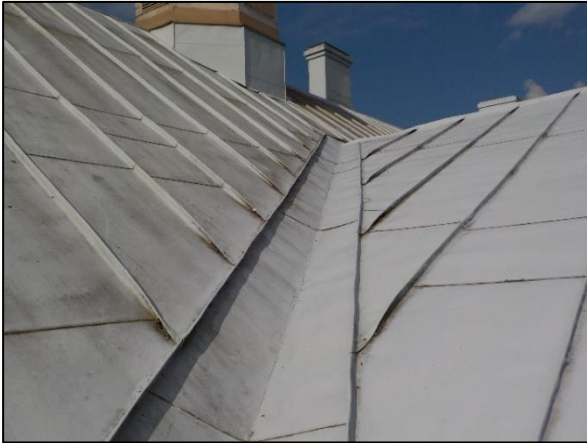
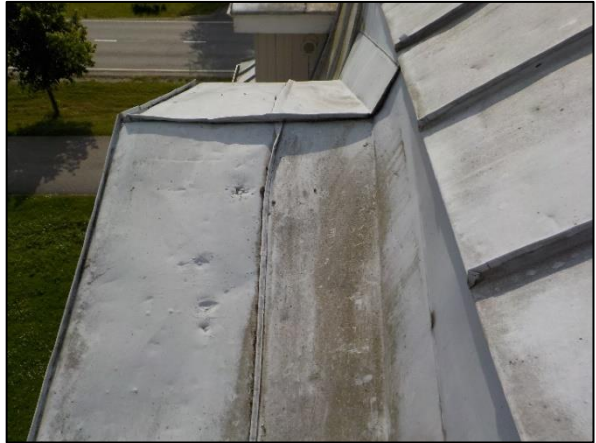
Kuva 2.37. Yleiskuvia vesikatosta.

Peltikatteen maalipinnan kunto on paikoin heikentynyt. Lisäksi itse pellissä on varsin vähäisiä pistemäisiä ruostevaurioita ja kolhuja. Itse pellin yleiskuntoa voidaan pitää vielä melko hyvänä.
