# Punkalaidun vuotovesiselvitys 2014

# Mittaamista ja mallintamista yhdistämällä vuotovesiin viemäriverkossa.

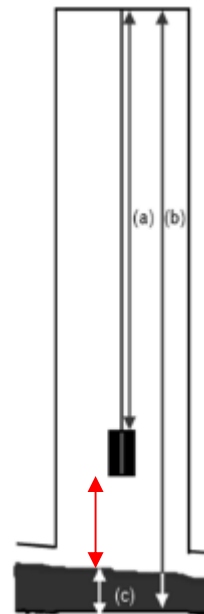
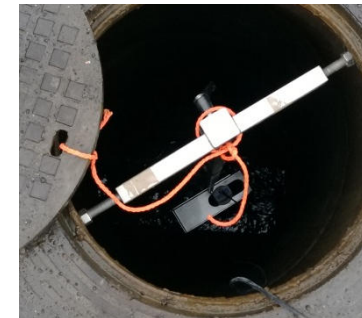
FCG menetelmässä hyödynnetään pinnankorkeusmittausta Ultra-äänellä yhdistettynä mallinnukseen, jolloin kaivon pohjalle ei tarvitse asentaa mittalaitetta ja pinnankorkeusmittalaitteiden siirtäminen kaivosta toiseen on nopeaa. Elikä maastossa mitataan määritellyn aikavälein vesijuoksun pinnankorkeutta kaivossa (5-15 minuuttia mittaussykli). Tämä lukema muutetaan mallin avulla virtaamaksi siten, että jokainen mittakaivo mallinnetaan tarkasti. Tarvittaessa tehdään tarkemmittauksia kaivojen ja vesijuoksujen koroista. Kun tiedetään mittakaivon ja lähiverkoston korkotiedot sekä putkikoot ja materiaalit, voidaan mallilla laskea minkälaista virtausta mittalaitteen havaitsema pinnankorkeus vastaa.

Kuten muissakin menetelmissä, myös tässä heikkoutensa. Mittaukset menevät sitä epätarkemmiksi, mitä pienempi on viemäriin virtaama. Mittalaitteen asennuksessa on oltava hyvin tarkka ja se tulisi tehdä aina samalla tavalla. Kokemus on osoittanut, että menetelmä antaa helposti hieman todellista suurempia vuotovesiarvoja.

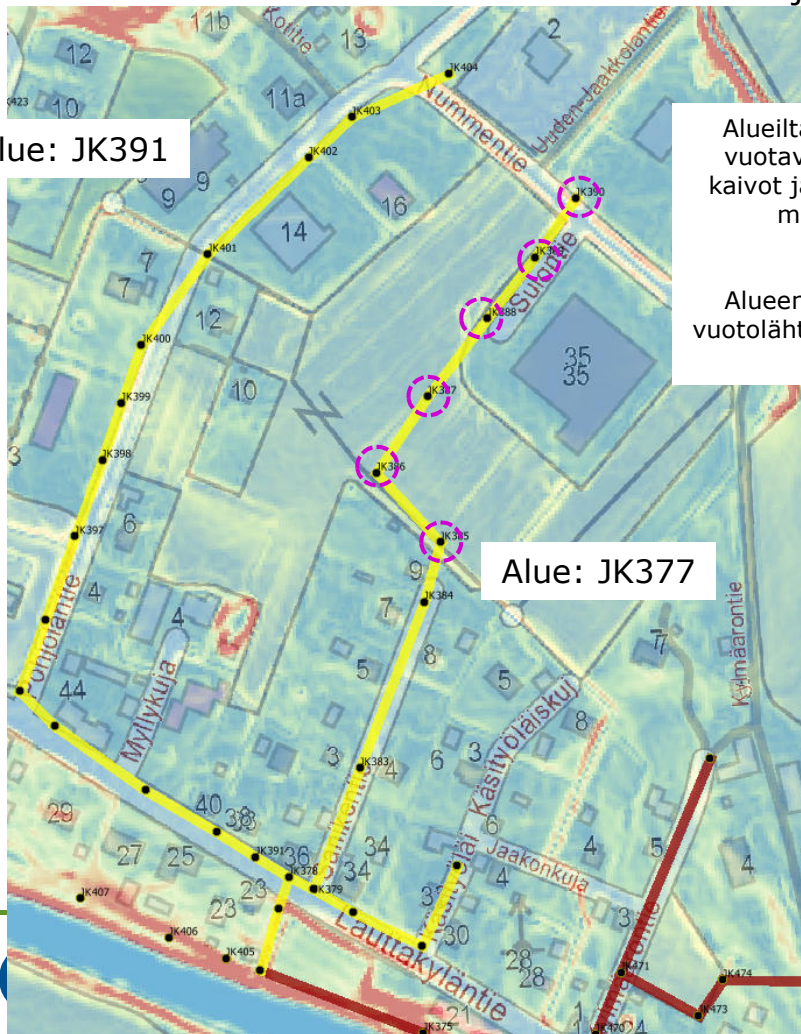
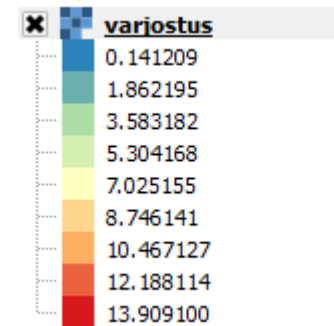
# Alueet JK377 ja JK391

Suhteelliset pinnankorkeudet, jossa Punkalaitumenjoki on 0-korossa.

Alueilta mitattiin sateiden aikaan suurehkoja vuotavuuksia. Olisi hyvä tarkastaa merkatut kaivot ja tarkistaa kaivojen kansien tiiveys. On mahdollista että vuotovedet tulevat pintavaluntana kansista.

Alueen putket ovat betonia, joten mahdollisia vuotolähteitä on myös heikot liitokset, murtuneet / rikkoutuneet putket.
