Vuositarkastusraportti 2024

Riissuontie 24, 31900 Punkalaidun, Päiväkoti

20.08.2024

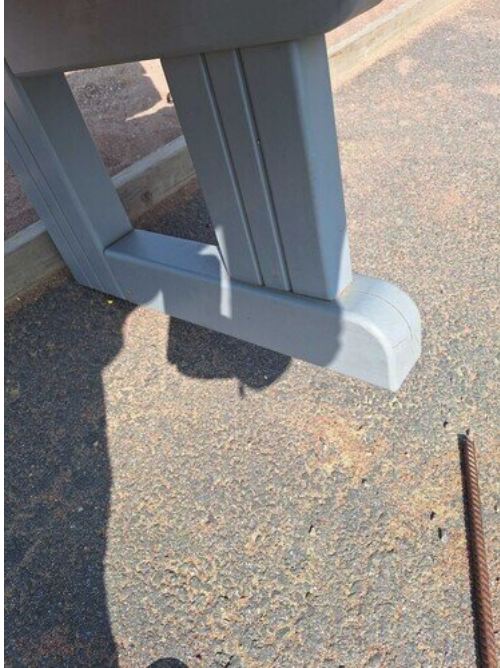
Kuva 4 Irtonainen, leikkipaikalla tai sen välittömässä läheisyydessä sijaitsevien kalusteiden tulisi olla kiinnitettyjä, jotta niitä ei siirreltäisi esimerkiksi leikkivälineiden turva-alueille tai paikkoihin, joka mahdollistaisi ei-toivotun kipeilyn

Vian kuntoluokka
C

Toimenpide-ehdotus	Kokonaisuuden kuntoluokka	Kustannusarvio (€, alv 0%)
Suositellaan kiinnittämistä	C

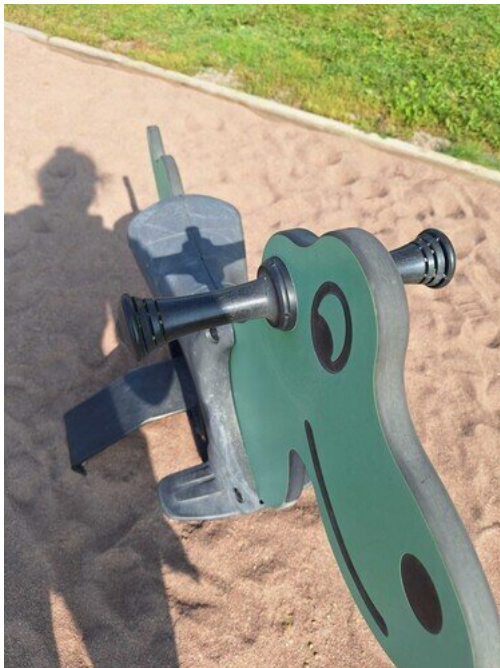
**Kuva 7** Käsikahvat löysät

Vian kuntoluokka

C

Toimenpide-ehdotus	Kokonaisuuden kuntoluokka	Kustannusarvio (€, alv 0%)
Suosittellaan huoltoa	C

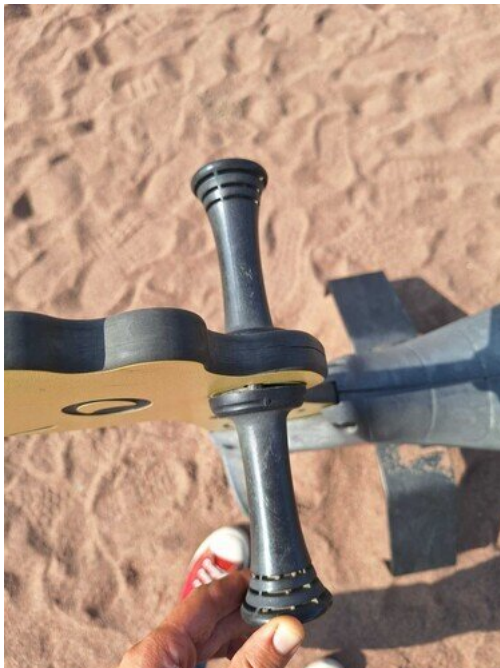
Kuva 9 Käsikahvat löysät

Vian kuntoluokka

C

Toimenpide-ehdotus	Kokonaisuuden kuntoluokka	Kustannusarvio (€, alv 0%)
Suosittellaan huoltoa	C

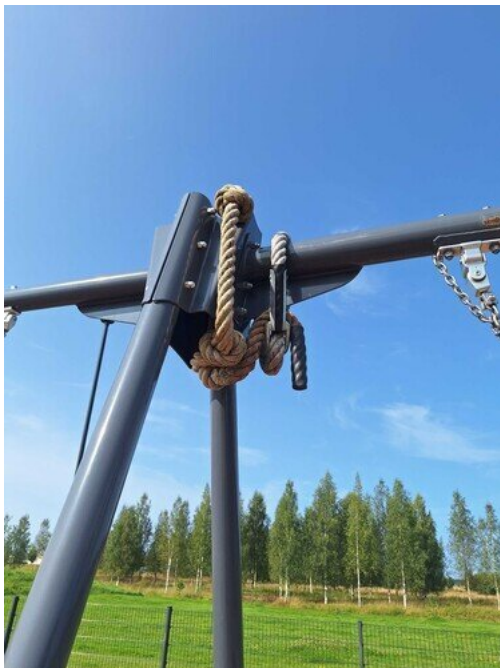
**Kuva 13** Ylimääräinen köysi

Vian kuntoluokka

B

Toimenpide-ehdotus	Kokonaisuuden kuntoluokka	Kustannusarvio (€, alv 0%)
Poistetaan ylimääräinen köysi	B

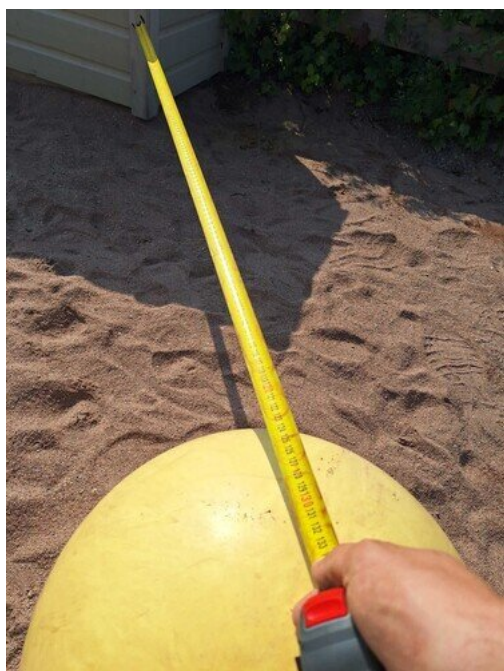
Kuva 16 Lelulaatikko turva-alueella

Vian kuntoluokka

B

Toimenpide-ehdotus	Kokonaisuuden kuntoluokka	Kustannusarvio (€, alv 0%)
Suosittellaan lelulaatikon siirtoa	B

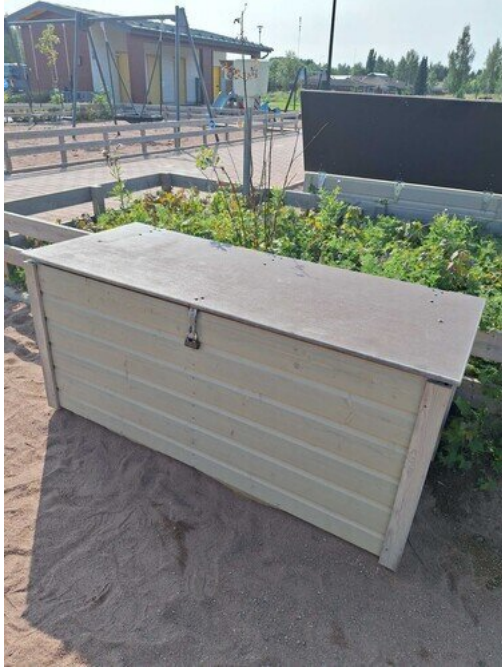
Kuva 17 Lelulaatikko kiipeilyvälineen turva-alueella

Toimenpide-ehdotus	Kokonaisuuden kuntoluokka	Kustannusarvio (€, alv 0%)
Suosittellaan siirtoa	B

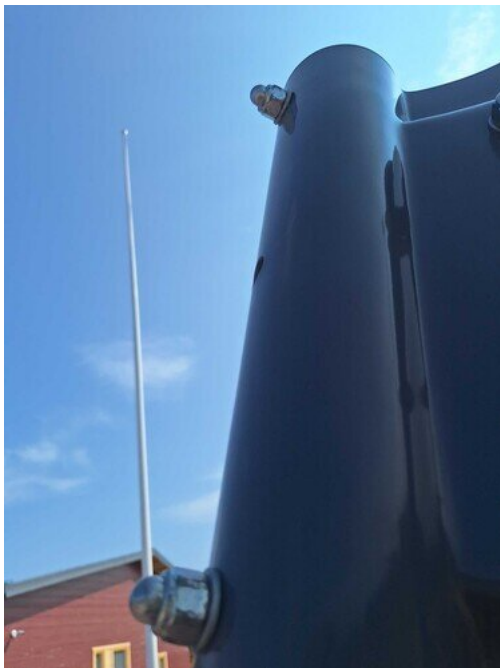
**Kuva 23** Pultti puuttuu, sormen kiinnijuuttumisriski

Vian kuntoluokka
B

Toimenpide-ehdotus	Kokonaisuuden kuntoluokka	Kustannusarvio (€, alv 0%)
Suosittellaan huoltoa	B

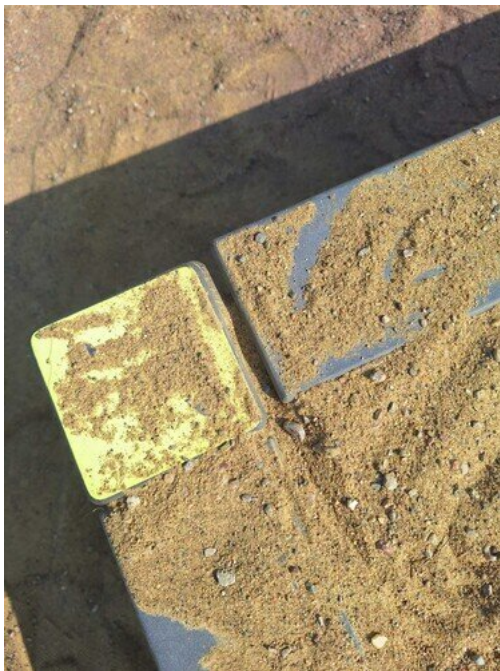
Kuva 26 Kulma auennut

Vian kuntoluokka

C

Toimenpide-ehdotus	Kokonaisuuden kuntoluokka	Kustannusarvio (€, alv 0%)
Suosittellaan huoltoa	C

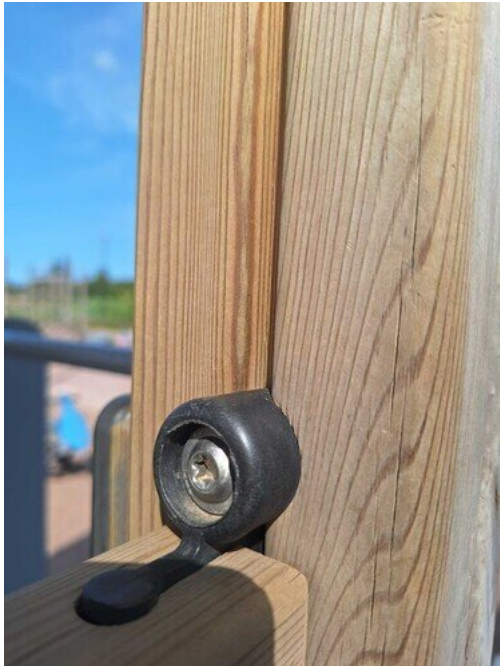
Kuva 28 Mutterinsuojan hattu puuttuu

Vian kuntoluokka

C

Toimenpide-ehdotus	Kokonaisuuden kuntoluokka	Kustannusarvio (€, alv 0%)
Suosittellaan huoltoa	C

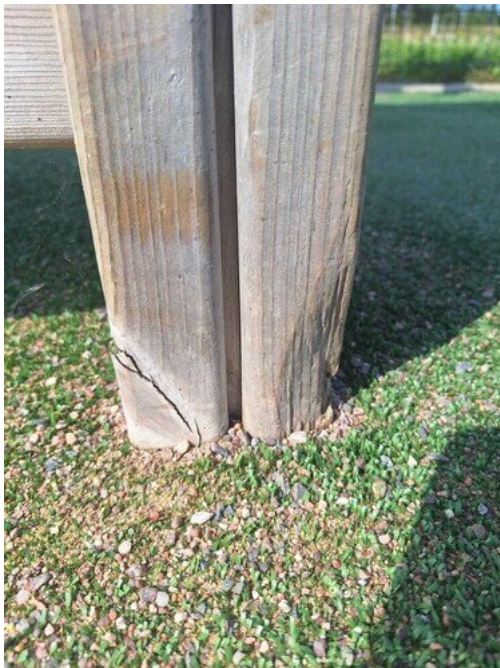
Kuva 34 Tikkuja, puuosasta puuttuu pala

Vian kuntoluokka

B

Toimenpide-ehdotus	Kokonaisuuden kuntoluokka	Kustannusarvio (€, alv 0%)
Suosittellaan huoltoa	B

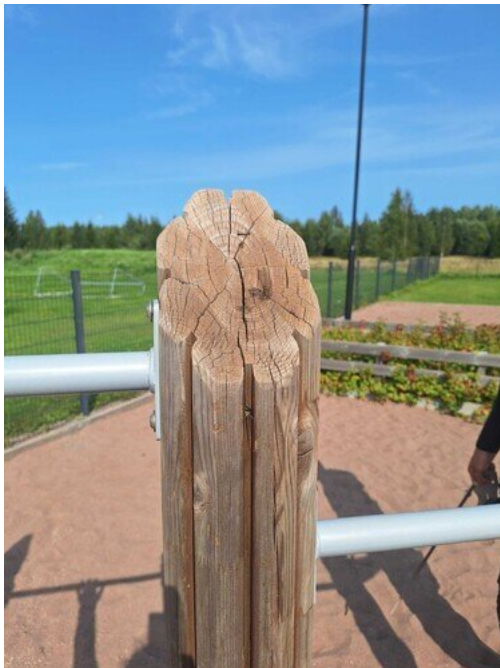
**Kuva 37** Tikkuja

Vian kuntoluokka

C

Toimenpide-ehdotus	Kokonaisuuden kuntoluokka	Kustannusarvio (€, alv 0%)
Suosittellaan huoltoa	C

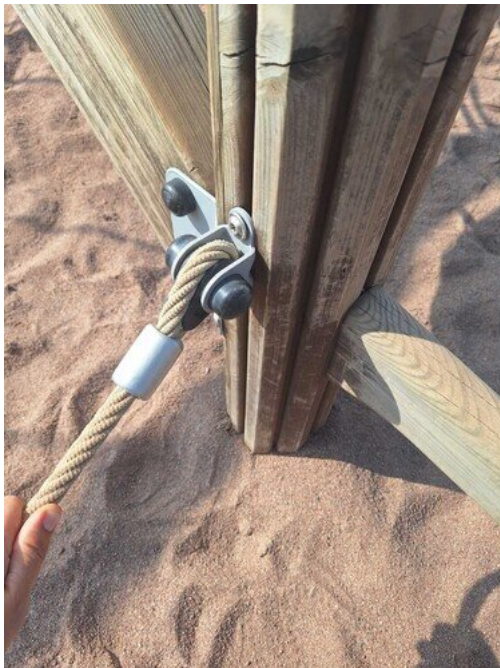
Kuva 40 Ruuvit löysällä

Vian kuntoluokka

C

Toimenpide-ehdotus	Kokonaisuuden kuntoluokka	Kustannusarvio (€, alv 0%)
Suosittellaan huoltoa	C

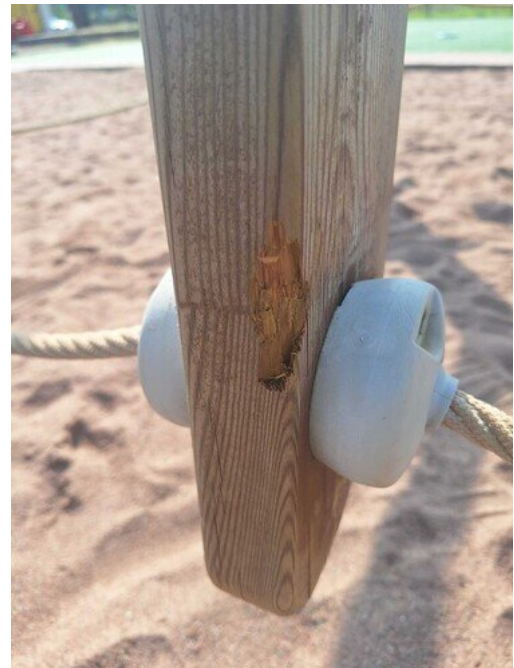
Kuva 41 Tikkuja, pala puuttuu

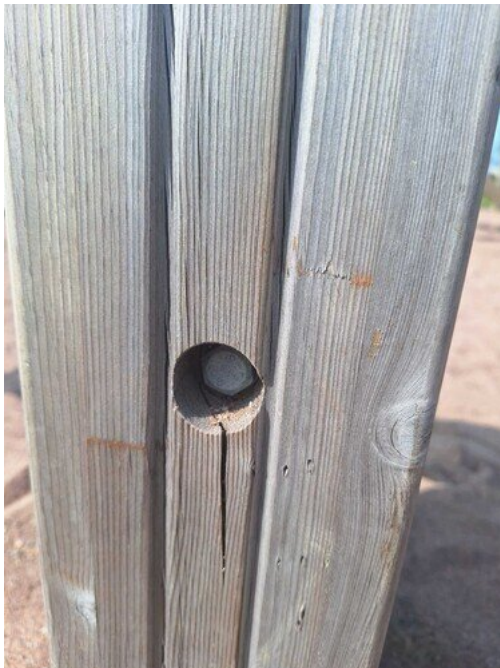
Kuva 46 Mutterinsuoja puuttuu

Vian kuntoluokka

C

Toimenpide-ehdotus	Kokonaisuuden kuntoluokka	Kustannusarvio (€, alv 0%)
Suosittellaan huoltoa	C

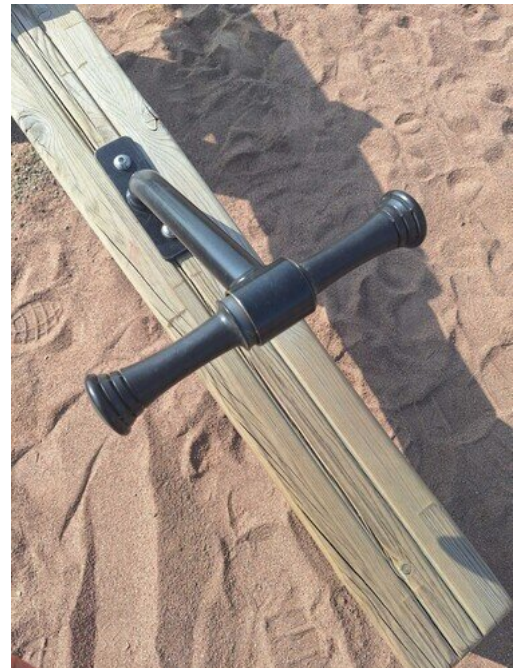
Kuva 47 Kahvat löysät

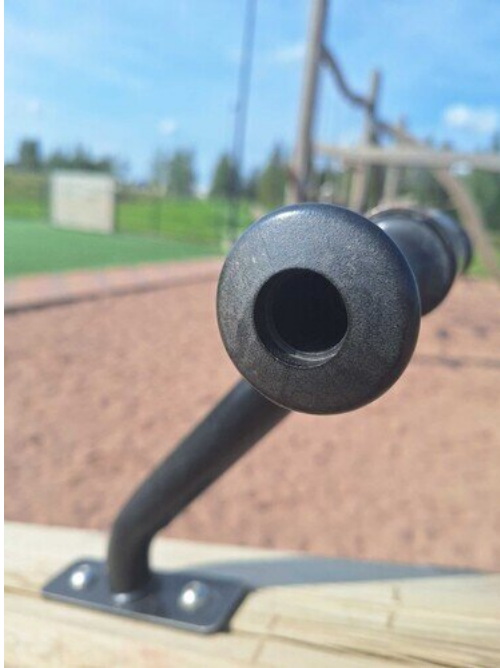
Kuva 48 Käsikahvan tulppa puuttuu

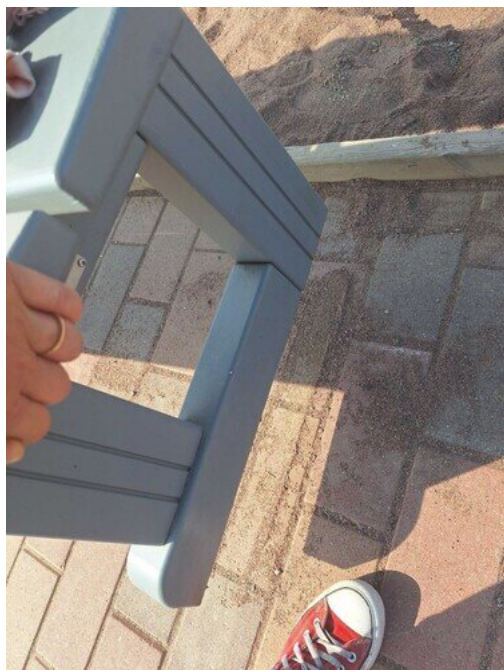
Kuva 51 Irtonainen, leikkipaikalla tai sen välittömässä läheisyydessä sijaitsevien kalusteiden tulisi olla kiinnitettyjä, jotta niitä ei siirreltäisi esimerkiksi leikkivälineiden turva-alueille tai paikkoihin, joka mahdollistaisi ei-toivotun kiipeilyn

Vian kuntoluokka
C

Toimenpide-ehdotus	Kokonaisuuden kuntoluokka	Kustannusarvio (€, alv 0%)
Suositellaan kiinnittämistä	C

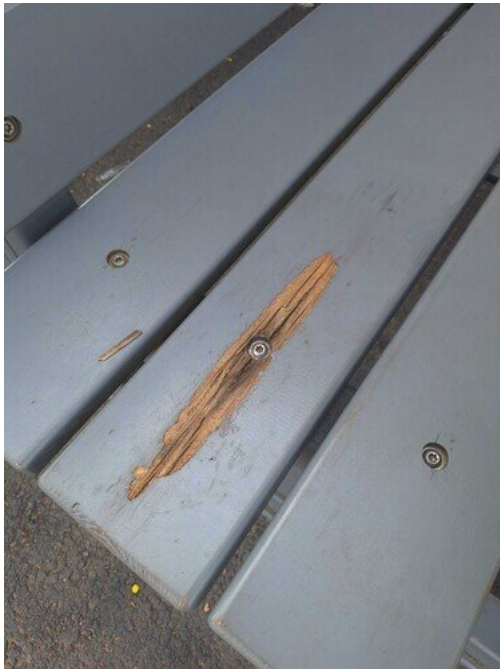
**Kuva 53** Lauta lahonnut

C

Toimenpide-ehdotus	Kokonaisuuden kuntoluokka	Kustannusarvio (€, alv 0%)
Suositellaan kiinnittämistä sekä huoltoa	C

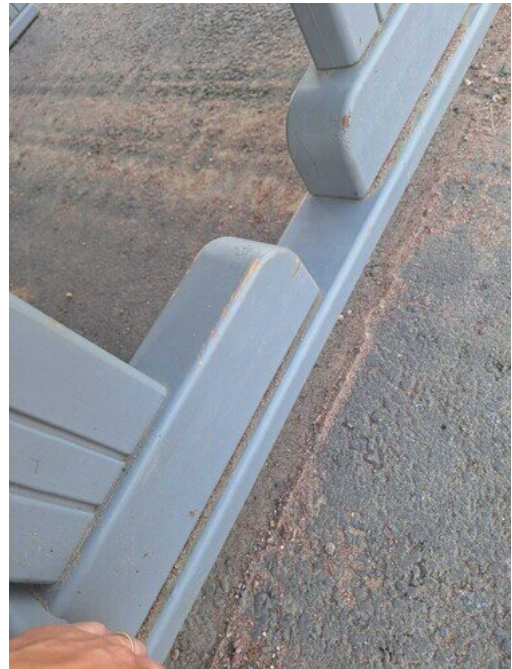
**Kuva 54** Irtonainen, leikkipaikalla tai sen välittömässä läheisyydessä sijaitsevien kalusteiden tulisi olla kiinnitettyjä, jotta niitä ei siirreltäisi esimerkiksi leikkivälineiden turva-alueille tai paikkoihin, joka mahdollistaisi ei-toivotun kiipeilyn**Vian kuntoluokka**

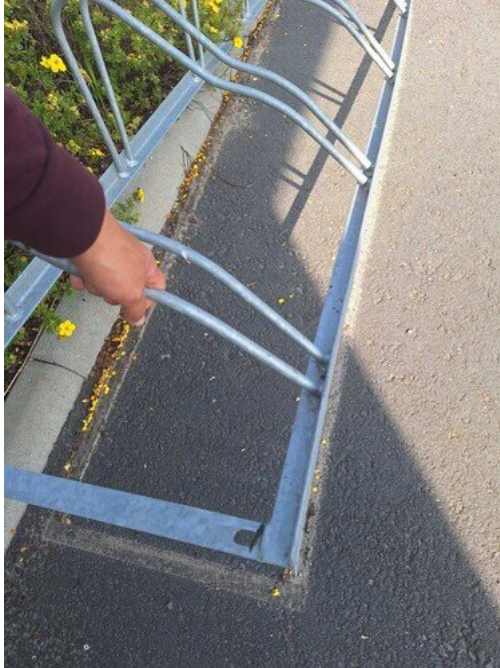
Kuva 56 Irtonainen, leikkipaikalla tai sen välittömässä läheisyydessä sijaitsevien kalusteiden tulisi olla kiinnitettyjä, jotta niitä ei siirreltäisi esimerkiksi leikkivälineiden turva-alueille tai paikkoihin, joka mahdollistaisi ei-toivotun kiipeilyn

Vian kuntoluokka

C

Toimenpide-ehdotus	Kokonaisuuden kuntoluokka	Kustannusarvio (€, alv 0%)
Suositellaan kiinnittämistä	C
