Vuositarkastusraportti 2024

Oriniementie 25, 31810 Oriniemi, Pohjoisseudun koulu

20.08.2024

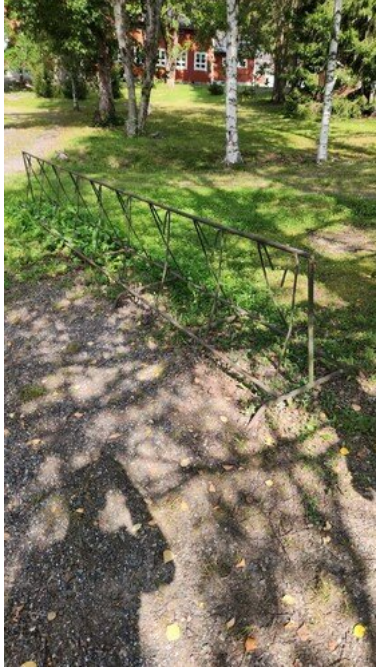
Kuva 1

Laite	Valmistaja
Polkupyöräteline	Ei tietoa

Toimenpide-ehdotus	Kokonaisuuden kuntoluokka	Kustannusarvio (€, alv 0%)
Suositellaan kiinnittämistä	C

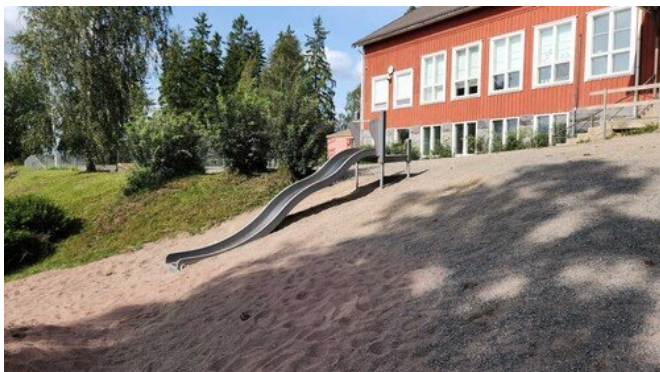
Kuva 3

Laite	Valmistaja
Rinneliukumäki	Lappset

Toimenpide-ehdotus	Kokonaisuuden kuntoluokka	Kustannusarvio (€, alv 0%)
Suosittellaan uusimista	A

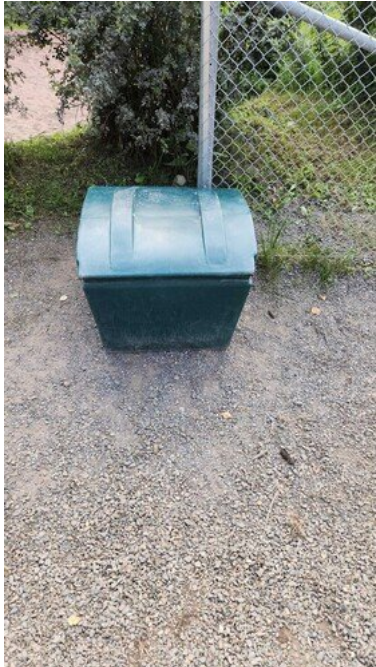
Kuva 10

Laite	Valmistaja
Lelu-/hiekoituslaatikko	Ei tietoa

Toimenpide-ehdotus	Kokonaisuuden kuntoluokka	Kustannusarvio (€, alv 0%)
Ei toimenpiteitä	OK

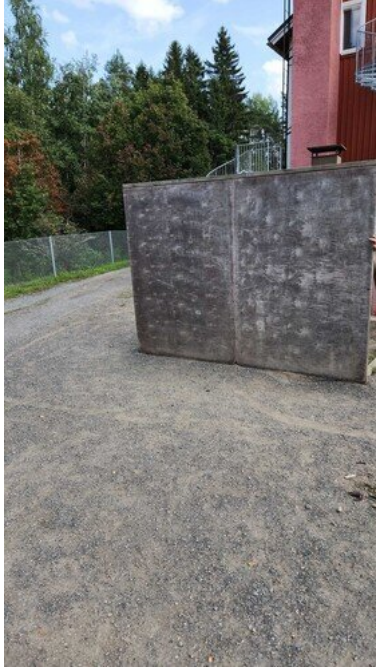
**Kuva 11**

Laite	Valmistaja
Palloseinä	Ei tietoa

Toimenpide-ehdotus	Kokonaisuuden kuntoluokka	Kustannusarvio (€, alv 0%)
Suosittellaan uusimista	A

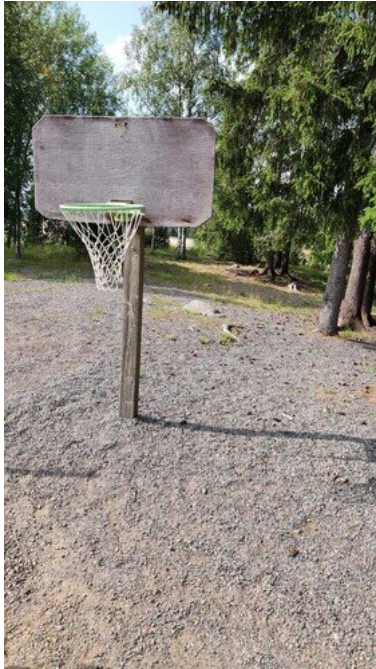
**Kuva 15**

Laite	Valmistaja
Koripalloteline	Ei tietoa

Toimenpide-ehdotus	Kokonaisuuden kuntoluokka	Kustannusarvio (€, alv 0%)
Suosittellaan uusimista	B

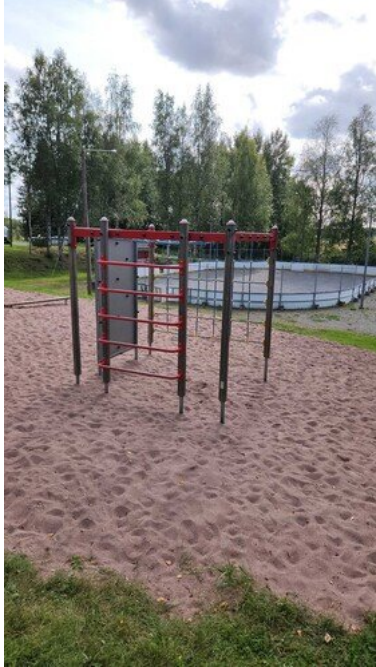
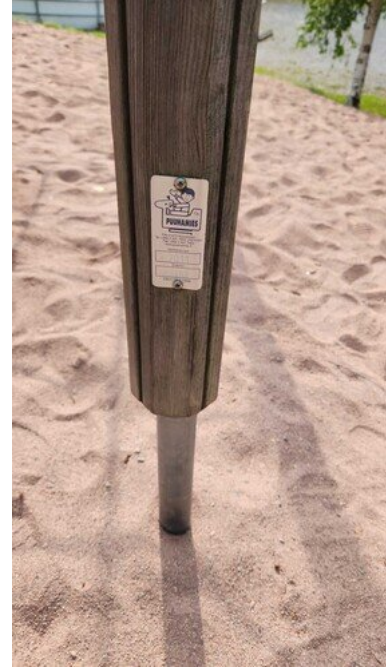
Laite	Valmistaja
Kiipeilyteline	Puuha

Toimenpide-ehdotus	Kokonaisuuden kuntoluokka	Kustannusarvio (€, alv 0%)
Suosittellaan huoltoa	A

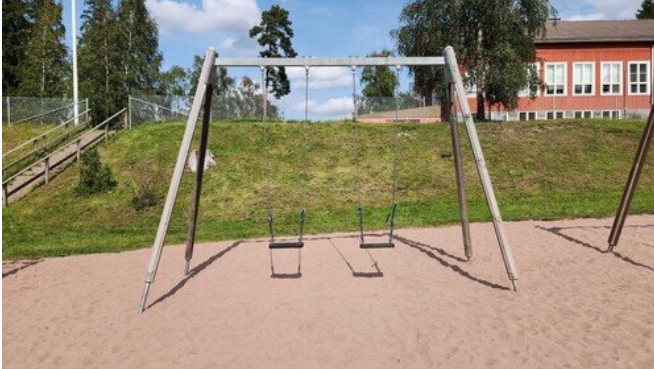
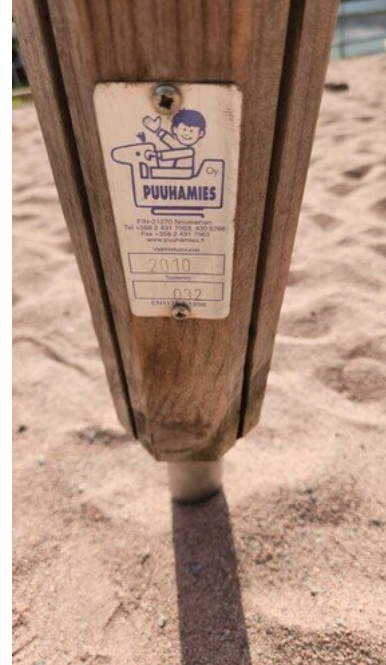
Laite	Valmistaja
Keinu	Puuha

Toimenpide-ehdotus	Kokonaisuuden kuntoluokka	Kustannusarvio (€, alv 0%)
Suosittellaan huoltoa	A

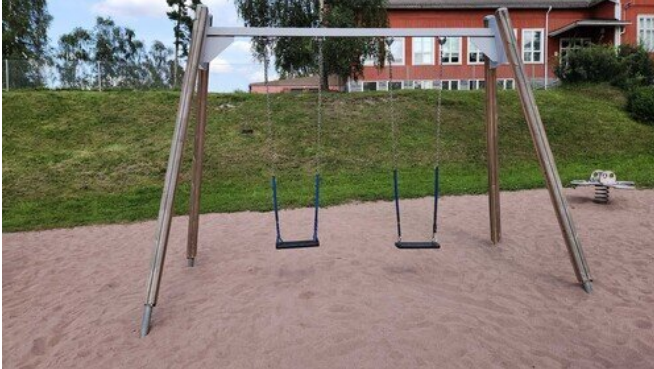
Kuva 30

Laite	Valmistaja
Keinu	Lappset

Toimenpide-ehdotus	Kokonaisuuden kuntoluokka	Kustannusarvio (€, alv 0%)
Suosittellaan huoltoa	B

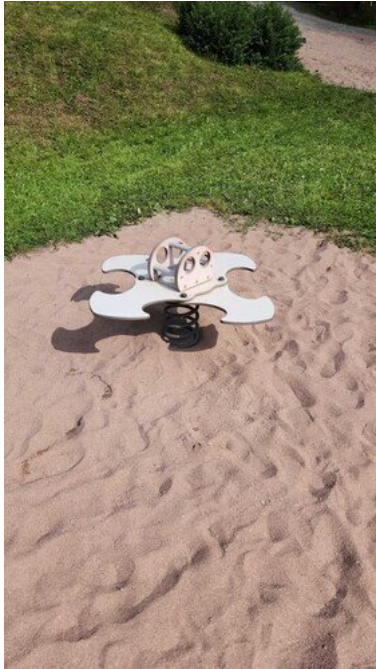
Kuva 35

Laite	Valmistaja
Jousikeinu	Lappset

Toimenpide-ehdotus	Kokonaisuuden kuntoluokka	Kustannusarvio (€, alv 0%)
Ei toimenpiteitä	OK

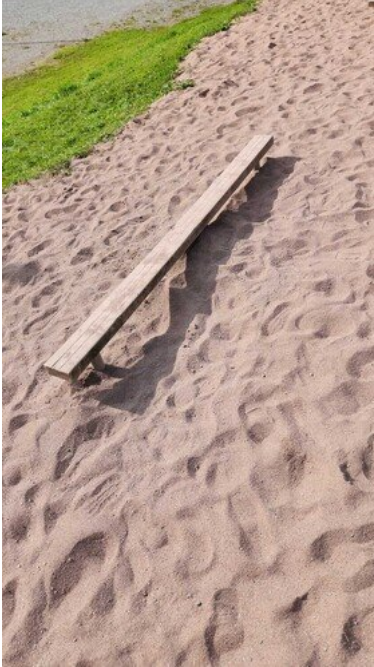
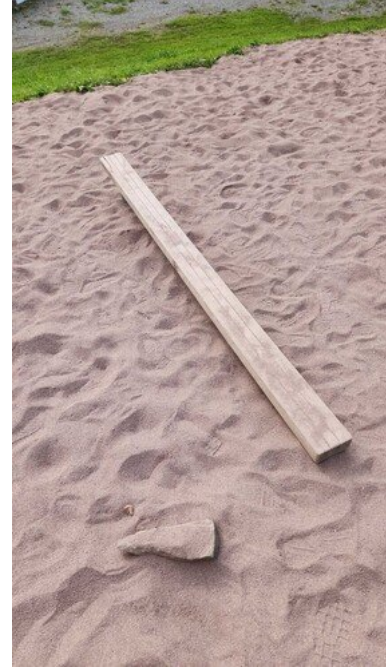
Laite	Valmistaja
Tasapainopuomi	Ei tietoa

Toimenpide-ehdotus	Kokonaisuuden kuntoluokka	Kustannusarvio (€, alv 0%)
Suosittellaan huoltoa	C

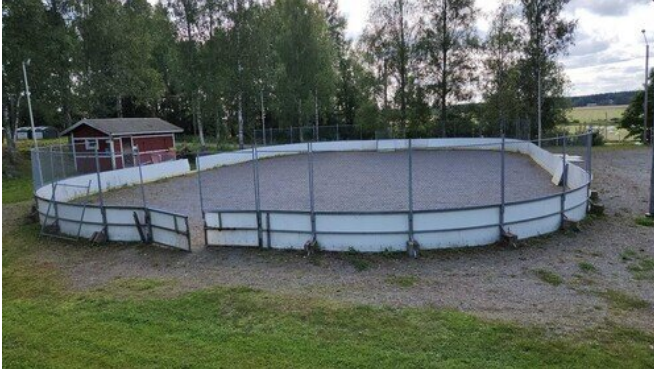
**Kuva 39**

Laite	Valmistaja
Jääkiekkokaukalo	Ei tietoa

Toimenpide-ehdotus	Kokonaisuuden kuntoluokka	Kustannusarvio (€, alv 0%)
Suosittellaan huoltoa	C

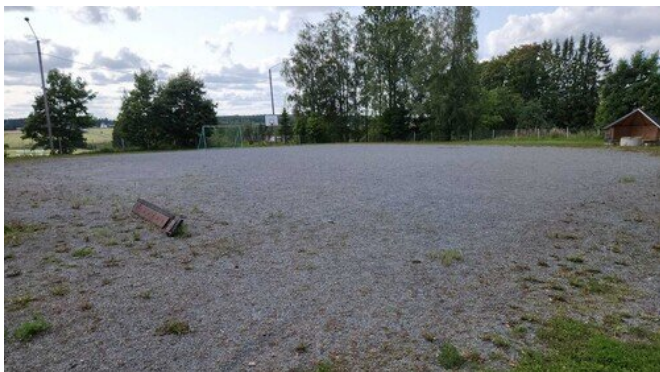
**Kuva 45**

Laite	Valmistaja
Pelialue	Ei tietoa

Toimenpide-ehdotus	Kokonaisuuden kuntoluokka	Kustannusarvio (€, alv 0%)
Suosittelaaan kiinnittämistä	C

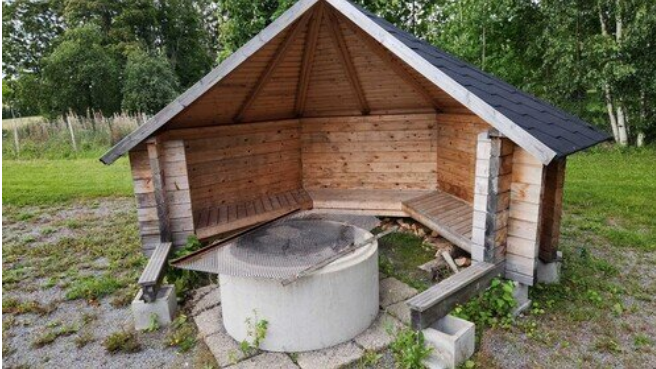
Kuva 47

Laite	Valmistaja
Laavu	Ei tietoa

Toimenpide-ehdotus	Kokonaisuuden kuntoluokka	Kustannusarvio (€, alv 0%)
Ei toimenpiteitä	OK

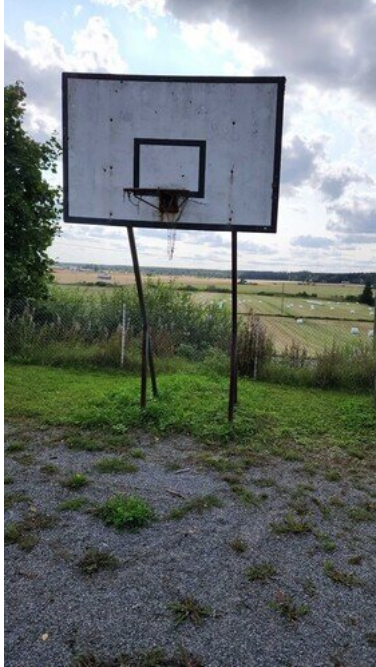
**Kuva 48**

Laite	Valmistaja
Koripalloteline	Ei tietoa
