# Vuositarkastusraportti 2024

Riissuontie 4, 31900 Punkalaidun, Emman puisto

20.08.2024

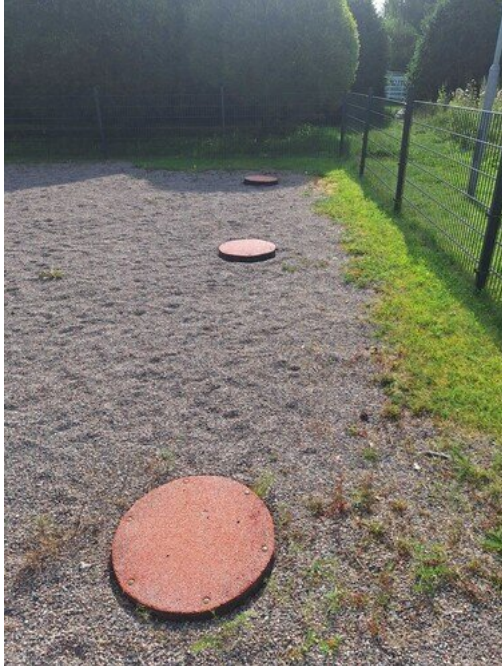
Kuva 1

| Laite | Valmistaja |
|---|---|
| Pikkutrampoliini | Ei tietoa |

| Toimenpide-ehdotus | Kokonaisuuden kuntoluokka | Kustannusarvio (€, alv 0%) |
|---|---|---|
| Ei toimenpiteitä | OK | |

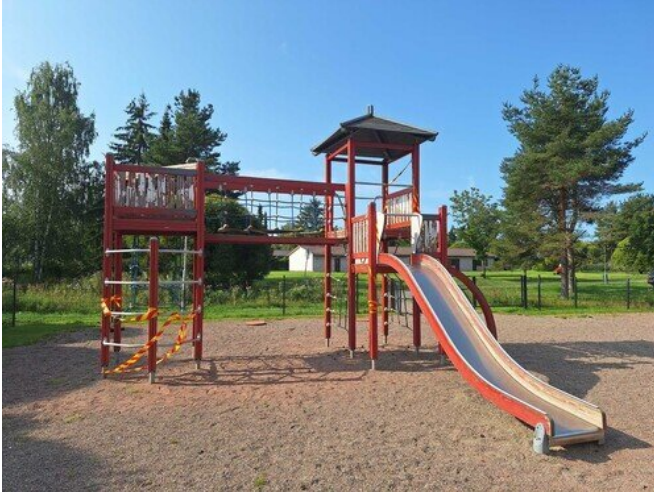
**Kuva 2**

| Laite | Valmistaja |
|---|---|
| Liukumäki | Lappset |

| Toimenpide-ehdotus | Kokonaisuuden kuntoluokka | Kustannusarvio (€, alv 0%) |
|---|---|---|
| Suosittellaan uusimista | A | |

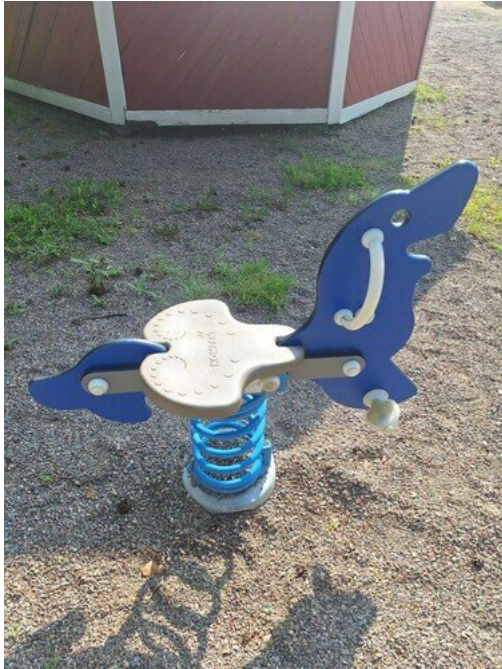
Kuva 26

| Laite | Valmistaja |
|---|---|
| Jousikeinu | Kompan |

| Toimenpide-ehdotus | Kokonaisuuden kuntoluokka | Kustannusarvio (€, alv 0%) |
|---|---|---|
| Ei toimenpiteitä | OK | |

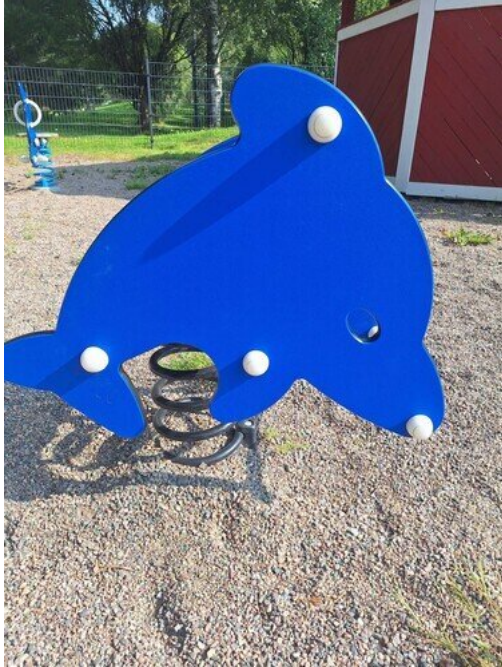
Kuva 28

| Laite | Valmistaja |
|---|---|
| Jousikeinu | Kompan |

| Toimenpide-ehdotus | Kokonaisuuden kuntoluokka | Kustannusarvio (€, alv 0%) |
|---|---|---|
| Suosittellaan huoltoa | C | |

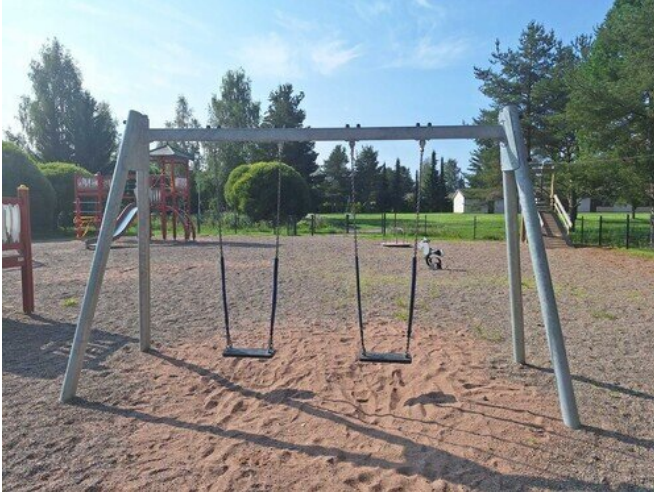
Kuva 30

| Laite | Valmistaja |
|---|---|
| Keinu | Puuha |

| Toimenpide-ehdotus | Kokonaisuuden kuntoluokka | Kustannusarvio (€, alv 0%) |
|---|---|---|
| Suosittellaan huoltoa | A | |

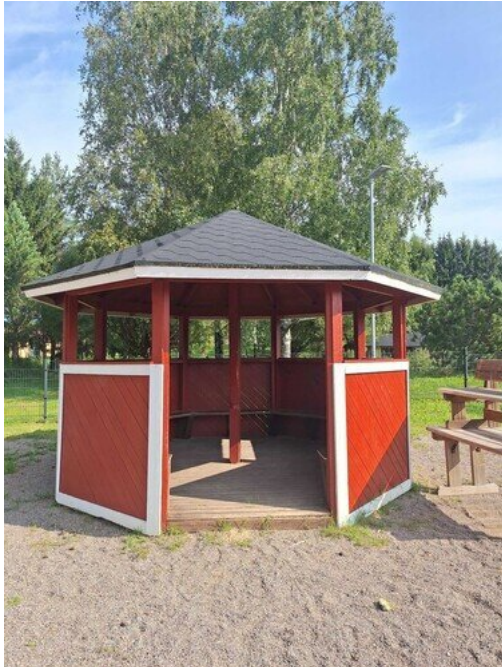
Kuva 33

| Laite | Valmistaja |
|---|---|
| Paviljonki | Ei tietoa |

| Toimenpide-ehdotus | Kokonaisuuden kuntoluokka | Kustannusarvio (€, alv 0%) |
|---|---|---|
| Suosittellaan huoltoa | A | |

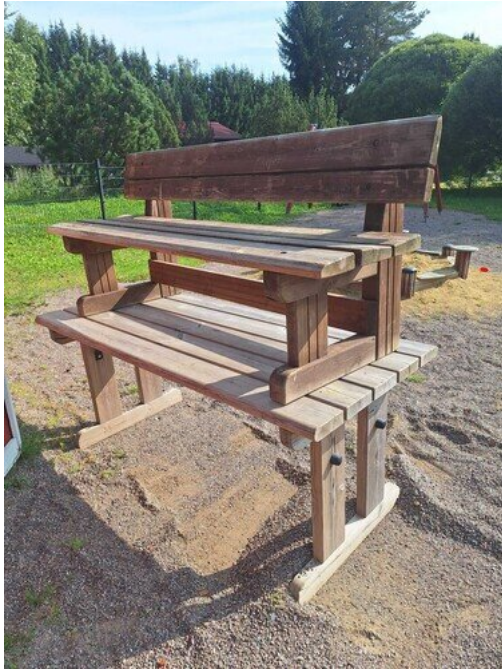
Kuva 35

| Laite | Valmistaja |
|---|---|
| Pöytä-penkki ryhmä | Ei tietoa |

| Toimenpide-ehdotus | Kokonaisuuden kuntoluokka | Kustannusarvio (€, alv 0%) |
|---|---|---|
| Suosittelaa kiinnittämistä | C | |

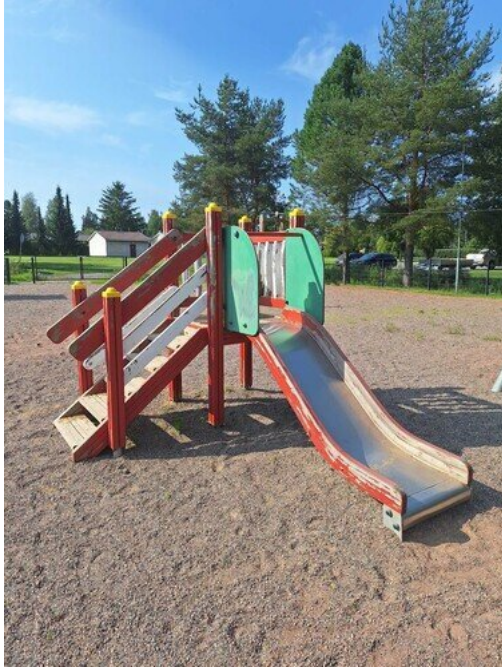
Kuva 37

| Laite | Valmistaja |
|---|---|
| Liukumäki | Lappset |

| Toimenpide-ehdotus | Kokonaisuuden kuntoluokka | Kustannusarvio (€, alv 0%) |
|---|---|---|
| Suosittellaan huoltoa/uusimista | A | |

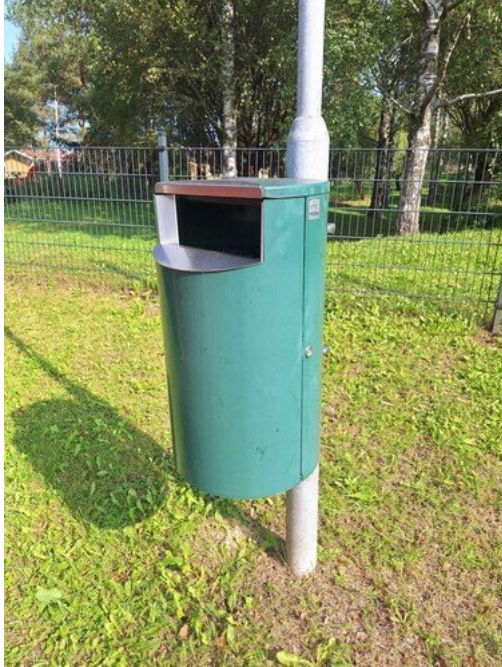
Kuva 45

| Laite | Valmistaja |
|---|---|
| Roskakori | Puuha |

| Toimenpide-ehdotus | Kokonaisuuden kuntoluokka | Kustannusarvio (€, alv 0%) |
|---|---|---|
| Ei toimenpiteitä | OK | |
