# Vuositarkastusraportti 2024

Pullerinkuja 1, 31900 Punkalaidun, Yhteiskoulu ja lukio

20.08.2024

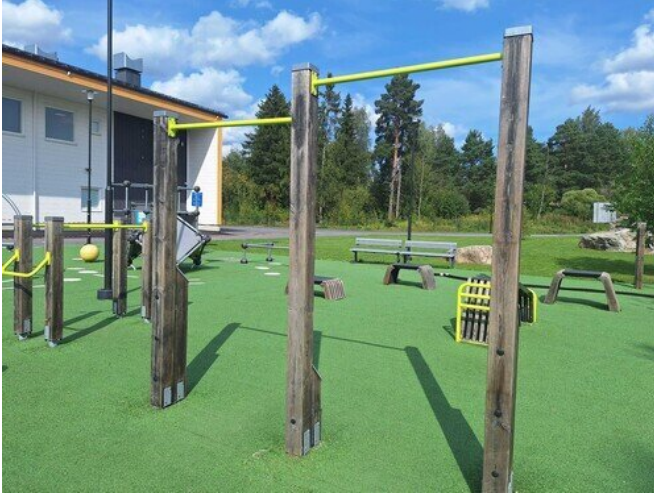
Kuva 1

Laite	Valmistaja
Leukapuomi	Lappset

Toimenpide-ehdotus	Kokonaisuuden kuntoluokka	Kustannusarvio (€, alv 0%)
Ei toimenpiteitä	OK

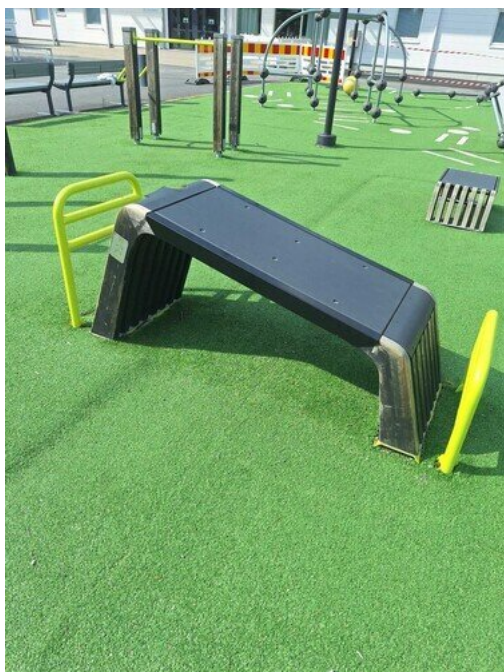
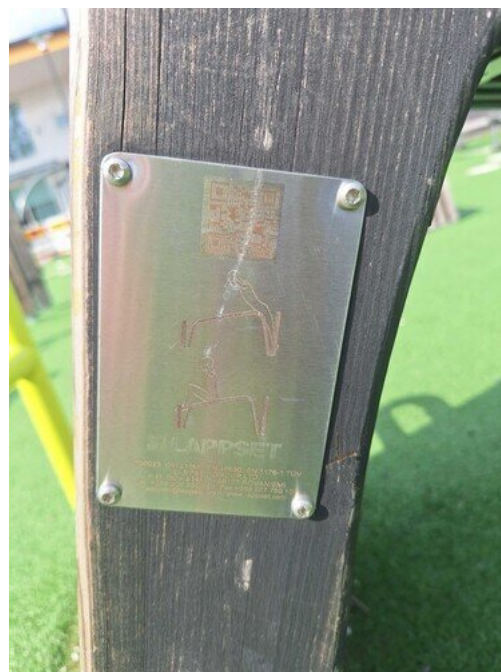
Kuva 2

Laite	Valmistaja
Vatsapenkit	Lappset

Toimenpide-ehdotus	Kokonaisuuden kuntoluokka	Kustannusarvio (€, alv 0%)
Suosittellaan huoltoa	C

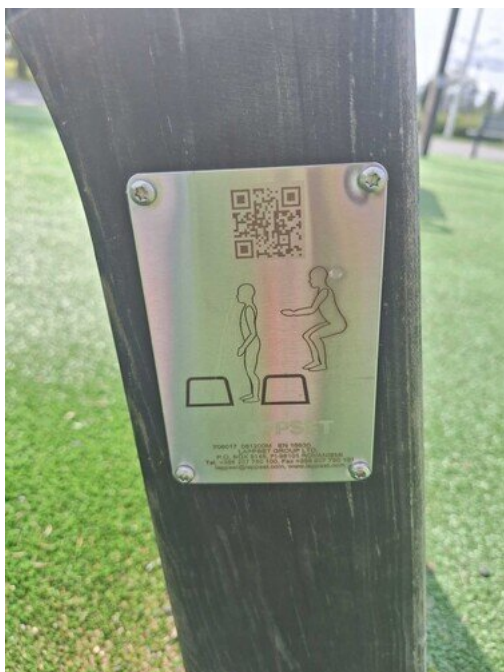
Kuva 5

Laite	Valmistaja
Hyppytaso	Lappset

Toimenpide-ehdotus	Kokonaisuuden kuntoluokka	Kustannusarvio (€, alv 0%)
Suosittellaan huoltoa	B

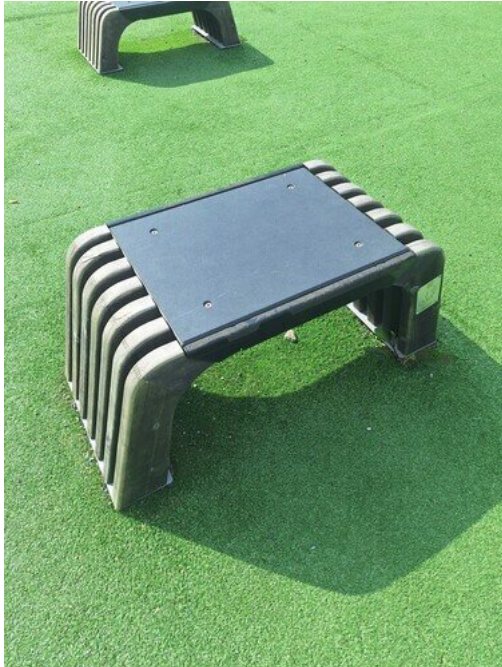
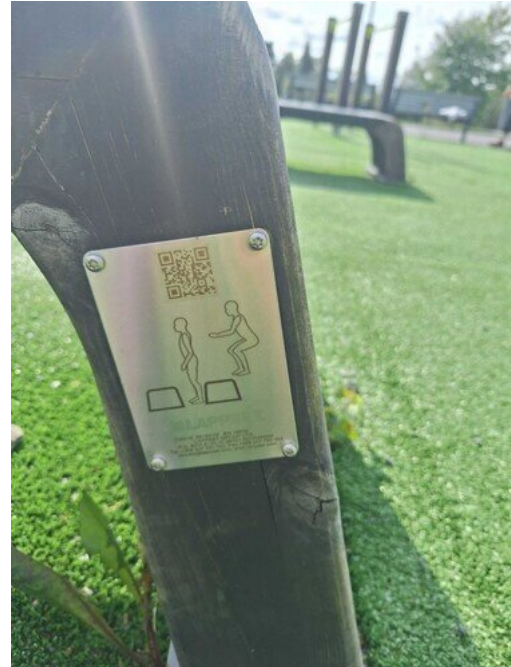
**Kuva 8**

Laite	Valmistaja
Hyppytaso	Lappset

Toimenpide-ehdotus	Kokonaisuuden kuntoluokka	Kustannusarvio (€, alv 0%)
Suosittellaan huoltoa	B

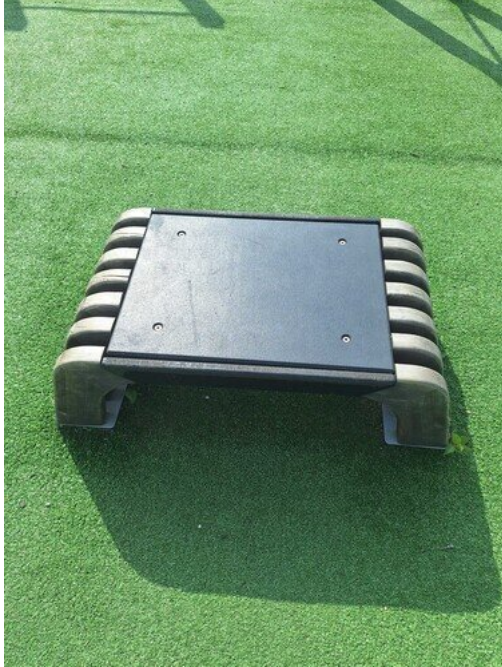
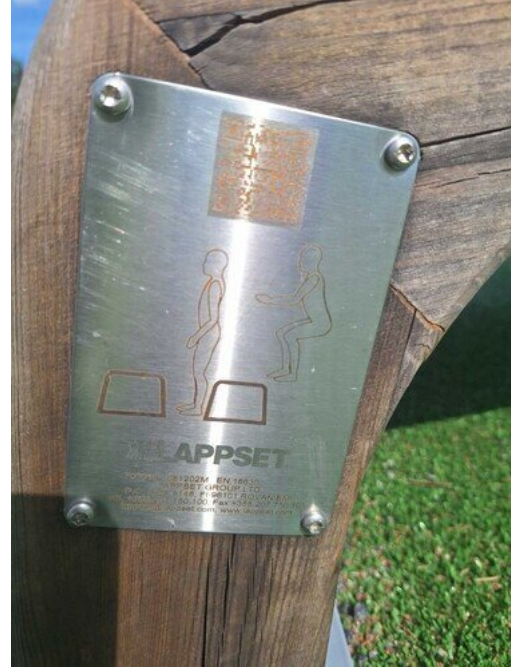
Kuva 12

Laite	Valmistaja
Hyppytaso	Lappset

Toimenpide-ehdotus	Kokonaisuuden kuntoluokka	Kustannusarvio (€, alv 0%)
Suosittellaan huoltoa	B

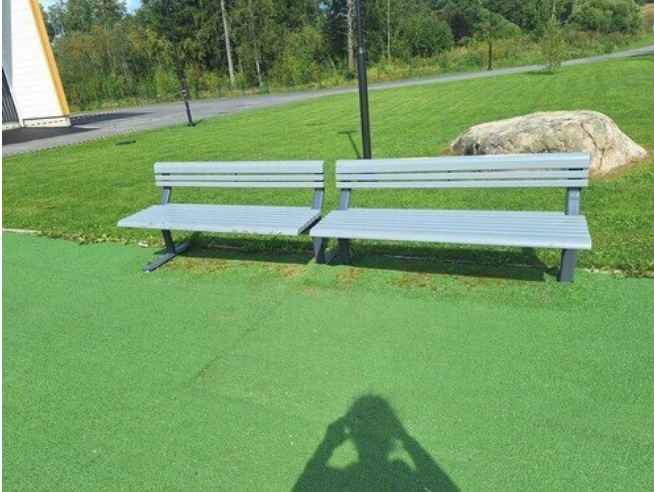
**Kuva 15**

Laite	Valmistaja
Penkki	Lappset

Toimenpide-ehdotus	Kokonaisuuden kuntoluokka	Kustannusarvio (€, alv 0%)
Suosittellaan huoltoa	C

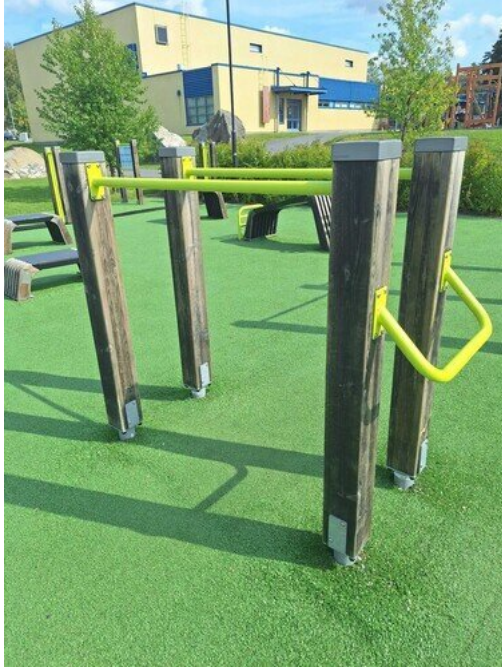
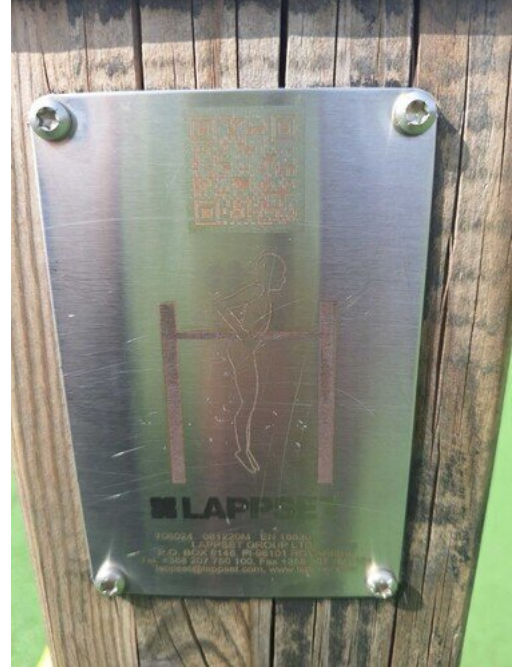
Kuva 17

Laite	Valmistaja
Dippiteline	Lappset

Toimenpide-ehdotus	Kokonaisuuden kuntoluokka	Kustannusarvio (€, alv 0%)
Ei toimenpiteitä	OK

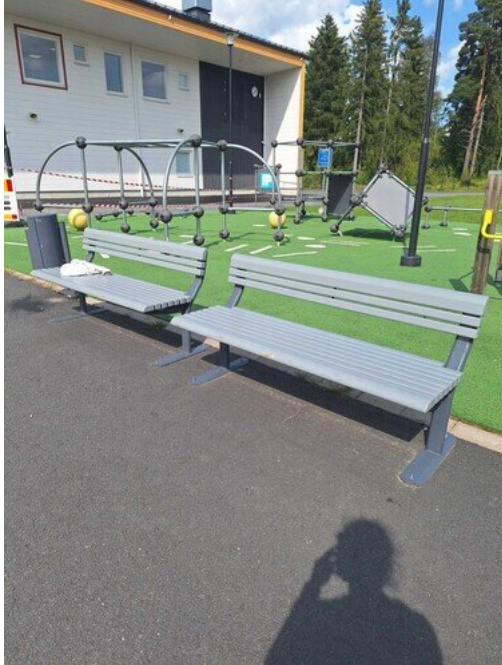
**Kuva 19**

Laite	Valmistaja
Penkit	Lappset

Toimenpide-ehdotus	Kokonaisuuden kuntoluokka	Kustannusarvio (€, alv 0%)
Suosittellaan huoltoa	C

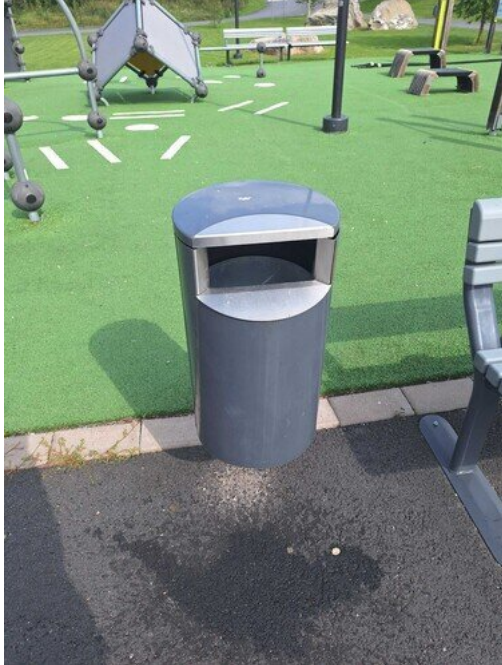
Kuva 21

Laite	Valmistaja
Roskakori	Ei tietoa

Toimenpide-ehdotus	Kokonaisuuden kuntoluokka	Kustannusarvio (€, alv 0%)
Suosittellaan huoltoa	C

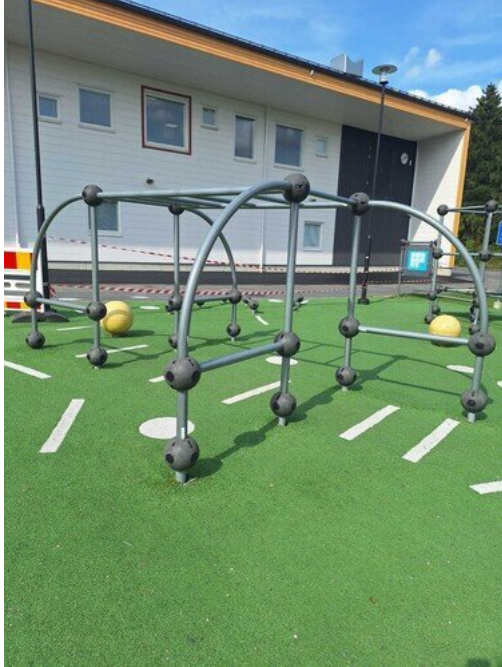
Kuva 23

Laite	Valmistaja
Parkourväline	Lappset

Toimenpide-ehdotus	Kokonaisuuden kuntoluokka	Kustannusarvio (€, alv 0%)
Suosittellaan huoltoa	B

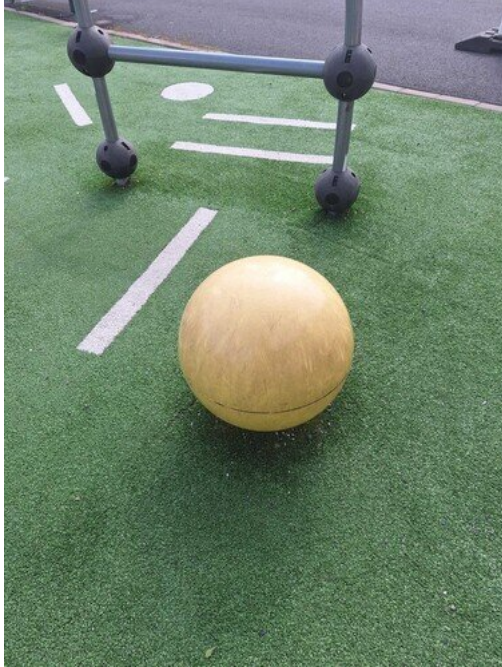
Kuva 25

Toimenpide-ehdotus	Kokonaisuuden kuntoluokka	Kustannusarvio (€, alv 0%)
Ei toimenpiteitä	OK

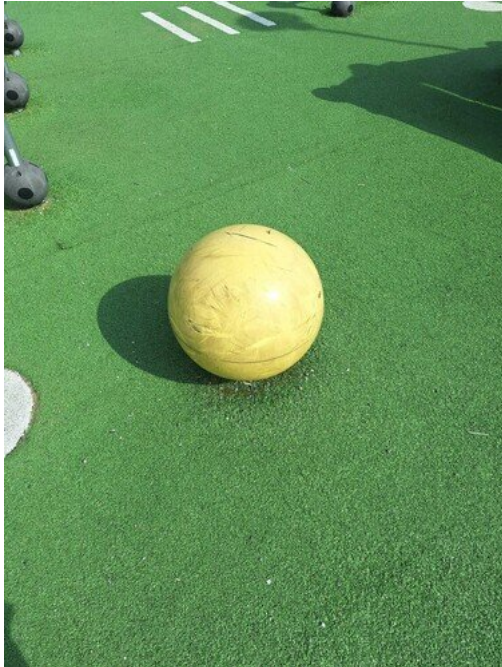
Kuva 26

Toimenpide-ehdotus	Kokonaisuuden kuntoluokka	Kustannusarvio (€, alv 0%)
Ei toimenpiteitä	OK

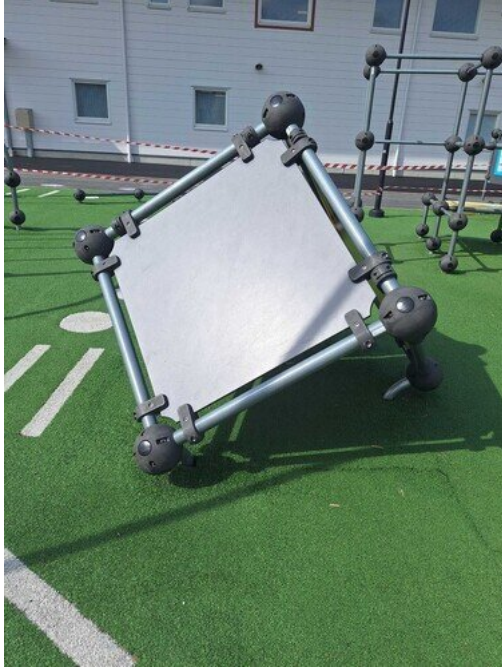
Kuva 27

Toimenpide-ehdotus	Kokonaisuuden kuntoluokka	Kustannusarvio (€, alv 0%)
Ei toimenpiteitä	OK

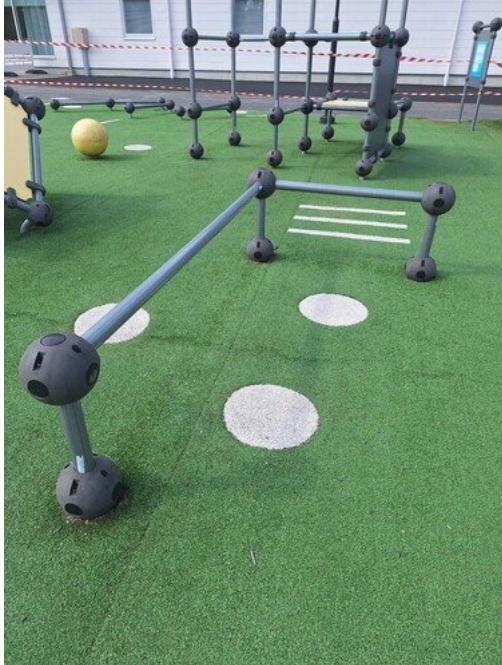
**Kuva 28**

Laite	Valmistaja
Parkour elementti	Lappset

Toimenpide-ehdotus	Kokonaisuuden kuntoluokka	Kustannusarvio (€, alv 0%)
Suosittellaan huoltoa	B

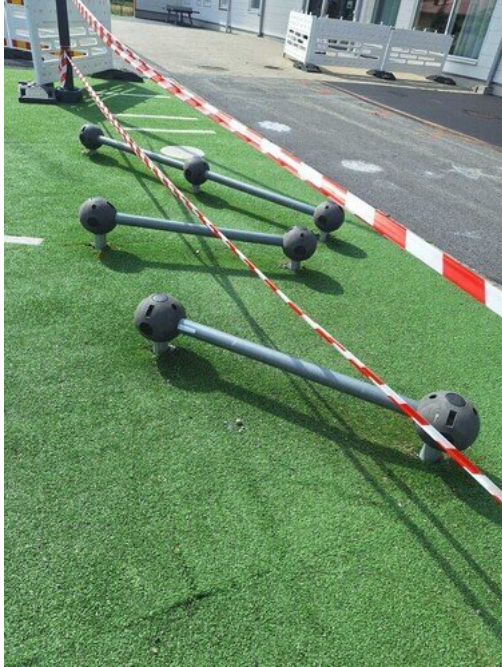
Kuva 30

Toimenpide-ehdotus	Kokonaisuuden kuntoluokka	Kustannusarvio (€, alv 0%)
Ei toimenpiteitä	OK

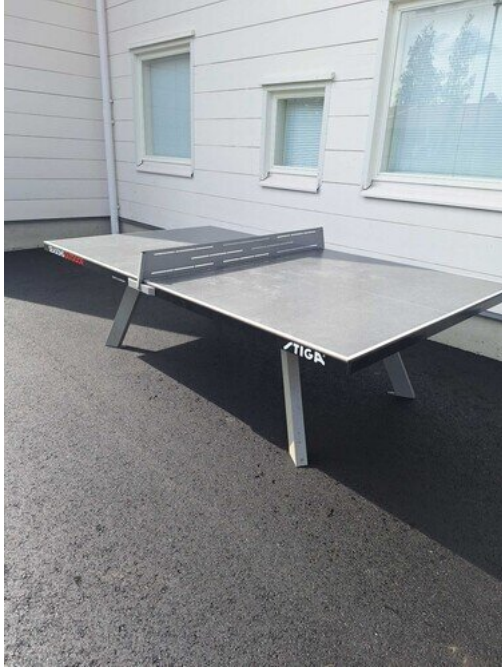
Kuva 31

Toimenpide-ehdotus	Kokonaisuuden kuntoluokka	Kustannusarvio (€, alv 0%)
Ei toimenpiteitä	OK

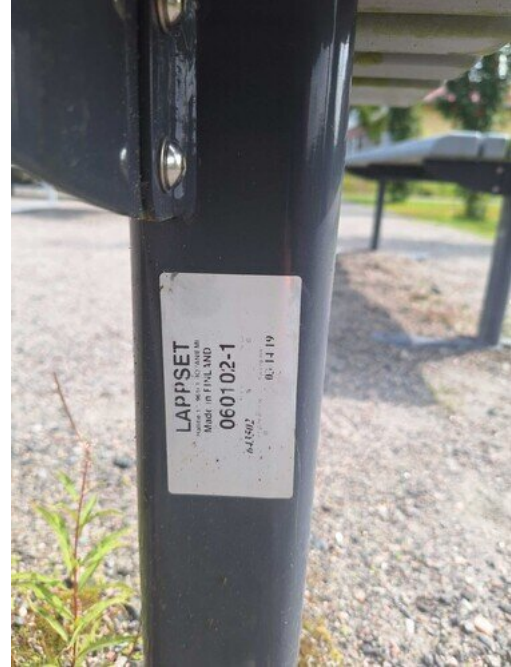
**Kuva 33**

Laite	Valmistaja
Penkit ja pöydät	Lappset

Toimenpide-ehdotus	Kokonaisuuden kuntoluokka	Kustannusarvio (€, alv 0%)
Suosittelaaan kiinnittämistä	C

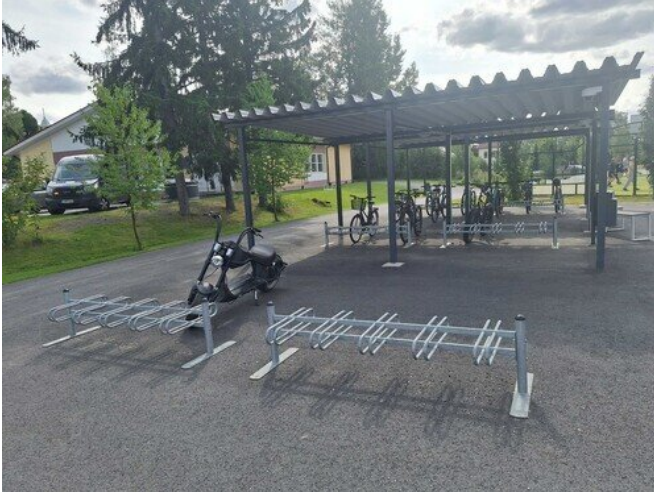
Kuva 35

Toimenpide-ehdotus	Kokonaisuuden kuntoluokka	Kustannusarvio (€, alv 0%)
Ei toimenpiteitä	OK

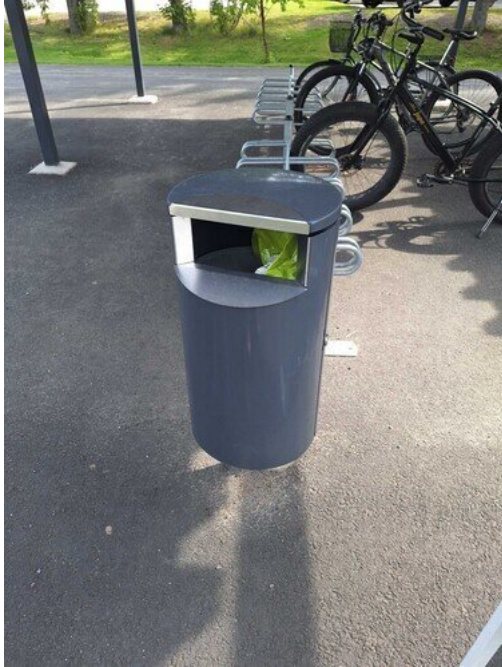
Kuva 36

Toimenpide-ehdotus	Kokonaisuuden kuntoluokka	Kustannusarvio (€, alv 0%)
Ei toimenpiteitä	OK

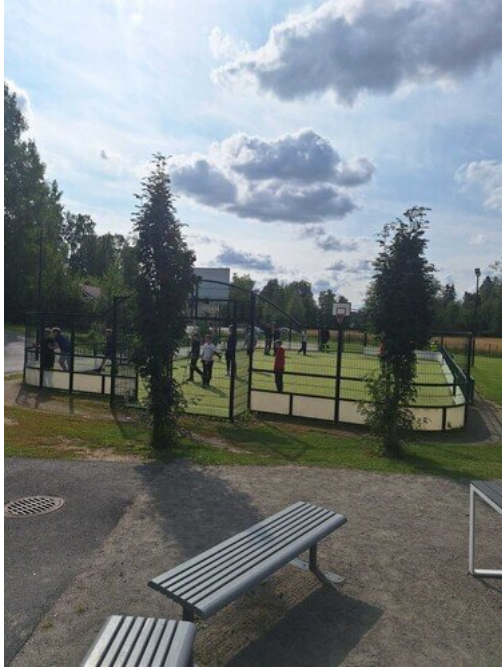
Kuva 37

Laite	Valmistaja
Peliarena	Ei tietoa

Toimenpide-ehdotus	Kokonaisuuden kuntoluokka	Kustannusarvio (€, alv 0%)
Suosittellaan huoltoa	B

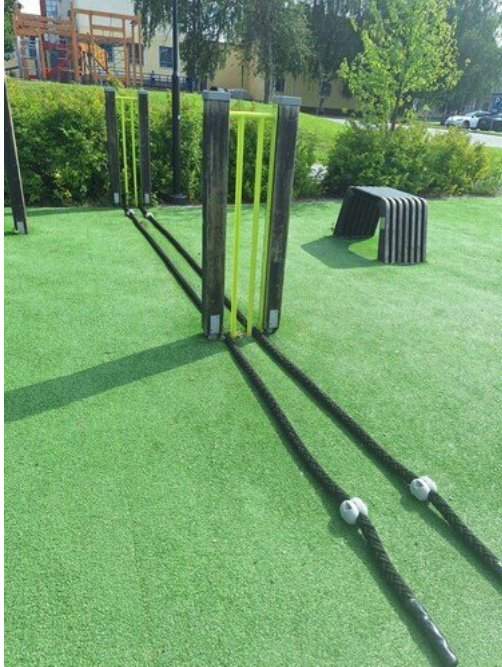
Kuva 42

Toimenpide-ehdotus	Kokonaisuuden kuntoluokka	Kustannusarvio (€, alv 0%)
Ei toimenpiteitä	OK

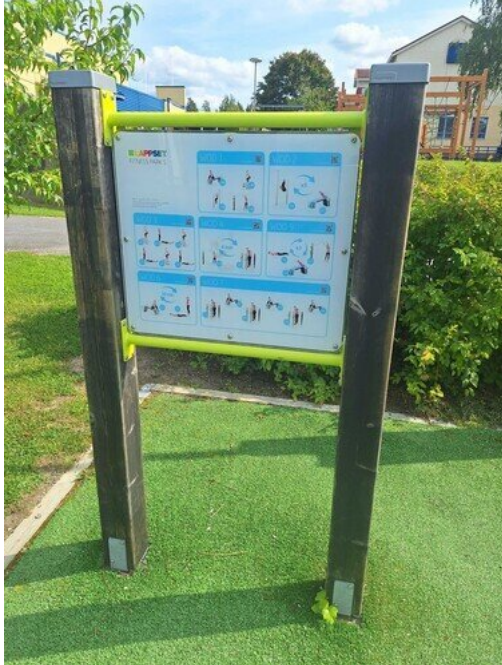
Kuva 43

Toimenpide-ehdotus	Kokonaisuuden kuntoluokka	Kustannusarvio (€, alv 0%)
Ei toimenpiteitä	OK
