Vuositarkastusraportti 2024

Taatinrinnantie 20, 31900 Punkalaidun, Perkon puisto

20.08.2024

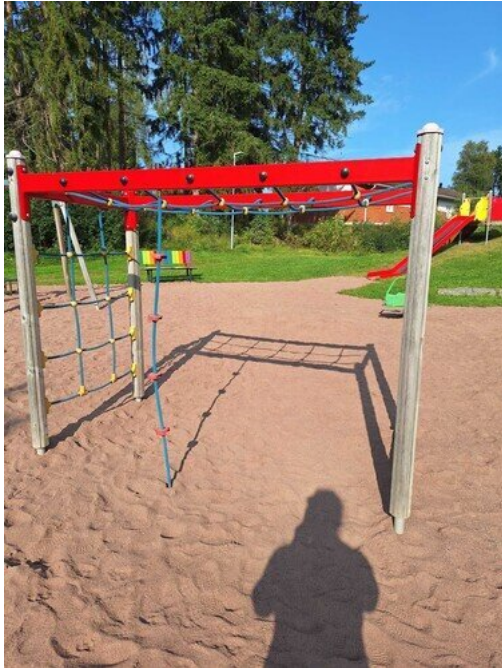
Kuva 1

Laite	Valmistaja
Kiipeilyteline	Puuha

Toimenpide-ehdotus	Kokonaisuuden kuntoluokka	Kustannusarvio (€, alv 0%)
Suosittellaan huoltoa	B

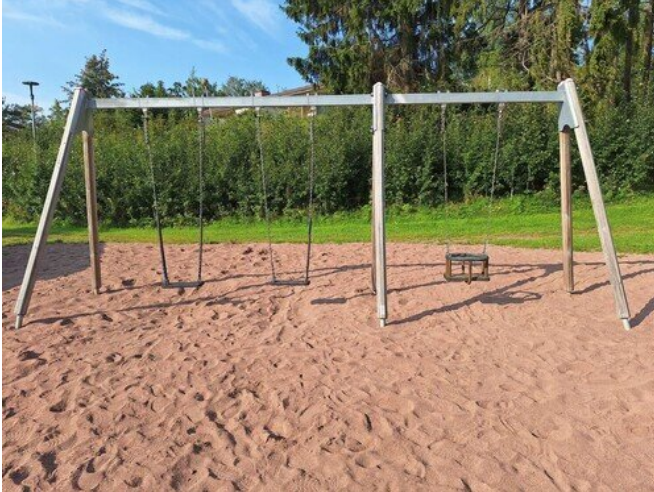
**Kuva 7**

Laite	Valmistaja
Keinu	Puuha

Toimenpide-ehdotus	Kokonaisuuden kuntoluokka	Kustannusarvio (€, alv 0%)
Suosittellaan huoltoa	A

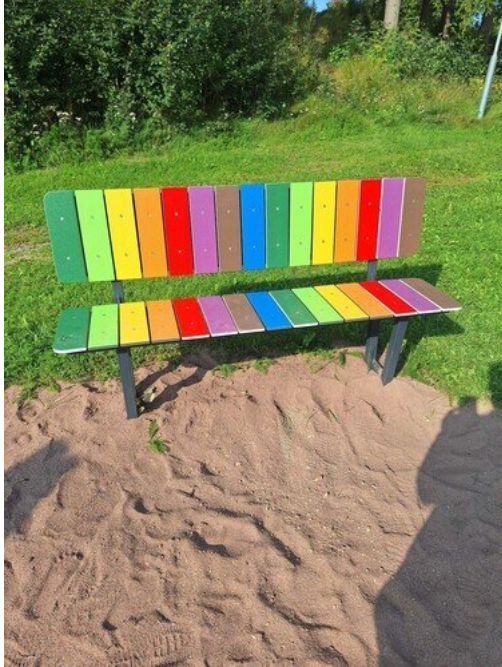
Kuva 17

Laite	Valmistaja
Penkki	Leikkiset

Toimenpide-ehdotus	Kokonaisuuden kuntoluokka	Kustannusarvio (€, alv 0%)
Ei toimenpiteitä	OK

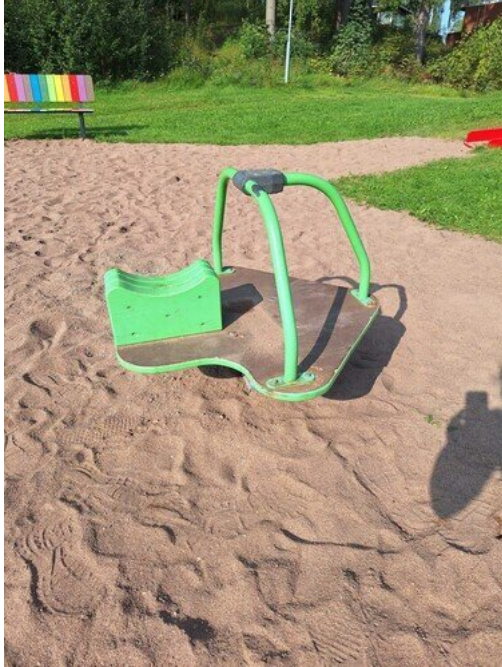
Kuva 18

Laite	Valmistaja
Jousituote	Lappset

Toimenpide-ehdotus	Kokonaisuuden kuntoluokka	Kustannusarvio (€, alv 0%)
Suosittellaan huoltoa	B

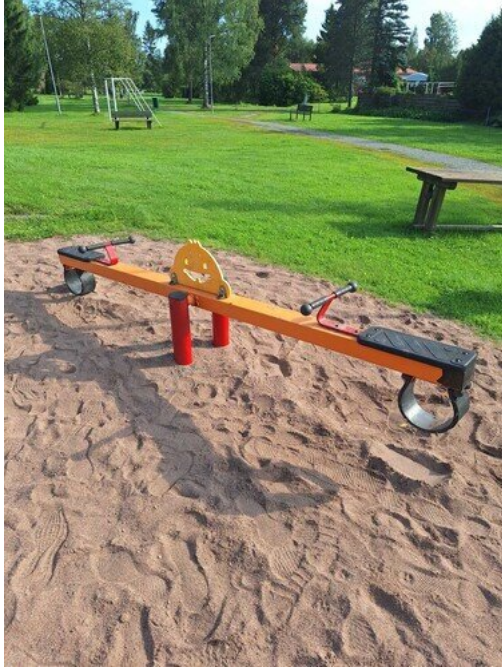
Kuva 27

Laite	Valmistaja
Vaakakeinu	Leikkiset

Toimenpide-ehdotus	Kokonaisuuden kuntoluokka	Kustannusarvio (€, alv 0%)
Suosittellaan huoltoa	C

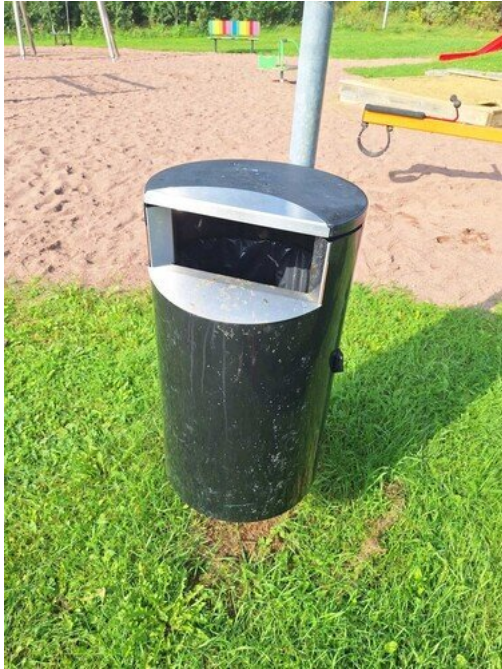
Kuva 32

Laite	Valmistaja
Roskakori	Puuha

Toimenpide-ehdotus	Kokonaisuuden kuntoluokka	Kustannusarvio (€, alv 0%)
Ei toimenpiteitä	OK

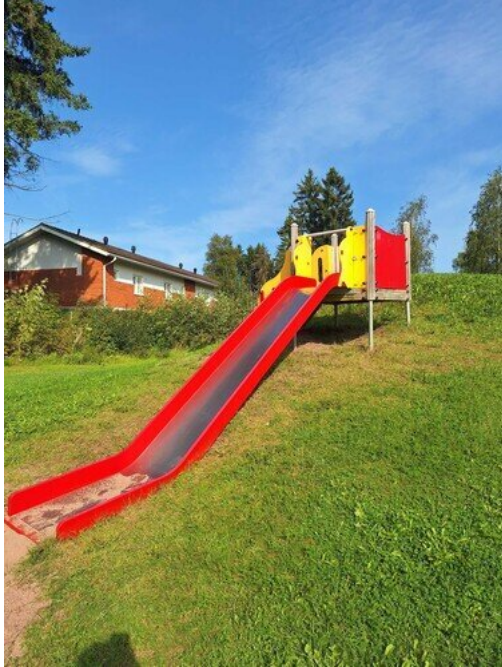
Kuva 35

Laite	Valmistaja
Rinneliukumäki	Puuhamies

Toimenpide-ehdotus	Kokonaisuuden kuntoluokka	Kustannusarvio (€, alv 0%)
Suosittellaan uusimista	A

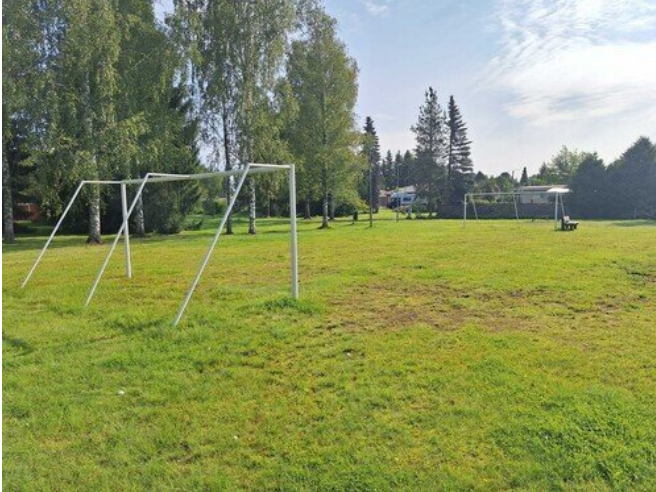
**Kuva 44**

Laite	Valmistaja
Peli-alue	Ei tietoa
