**KOSTEUS- JA SISÄILMATEKNINEN KUNTOTUTKIMUS
PUNKALAITUMEN KUNNANTALO**

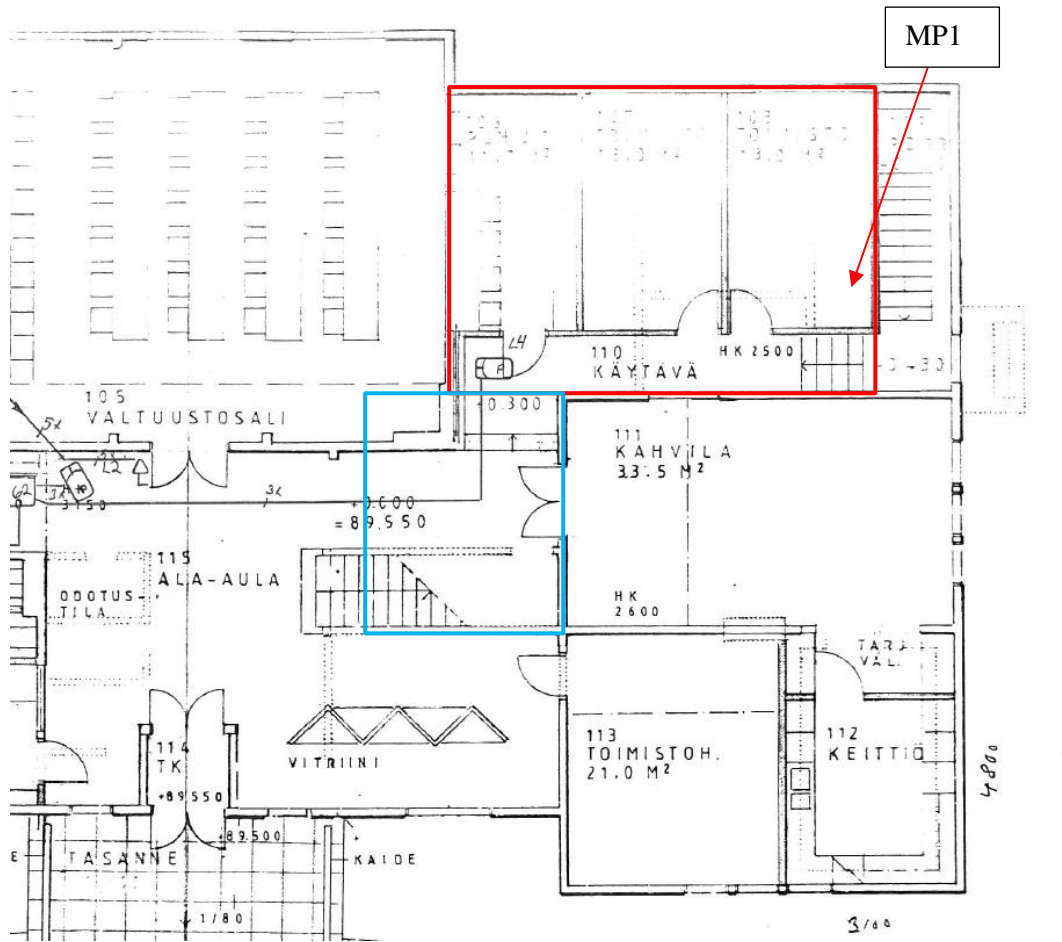
Kuva 2.4. Kellaritilojen suhteellinen sijainti esitetty 1. kerroksen osapohjakuvaan.

Arkistotilan lattian pintakosteusmittauksessa havaittiin viitettä alapohjan betonilaatan koholla olevasta kosteuspitoisuudesta, mutta pintakosteusmittaukset eivät viittaa selkeästi märkään rakenteeseen. Lattiapinnan materiaalina on muovimatto.

Suoritettujen hetkellisten kosteusmittausten perusteella betonilaatan yläpinta oli riittävän kuiva, eikä merkittävää vaurioitumisriskiä esiintynyt. Syvemmillä betonilaatassa kosteuspitoisuus kuitenkin nousee korkeaksi. Pitkän aikavälin aikana pidetään mahdollisena, että kosteusolosuhde myös betonilaatan yläpinnassa nousee yli kriittisen kosteuspitoisuuden (80-85 % RH). Muovimattoa ei siten pidetä suositeltuna lattiapäällysteenä kyseisessä tilassa.

Käytöstä poistetun kellarin alapohjan betonilaatassa havaittiin yleisesti koholla olevia pintakosteusarvoja. Alapohjan betonilaatta voidaan katsoa märäksi.

- Kellarin sisäilmaan haihtuva kosteus tuuletetaan ulkoilmaan asti.
- Kellarin ja sisätilojen välisen välipohjan sekä tämän läpivientien ja liittymien ilmatiiviydestä huolehtiminen.
- Tilojen tarkastusluukku suositellaan toteuttamaan ryömintätilasta tai ulkokautta.
- Käyttö toisarvoisina aputiloina.
 - Tiiviin lattiapinnoitteen sekä muiden kosteus- ja sisäilmateknisten riskien poistaminen materiaaleja purkamalla.
 - Alapohjan sekä tämän läpivientien ja liittymien ilmatiiviydestä huolehtiminen.
 - Kosteutta kestävien ja hyvin vesihöyryäläpäisevien pintamateriaalien käyttö.
- Varsinaiset käyttötilat.
 - Alapohjan rakennetyypin muutos moderniksi alapohjaksi: pintamateriaalit, betonilaatta, lämmöneristys, kapillaarikatkerros, perusmaa.
 - Alapohjan sekä tämän läpivientien ja liittymien ilmatiiviydestä huolehtiminen.

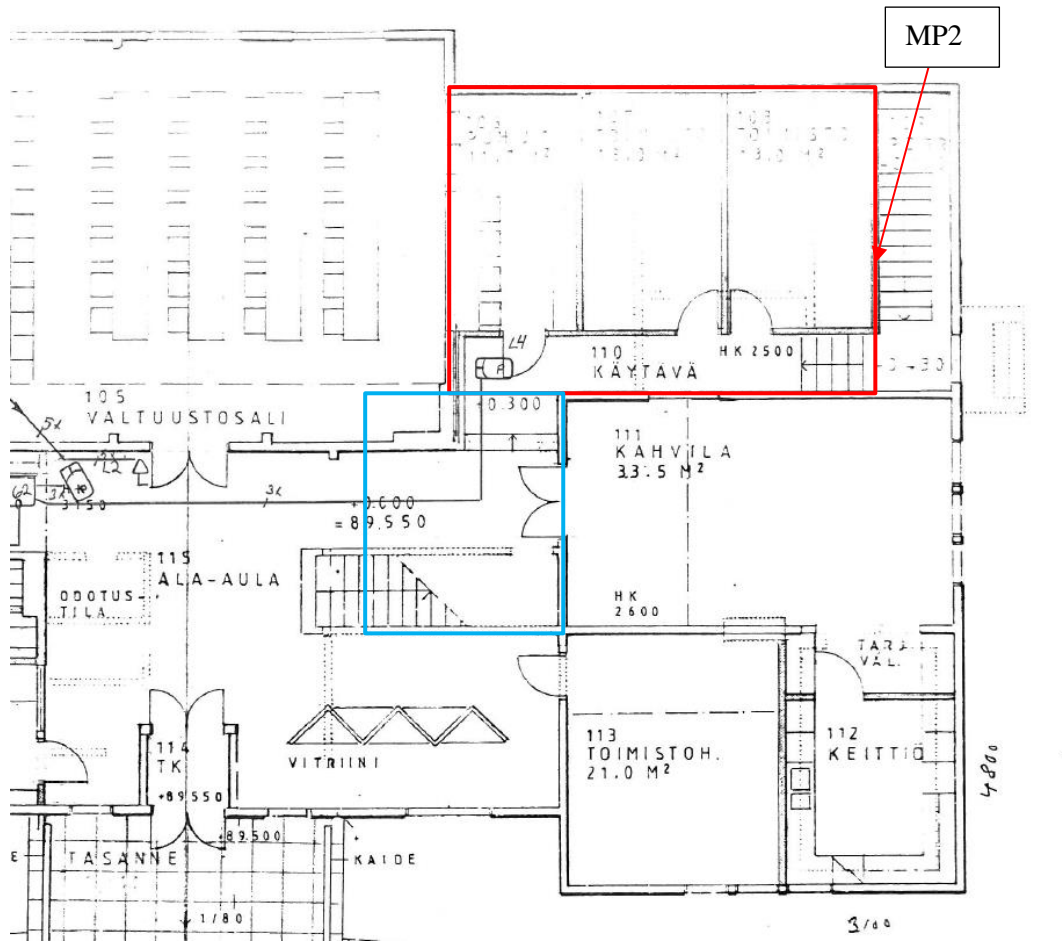
Kuva 2.6. Kellaritilojen suhteellinen sijainti esitetty 1. kerroksen osapohjakuvaan.

Portaiden alle jäävää tilaa vasten olevan väliseinän kosteuspitoisuus mitattiin näytepalamittauksena. Mittauksessa väliseinän betonista irrotettiin paloja, jotka suljettiin lasisiin koeputkiin mitta-anturin kanssa. Mittaustulokset luettiin vähintään 3 vuorokauden kuluttua porauksesta/irrotuksesta. Mittausten kokonaistarkkuudeksi arvioidaan ± 5 % RH. Mittaustulokset olivat seuraavat:

- MP2A
 - betoni 0-5 mm
 - lämpötila +24,8 °C, suhteellinen kosteus 56,0 % RH, kosteussisältö 12,7 g/m³
- MP2B
 - betoni 15-30 mm
 - lämpötila +24,2 °C, suhteellinen kosteus 56,9 % RH, kosteussisältö 12,5 g/m³.

Hetkellisessä mittauksessa väliseinän kosteuspitoisuus ei nouse lähelle kriittistä kosteuspitoisuutta (80-85 % RH).

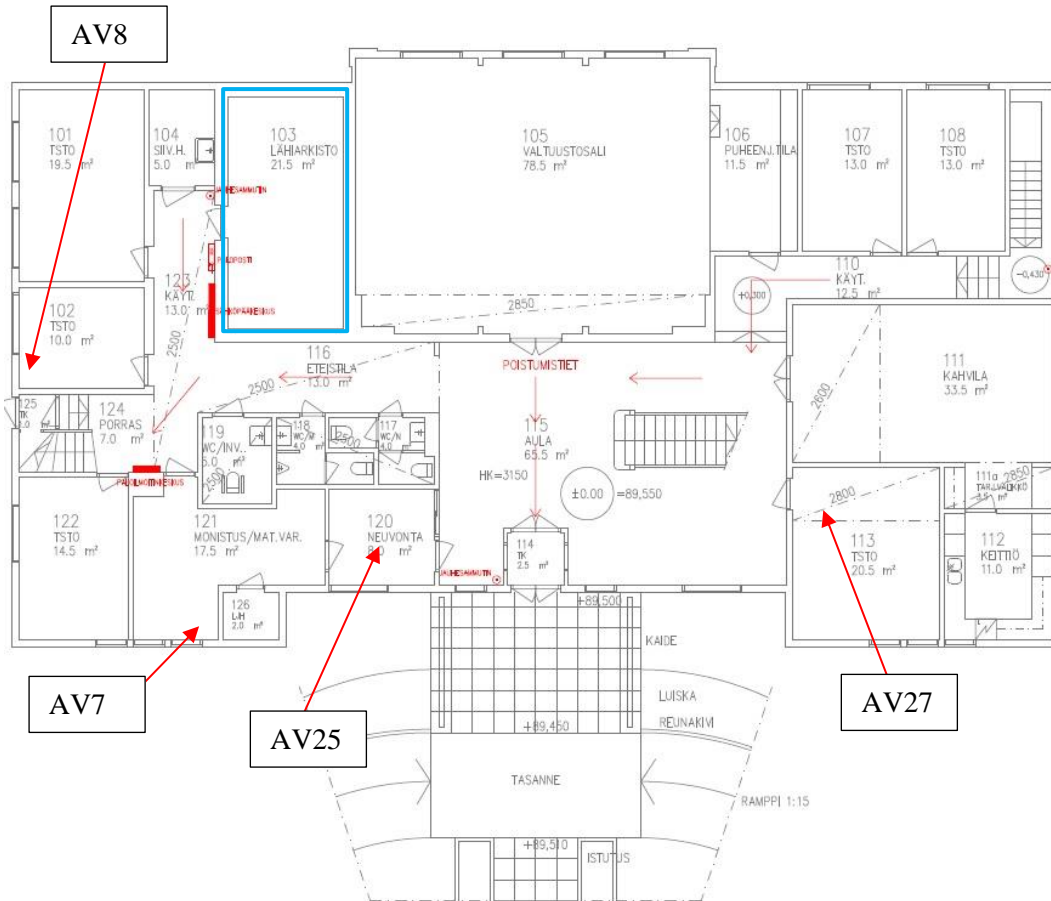
Kuva 2.13. 1. kerroksen pohjakuva ja tuulettuvaan alapohjaan kohdistuneet rakenneavaukset. Lähiarkisto korostettu pohjakuvaan sinisellä.

Ryömintätalasta pohjalla on huomattavan paljon puupohjaista materiaalia, kuten puulastuja ja puun paloja. Materiaali peittää ryömintätalasta pohjan käytännössä kauttaaltaan ja sitä on varsin paksusti. Puupohjainen materiaali on voimakkaasti lahovaurioitunutta pistokoetarkastusten perusteella.

Ryömintätalasta pohjalla olevan voimakkaasti lahovaurioituneen jätteen myötä ryömintätalasta ilman epäpuhtauspuuolosuhteet ovat lähtökohtaisesti merkittävästi normaalia korkeammat. Ryömintätalasta seuraava sisäilmahaitan riski on ilmeinen. Ryömintätalasta siivoustarve on selkeä.

Toimistohuoneen 113 alapohjarakenne on uusittu lämmöneristeinen aiempien korjausten yhteydessä. Lämmöneristeinä on selluvillaa. Huoneen lattiassa on kulkuluukku ryömintätilaan. Rakennetyypä todettiin tämän huoltoluukun kautta.

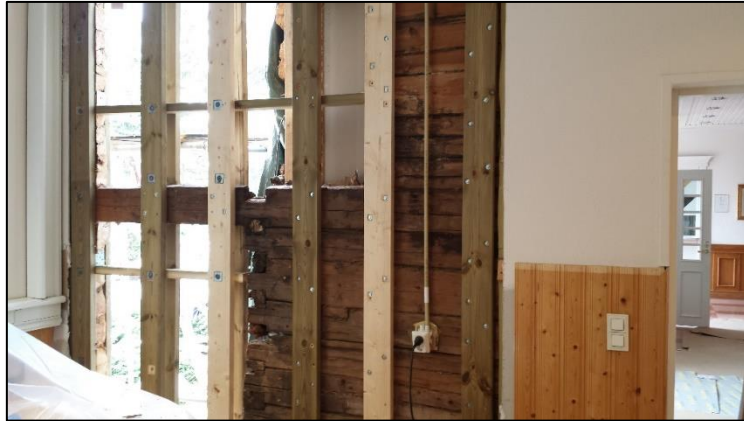
Kuva 2.15. Hirsirungon vaurioiden korjausperiaatetta. Kuvatiedoston päivämäärä 24.7.2013 (lähde: Punkalaitumen kunta).

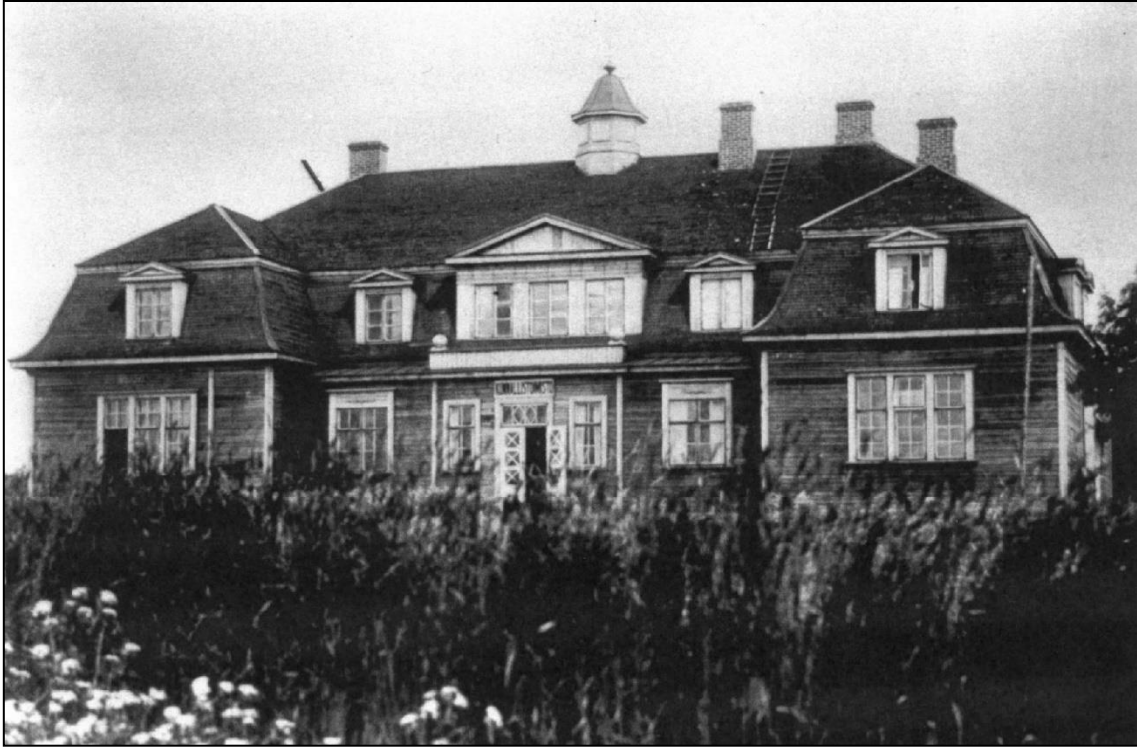
Käytössä olleessa kunnantalon esittelymateriaalissa on vanhoja kuvia rakennuksesta. Valokuvia ei ole päivätty, mutta hirsirunko on alkujaan ollut esillä. Aineistosta ei selviä, onko kyse ollut muutamasta vuodesta

(tavallisesti 3-4 vuotta) talon valmistumisen jälkeen, kun hirsirungon on annettu asettua/painua ennen ulko-
vuorausta vai pidemmästä ajanjaksosta. Ulkopuolen rakenneavauksissa olikin havaittavissa hirsien harmaan-
tumista ja auringon UV-säteilystä johtuvaa vanhentumista.

Kuva 2.16. Kunnantalon esittelymateriaalissa ollut valokuva. Kuvan päivämäärä ja kuvan alkuperäislähde tuntematon.

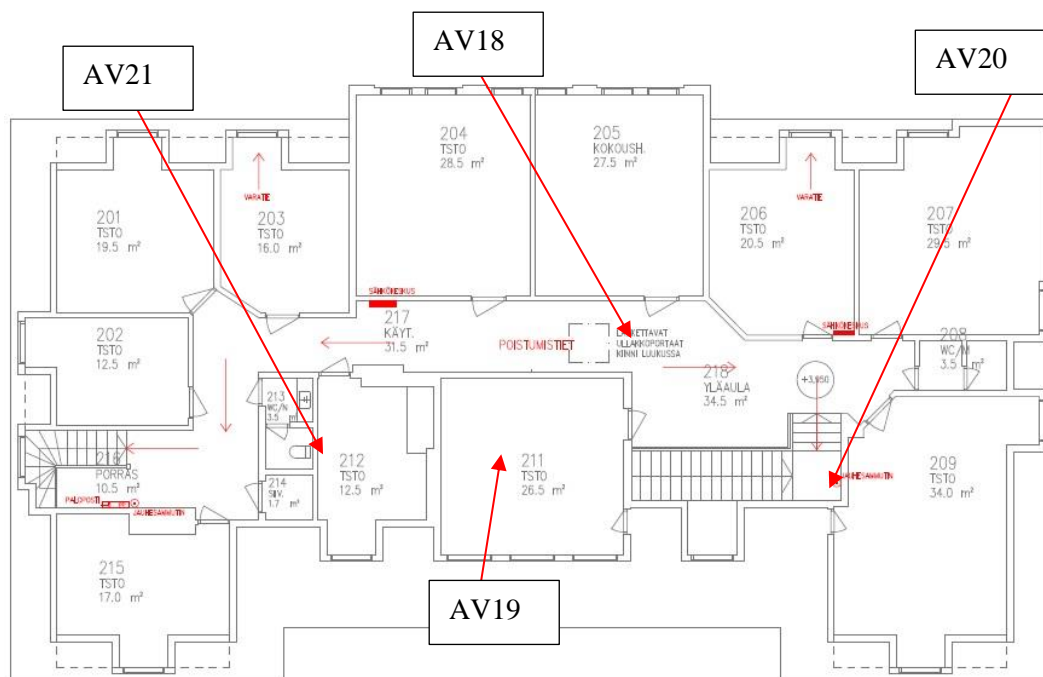
Kuva 2.35. 2. kerroksen pohjakuva, johon merkitty yläpohjan rakenneavausten likimääräinen sijainti.

Kuva 2.34. Vasemmalla on yleiskuva yläpohjasta. Nykyisin pinnassa olevan puhallusvillan alta löytyy varsin kirjava valikoima erilaisia lämmöneristeitä: kivivillaa, lasivillaa sekä turvetta ja sammalta.

Yläpohjarakenteen perusteellista korjaamista suositellaan seuraavien yleisperiaatteiden mukaisesti:

- Rakenteen riittävä ilmatiiveys sekä energiatehokkuus varmistetaan.
- Suositellaan tervepaperin poistoa sekä lämmöneristekerroksen uusimista ja eristemateriaalin yhtenäistämistä. Perinnemateriaalien käyttö lämmöneristeenä on mahdollista.
- Korjaukset kohdistetaan yläpohjaan myös niiltä osin kuin kyse on 1. ja 2. kerroksen välisen välipohjan tasosta (ks. rakennuksen leikkauskuva ohessa).
- Esimerkki korjatusta rakenteesta: sisäkattorakenteet, alaslasku tarvittaessa, ilmansulkukerros, lämmöneristys, tuuletettu yläpohjatila, vesikattorakenteet.
